## 令和元年台風第 19 号による宮城県北部河川の破堤

東北大学工学研究科 正会員 ○風間 聡

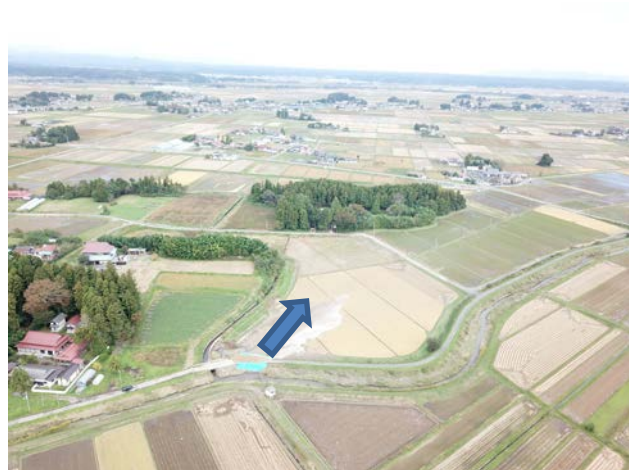
図 1 熊谷川破堤箇所

北上川水系落堀川支流。昭和 34 年から 37 年に改修が行われた。延長 5.85km。東北新幹線栗駒高原駅近くを流れる。水源は丘陵地で勾配が緩く、流域面積は小さい。用排水が多く、流域変更が多い。堤防高さは 0.5m ほどで用水路のようである。破堤前後兩岸からの越流跡がみられる。破堤箇所は支川との合流後の曲線部である（図 1）。落堀が形成されている。越流による破堤の可能性が高い。氾濫水は水田に拡散されており、家屋浸水は特にみられない。

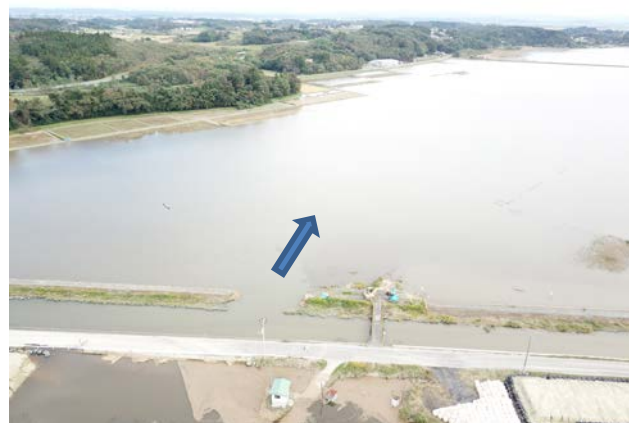
図 2 荒川破堤箇所

北上川水系迫川支流。指定区間延長 16 km，流域面積 105km<sup>2</sup>。下流に伊豆沼がある。熊谷川同様、丘陵地帯から流出しており、勾配はきつくない。一方、いくつかの支川が合流している。地盤が軟弱なため、県単河川局部分改良事業が行われている最中であつた。右岸の兼用堤区間のかさ上げ対策がされている。破堤上下流では、道路がうねっていると同時に、護岸が欠落している。左岸側は上流から下流にかけて越流跡がみられる。破堤箇所は排水樋門地点である（図 2）。今回の対象河川では唯一上流に水位観測地点が破堤地点から 7km 弱のところの澤田橋にある（図 3）。築館の雨量は累加で 187mm であつた。水位上昇速度は 3m/4h ほどである。氾濫水は全て伊豆沼干拓地域の水田に流入しており、破堤による家屋浸水はない。下流の沼口の水位計によると、2m/12h の水位上昇側で穏やかに上昇しており、旧伊豆沼湖畔を含めた伊豆沼周辺地域が下流の緩衝地域となっていることがわかる。

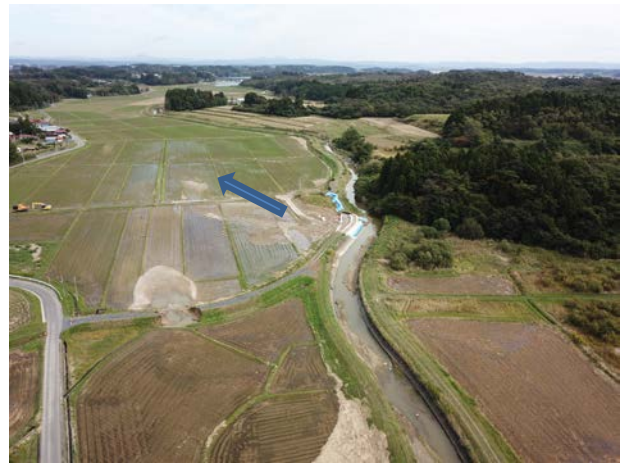
図 4 照越川破堤地点

和 61 年，平成 21 年と 25 年にも破堤している。荒川同様，築館丘陵を水源としており，勾配は緩い．掘り込み河道の様相を持ち，堤防は 0.5m である．両岸に越流痕がある．河道内に一部植生があるが，特にひどい繁茂でなく，よく整備されている．左岸側から広く越流し，一部，畦を壊している．破堤地点は山付きの蛇行部であり，狭窄の様相もある（図 4）．2 か所の破堤が生じており，氾濫流は水田に拡散している．住宅の浸水は周辺では見られていない．畦を壊している様子から，相当の流速であったことがうかがえる．

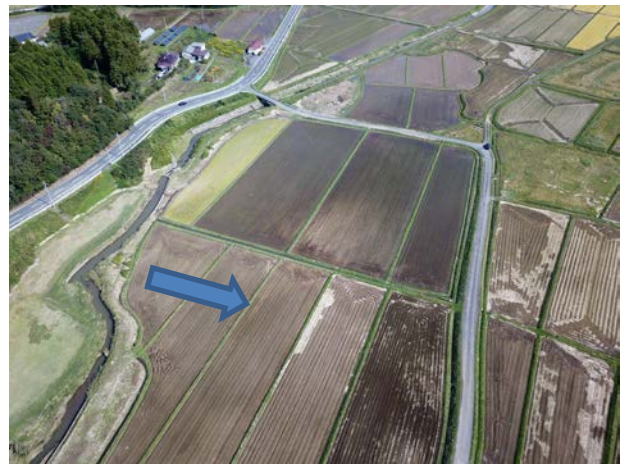
図 5 瀬峰川破堤地点

指定区間延長 9.0km. 水田の中を流れる用水路のようである．上流側の水路長はあるが，流域は狭く，それほど大きくない．勾配は緩い．堤防高さは河床から 2m ほどであるが，水田からは 0.3m ほどの畦のようである．瀬峰川は水位周知河川であるが，氾濫地域の浸水想定図は作成されていない．破堤地点は曲線部を抜けた地点であり，下流側に堰がある（図 5）．上流側は断続的に越水した跡が認められる．氾濫は全て広い水田地帯に拡散しており，家屋浸水はない．

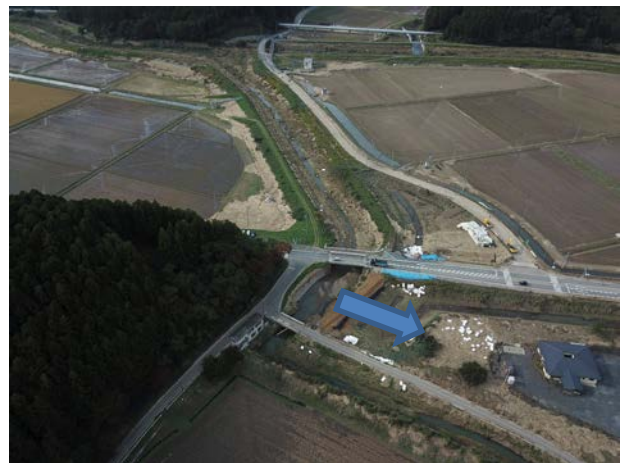
図 6 石貝川破堤地点

北上川水系南沢川支流．延長 1.8km. 高津森（418m）が水源と思われ，急流といえる．大沢，持田沢，杉の下沢が合流する．破堤地点は屈曲地点であり，樋門があった箇所にみえる（図 6）．上下流両岸で連続的に越水がみられる．掘込河道の様相であり，津山中学校前の橋梁では流木などによる閉塞がみられている．国道 45 号線橋脚部による堰上げ生じたと考えられる．すぐ下流で合流する南沢川は洪水浸水同定区域図を作成しているが，支川は存在していない．氾濫水是水田域に広がり，破堤による家屋浸水は認められない．
