## 令和元年台風第19号における宮城県大郷町粕川地区の浸水状況について

東北大学 大学院工学研究科 正会員 ○ 梅田信

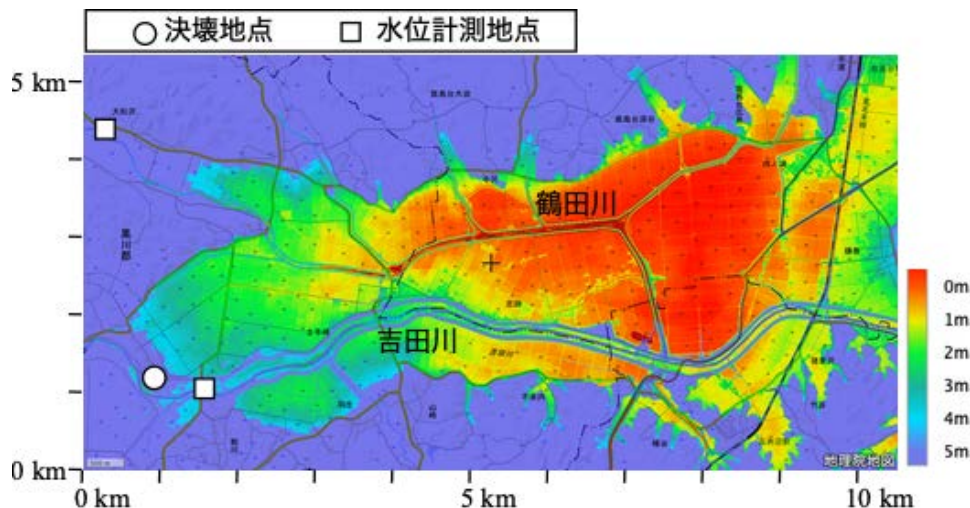
図1 吉田川および鶴田川の近傍における地形（標高）分布

図1に示した地形的な特徴として、この領域は河口から10km以上離れているにもかかわらず、標高が0mから数mほどしか無い低平地であるということが挙げられる。これは、上述のように品井沼の干拓地であることの結果といえるものである。今時洪水では、図のようにこの低平地区域の最上流となる地点で決壊し、河川からの洪水流が堤内地に流入したことになる。

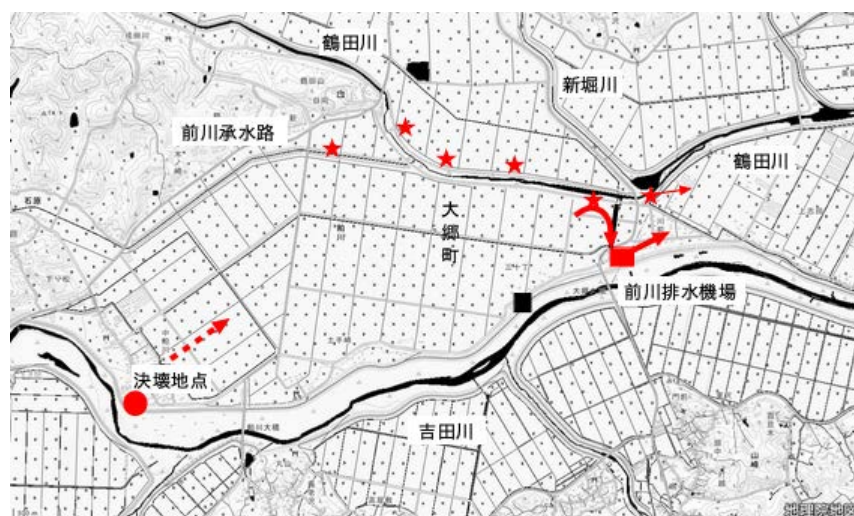
図2 粕川地区を中心とした主な踏査範囲と洪水状況

図1中に丸印で吉田川の堤防決壊地点を示した。この破堤部から多くの洪水が流出し、堤内地での浸水をもたらした。しかしながら、これ以外の地点における吉田川と鶴田川で、堤防の越水も生じている。図-3に、本報で扱おうとする粕川地区を中心とした洪水の状況を示した。赤い星印の箇所が、本調査で見つけた堤防の越水箇所である。この範囲では、吉田川には越水箇所はなかったようだが、鶴田川には複数存在していた。

吉田川と鶴田川が最も接近している場所付近に、前川排水機場があり、内水の排除を行っている。決壊地点から流出した吉田川の河川水は、地形の勾配に概ね従って、鶴田川の新堀川との合流点直上流の右岸側の際まで流下したと考えられる。これについては現場での柵などの倒伏状況から推測される。その水が、排水機場に向かう水路沿いに流れた様子が、踏査から見られた。しかし、この洪水の流量は、排水容量を超過したものであったため、排水機場から溢水し、下流側の地区へと流下していったのではないかと推定される。

鶴田川が新堀川と合流した直下流の湾曲部でも、越水した様子が観察され、ここからも、この下流の志田谷地地区に流入したと考えられる。しかし、流量としては、決壊部からの越流水の方がはるかに多いと考えられるため、浸水に対する影響は大きいものだとは考えにくい。

図2の吉田川左岸に黒四角印の地点には、この地域で生じた過去の大水害の一つである、昭和61年8月の洪水浸水水位の標識が、国土交通省により設置されている。この浸水深は道路地盤から約2mであった。これに対して、今時洪水の浸水深は、踏査時の痕跡から1.5m乃至1.7mであった。決壊地点が、両洪水では異なるので単純な比較をするわけにはいかないが、今時洪水の方が、この付近では浸水位が低かったようである。また、踏査時に近隣住民から聞き込みを行ったところ、昭和61年洪水の際には、住居内に泥が大量に流れ込んだことが大変であったという話があった。これに対して今時洪水では、洪水の流れが北寄りの区域を流れていたため、この付近での浸水は主に内水によるもので、住居への泥の流入は少なかったという話を得た。この状況は、前記の本研究の踏査でも推測されたことと整合している。
