## 台風 19 号により洗掘を受けた橋脚の振動特性

日本大学工学部 正 中村 晋

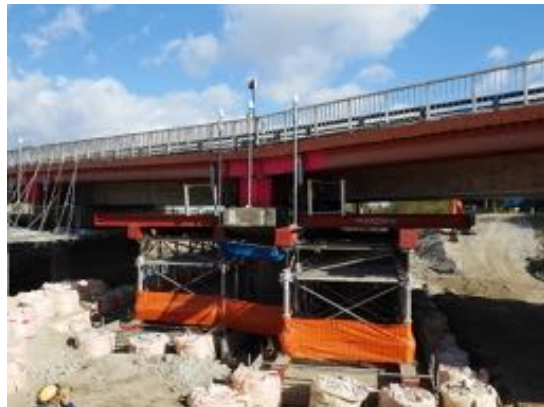
福島県内で洗掘により橋脚基礎に被害の生じた橋梁として、写真-1,2 に示す郡山市内の大善寺橋、北会津町の銀山橋があげられる。大善寺橋は阿武隈川支流の谷田川を横断する国道49号線に位置し、基礎は木杭を有しているものの支持機構として直接基礎形式である。被災状況は、右岸から2つめの橋脚が洗掘により上流側に傾き、桁の沈下をもたらしている。銀山橋は北会津町内の阿賀川支流である宮川を横断する県道59号線に位置し、基礎は直接基礎形式である。被災状況は、右岸から1つめの橋脚が洗掘により上流側に傾き、桁の沈下をもたらしている。降雨が始まってからの降雨量の時間変化は図-1に示すとおりである。期間降水量は会津若松が142mm、郡山は195mmであるが、その多くは12日の午後の降雨により生じたものであり、急激に河川の水位が上昇したものと考えられる。

写真-1 大善寺橋の被災状況

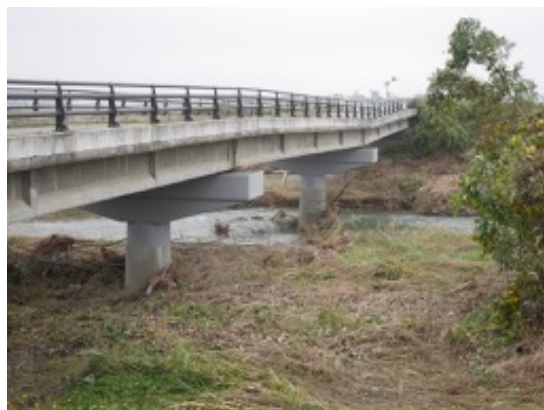
写真-2 銀山橋の被災状況

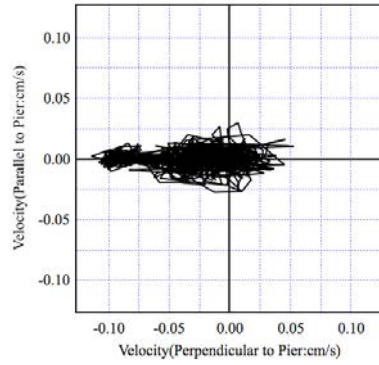
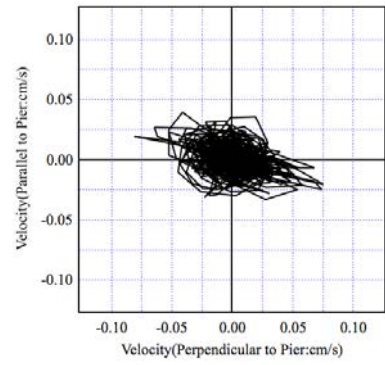
図-2 P2 橋脚の上流/下流側の速度成分のオービット(水平軸；橋脚直交方向鉛直軸；橋脚方向)

の計測（100Hz サンプリング，3分連続測定）を実施した．写真-3に計測状況を示す．洪水時における橋脚基礎の洗掘状況のモニタリングとして，橋脚の振動特性の変化を活用する方法は国内外で活用させている．健全な状態での振動データがないことから，振動特性として水平成分と鉛直成分のフーリエスペクトル比(H/V スペクトル)を対象とした．ここで，H/V スペクトルは40.98秒の区間を5秒間隔で移動させて求めた結果の平均スペクトルである．まず，図-2にP2橋脚の上流，下流側の水平面の速度オービットを示す．振動の水平成分は両側とも橋脚直交方向が卓越しているが，支持地盤の流失している上流側では卓越が顕著であるが，流失していない下流側では橋脚方向の

成分も大きな値となっており，振動性状に顕著な差異が認められる．次に，H/V スペクトルについて上流側と下流側の比較をP2橋脚について図-2，P3橋脚について図-3に示す．P2橋脚についてみると，基礎下の支持地盤が流失していると考えられる上流側では，0.43秒から0.18秒までピークの明瞭な振動を示しているが，下流側ではその周期帯にて明瞭な卓越を示していない．図-3のP3橋脚については，下流側はP2橋脚と同様に卓越が不明瞭であるが，上流側はP2橋脚ほど大きな振幅ではないものの振幅の卓越が認められる．
