## 福島県二本松市の災害データを用いた斜面崩壊の特徴と発生要因の分析

日本大学工学部 学生会員 ○成田 真紀

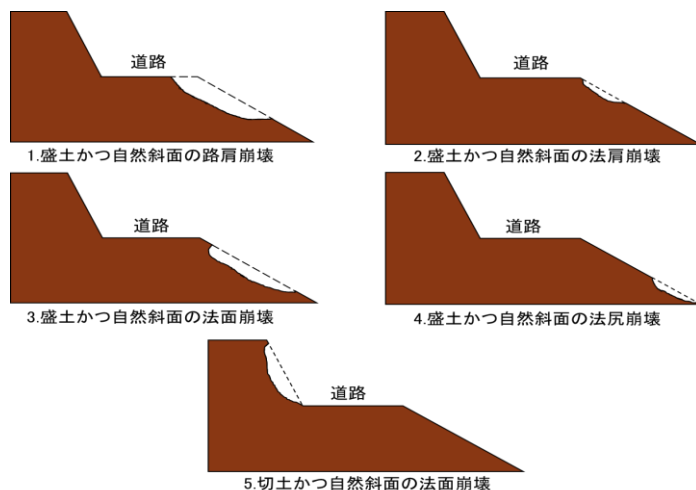
図-1 斜面崩壊の分類

斜面崩壊の分類を図-1 に示す。盛土かつ自然斜面は 1～4、切土かつ自然斜面は 5 で崩壊状況を 5 つに分類した。被災状況の統計および斜面災害の地区別箇所数を図-2、図-3 に示す。図より、道路斜面の路肩、法面、法肩崩壊等の被害が多いことが分かった。特に平成 25 年 8 月災害は被災箇所数が最も多く、初森・西新殿地区で多く被害をもたらした。27 年 9 月は田沢・戸沢地区で被害が多かったが、25 年 8 月より被災箇所数は少なかった。27 年 7 月と 29 年 10 月は比較的被害が少なかった。

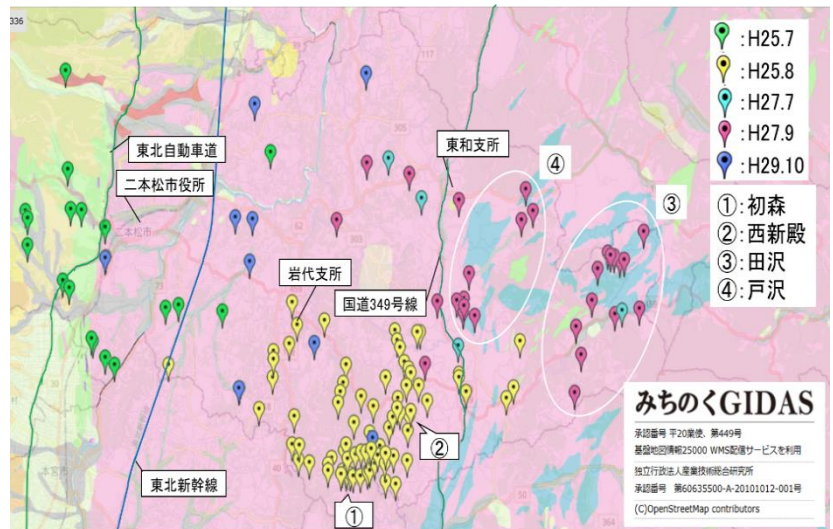
図-4 二本松市の地質分布状況(みちのく GIDAS より引用)

二本松市の地質分布状況とその統計を図-4、図-5に示す。二本松市の東北自動車道より東側はピンク色が主体の花崗岩分布地域であるが、詳しく見ると角閃石黒雲母花崗閃緑岩、角閃石黒雲母トーナール岩、白雲母黒雲母花崗岩等が分布する箇所で被災している。しかし、25年7月災害は礫・砂・泥、火山噴出物(安山岩質火砕物、火山碎屑物)の地質で斜面災害が発生した。斜面災害別の降雨状況を表-1に示す。いずれの時期も被災箇所に最も近い場所で観測された雨量である。平成25年7月と8月災害は短時間で120mm以上の非常に激しい雨が観測された。しかし、被災箇所数は25年8月が76箇所に対し、25年7月は18箇所であった。このことから花崗岩類の斜面は非花崗岩類の斜面よりも災害が発生しやすいと考えられる。また、花崗岩類で被災した災害と比較すると、短時間で強い雨は長時間続く弱い雨よりも被災箇所数を増加させ、表層が侵食されやすいと考えられる。

以上を踏まえ、斜面への流水を防ぐ比較的安全な対策としてアスカーブ、枕土のう等の設置が考えられる。さらに、気候変動により豪雨や台風の発生頻度が増えると考えられ、官民学が協力して道路インフラの防災力を高める取り組みが望まれる。
