## PC 単純ポステン T 桁橋における特徴的なひび割れへの対応

(株) ネクスコ・エンジニアリング東北 道路技術部 橋梁・舗装課 正 会 員 ○三澤 功一  
東日本高速道路 (株) 東北支社 保全第一課 法人会員 北浦 美涼

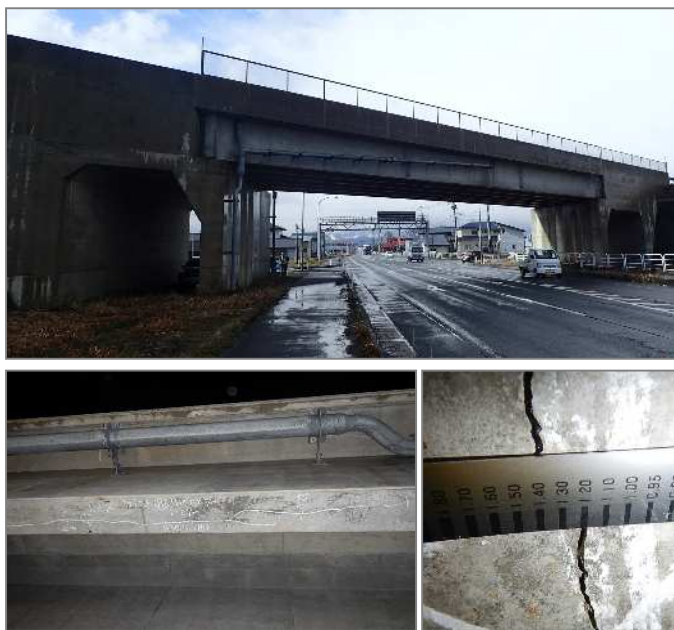
写真-1；変状発生状況

N 橋における変状は、写真 1 に示すとおり、6 主桁のうち G1 のみ、支間中央部の主桁下面およびウエブ内外下側の 3 面において、橋軸方向の直線的なひび割れが発生していた。

一般的に、PC 主桁の橋軸方向に発生するひび割れの要因は PC グラウトの充填不良、ASR および乾燥収縮などが挙げられる。そのことを踏まえて、主桁下面、ウェブ内外面下側の 3 面で橋軸方向に最大 1.2mm のひび割れが発生していること、漏水およびエフロレッセンス等の滲出は見られないことの 2 点に着目し、必要な詳細調査を計画した。

以上のことから、施工上の不具合に起因する初期ひび割れ等を否定することはできないが、少なくとも現状の N 橋が緊急性の高い重篤な状況にはないことが整理できた。この結果を受けて早期にひび割れ注入等を実施し、かつ今後の継続的なモニタリングが実施できるような体制を構築していく所存である。

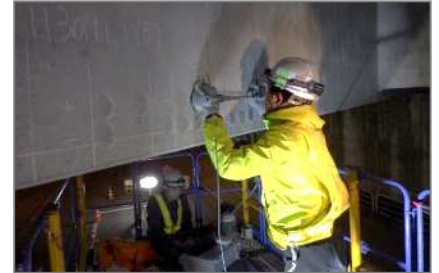
写真-2；グラウト充填調査状況

グラウト充填調査は、G1 の支間中央、両端部側の 3 箇所ならびに変状が発生していない G2 の支間中央 1 箇所の 4 箇所、それぞれ PC ケーブル全 4 本で実施した。データの一部を図-3 に示す。その結果、すべての箇所で「充填」という判定が得られた。

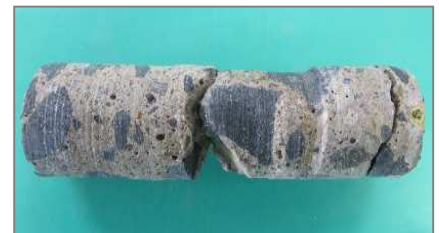
写真-3；試薬塗布後呈色例

ASR については、カリウムに対して黄色に呈色する試薬を用いた簡易判定試験を実施し、写真-3 に示すように一部の粗骨材で呈色が見られ、反応有りと判定されたものの、劣化グレードとしては試験実施機関におけるこれまでの実績等から潜伏期相当と推察した。
