能代火力発電所揚炭棧橋断面修復工に伴うマクロセル腐食への対応について

東北電力株式会社 正会員 ○齋藤 隆矢
 法人会員 天野 修一

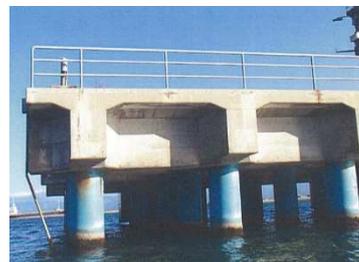
写真-1 施工箇所状況

東北電力能代火力発電所では燃料である石炭を船舶により搬入している。石炭の受け入れは発電所揚炭棧橋にて行われるが、その棧橋先端部においてコンクリートの浮き、剥離等の劣化が確認されたことから、補修工事を実施することとした。図-1に施工箇所概要、写真-1に施工箇所状況、写真-2に変状状況を示す。

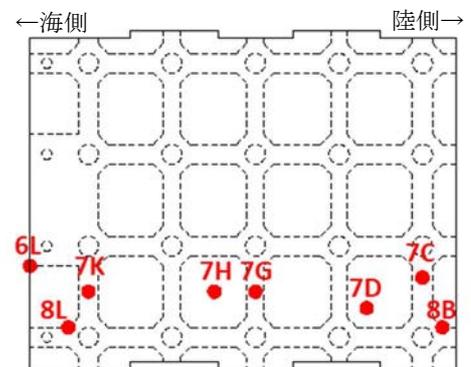
図-2 塩化物イオン濃度測定位置

本工事では、部分的な断面修復工法を行う計画としていたが、コンクリートの詳細な状況を把握するため、補修工事前に塩化物イオン濃度測定を行い、その調査結果に基づき方法の詳細を決定する計画とした。測定位置を図-2、塩化物イオン濃度の測定結果を表-1に示す。

調査の結果、鉄筋かぶり位置における塩化物イオン濃度は全体的に高い値を示した。特に梁側面、梁下面については、変状のない箇所においても非常に高い値を示した。

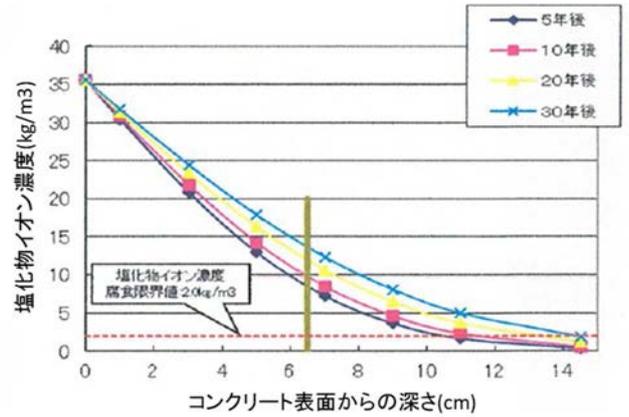
図-3 拡散予測結果(8B)

変状の有無によらず腐食発生限界塩化物イオン濃度 2.0kg/m^3 よりも非常に大きい値が確認されたことから、今後の設備継続利用年数を踏まえ、塩化物イオンの除去を行うこととした。該当箇所に対する拡散予測の結果、コンクリート表面から 140mm 程度であれば 30 年経過後も塩化物イオン濃度が 2.0kg/m^3 を超えないとの結果が得られたことから、はつり深さは当初 100mm であったが、 140mm まで行うことに変更した。測定箇所 8B における拡散予測の結果を図-3に示す。

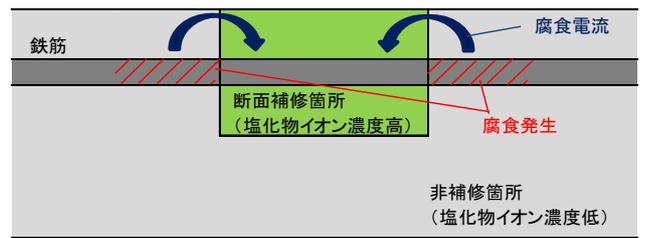
図-4 マクロセル腐食概要

上記の通りコンクリートの補修方法を決定したが、部分補修をおこなった場合、補修箇所と非補修箇所では塩化物イオン濃度の異なるコンクリートが隣接することとなる。マクロセル腐食とは、塩化物イオン濃度に差があるコンクリートにおいて電位差が生じ、境界部付近で鉄筋の腐食が進行する事象であるが、本工事では部分的な補修を多箇所で行うこととなり、特に発生が懸念させられた。また、中村ら¹⁾の検討によると、塩化物イオン濃度が 2.5kg/m^3 のコンクリート中でも鉄筋が腐食状態になればマクロセル腐食は生じにくいとされているが、今回の測定値は表-1に示すとおり最大 6.35kg/m^3 と、それを大きく上回る結果となっている。このことから、断面補修とともにマクロセル腐食への対策を行うこととした。
