## 線路下を横断するエレメント推進（JES 工法）における軌道変状対策の計画と実績

## 1. 工事概要

本工事は、盛岡市が進める北上川水系一級河川南川の河川改修事業に伴い、当社東北本線岩手飯岡・仙北町間において、河川橋りょうの新設及び旧河川橋りょうとなる津志田橋りょうの撤去を行う工事である。線路下及び新幹線高架に近接する範囲の函体の施工と現橋りょうの撤去を当社にて行う。本稿では線路下を横断する JES 工法函体の推進時における軌道変状対策について報告を行う。

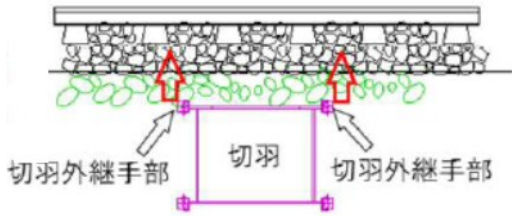
図-2 路盤押上げのイメージ図

上床版の基準エレメント推進時に軌道変状（最大水準+20mm、高低+28mm）が発生した。この変状は軌道の押上げが原因であると想定されたため、後日線路閉鎖時間内でマクラギ下を掘削し、路床内の埋設物等の調査を実施することで原因究明を行った。調査の結果、事前に施工した薬液注入用の塩ビ管（外径 φ50mm）が存置されていること、路盤内に 100～150mm 程度の玉石・礫が多く積層していることを確認した。これより、刃口の継手部が塩ビ管を引っ張り込んだ結果、直上の玉石・礫を押し上げたことが変状の原因であると推測した。

状が観測された。推進の結果から、原因は図-2 に示すように、基準エレメントの JES 継手が直接地山に貫入されることに加え、低土被り（300mm 程度）の路盤内で玉石・礫が継手の突出部（45mm 程度）によって押し上げられたことが一因であると考えられる。
