盛土区間における駅新設（桁式ホーム） 工事について

仙建工業株式会社 正会員 ○松坂 貴仁  
 仙建工業株式会社 正会員 柏原 章宏  
 仙建工業株式会社 正会員 大場 宏樹

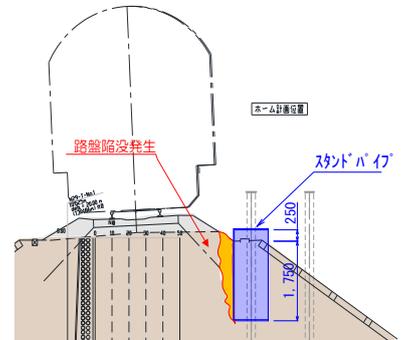
盛土材は粘性土であり、経年と列車荷重で締固めが進行し、泥水の比重で盛土部の孔壁を保持できる土粒子間結合力がある。人工による締固めは締固めエネルギーに限界があり、掘削による振動発生で盛土材の沈下が発生し、また泥水が土粒子間に浸透したことで、土粒子間の間隙を増大させ土粒子の結合を弱めたことで、孔壁の安定が崩れ泥水の逸水を生じさせたと考えた。

図-3 路盤陥没状況

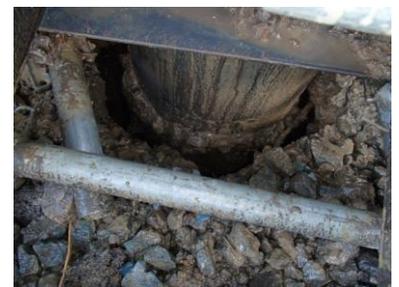
足場仮設完了後、70tクレーンで削孔機を足場上に設置し、試験杭を軌道側・背面側の2本と決定し掘削削孔作業を開始した。軌道側で実施した試験杭では、スタンドパイプ建て込みが完了したあと、坑内に泥水を注入し、ケーシング先端以深0.5mの地点まで到達した時点で軌道側の路盤陥没（写真-2）が発生したため、掘削作業を一時中断し、応急対応として、山砂と碎石で埋め戻しを行い、陥没の進行を食い止めた。その後を実施した背面の試験杭で同様にスタンドパイプ建て込み後、坑内に泥水を注入し掘削を開始した時点で、のり面中腹から泥水の逸水が確認されたため、作業を一時中断し、泥水が逸水したのり面に土嚢を積み上げ泥水の逸水口を塞合させ、泥水の比重を1.2から1.4に引き上げ、泥水の逸水を食い止めた。

写真-2 路盤陥没状況

沈下発生の原因は、土粒子間の間隙が増大し土粒子の結合を弱めることと判断したため、スタンドパイプを延長することやスタンドパイプ設置前にライナープレート（地表面から1.0m）を設置し、スタンドパイプ設置高さを1.0m引下げ、孔壁を安定させる対策を検討した。しかし、建築限界や作業構台の関係から使用機械が制限され、設置できるスタンドパイプ長は2.0mが限度であったこと、また、工程が厳しくライナープレートを設置する時間（約1か月）を確保することが難しかったことから、軌道側の杭施工は、2.0mのスタンドパイプを1.75m建て込み、それ以深の礫性層までの深さ範囲8.75mに薬液注入工（水ガラス系、注入率36%）を行うこととした（図-4）。また、背面側のスタンドパイプ長は軌道側同様、2.0mであるが薬液注入工は実施せず、ベントナイトの比重を1.4として掘進することとした。
