## 画像解析システムを用いた橋梁点検への実装

株式会社小野工業所 正会員 小野 晃良  
 株式会社小野工業所 ○木村 延久  
 株式会社小野工業所 正会員 高橋 明彦  
 ディプロ・テック株式会社 正会員 早坂 洋平

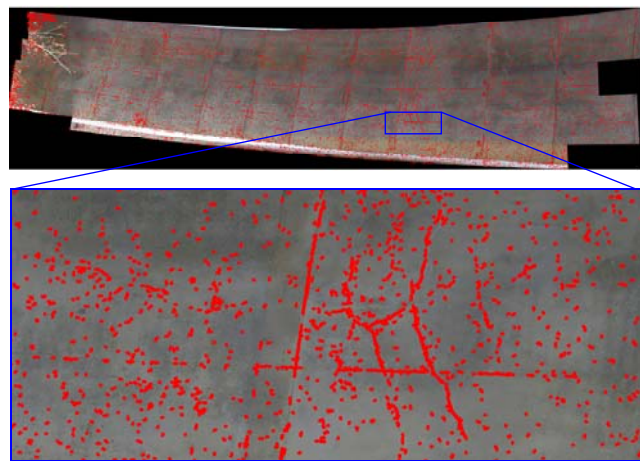
図-3 アーチリブ下面ひび割れ分布図(解析未処理)

アーチリブ下面の撮影枚数は、1100枚に及んだ。撮影は、アーチリブの直下より行い、アーチリブまでの距離は、概ね30mであった。樹木の繁茂状態から支点付近は、撮影位置を移動して、撮影を行った。取得した画像からひび割れ解析の結果は図-3に示す通りである。図-3の画像は、便宜上ひび割れ線を1色で表現したが本来は、ひび割れ幅毎に色別分類された結果を得ることを確認した。ただし、ひび割れのみ抽出にあたっては、エッジのあるひび割れは容易であったが、角落ちのあるひび割れは、ひび割れとして検出出来ない結果であった。また、ひび割れ以外の損傷や型枠線等はエッジがあり、ひび割れとして検出してしまい、その処理として、検出データを手動でフィルター処理を行う必要があった。

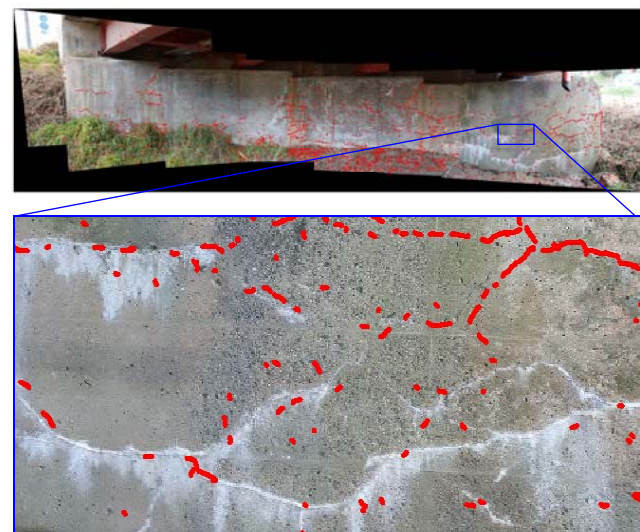
図-4 橋台に生じた ASR ひび割れ(解析未処理)

ASRが確認される小規模橋台の画像は、近接し撮影可能であったため、7枚/橋台正面の画像を撮影し解析を行った。解析結果は、補修前提のため0.2mmのひび割れ検出を前提とし、現場や画像上で確認される0.2mm未満のひび割れを表現した損傷図への表記は不能であった。また、ひび割れから析出している遊離石灰が確認される箇所は、エッジが表面に現れていないことから、ひび割れとして検出されない状態であった。
