令和元年の台風 19 号で被災した福島県二本松市の斜面崩壊の要因分析

日本大学 工学部 学生会員 ○小野崎 雄太
 日本大学 工学部 非会員 吉田 諒佑
 日本大学 工学部 正会員 仙頭 紀明

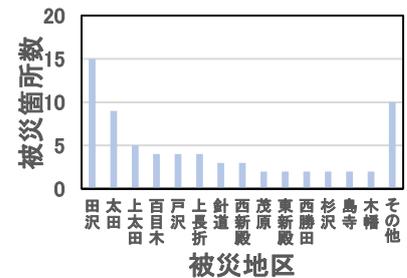
図 - 3 被災地区ごとの被災箇所数

を図-3に示す。平成25年から平成29年までの被災箇所数上位は初森、西新殿地区であったが、今回は田沢、上太田地区が上位となり、被害発生地区に差がみられた。

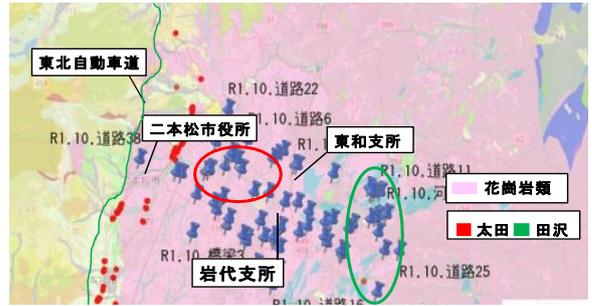
図-4 被災箇所での地質の分布図

表層地質図上に被災箇所をプロットして、図-4に示す。東北自動車道より東側の花崗岩分布地域(ピンク色)で被害が集中し、非花崗岩分布地域では被害が見られなかった。また、花崗岩分布地域の中でも、角閃石黒雲母花崗閃緑岩、角閃石黒雲母トータル岩が分布する箇所での被害が卓越していた。次に、平成25年以降の災害時の降雨量を図-5に示す。なお、図中の数字は被災箇所数を示す。被災箇所が多い東和・岩代地区では被災箇所が少ない安達地区よりも時間最大雨量、累積雨量ともに大きいことがわかった。図より、平成25年8月と令和元年の台風19号は被災箇所数が特に多いことがわかる。また、二本松市ではおおよそ時間最大雨量が20mm/h以上かつ、累積雨量が90mm以上で被害が生じ始め、時間最大雨量が30mm/h以上、累積雨量が180mm以上になると被災箇所数が顕著に増加する傾向が確認できた。被災時期と被災箇所数の関係を図-6に示す。過去の被災では、被害地区に限られており局所的であったが、令和元年の台風19号は複数の地区にわたって多数被災していることがわかる。なお、降雨量がほぼ等しい岩代、東和地区で被災箇所数に差が見られた理由は、地形の分析は紙面の都合により省略したが、東和地区の方が全体的に見ると、傾斜が急であるためや、地形以外の要因として、まさ土の鉱物組成や粒度分布等の違いの影響が大きいものと推定されるが、土質試験を含め詳細な検討は今後の課題である。
