## 福島県沖地震における新幹線電化柱早期復旧工事

東日本旅客鉄道（株） 東北工事事務所 正会員 ○石川 諒太郎  
 正会員 大塚 隆人  
 正会員 井上 聡子

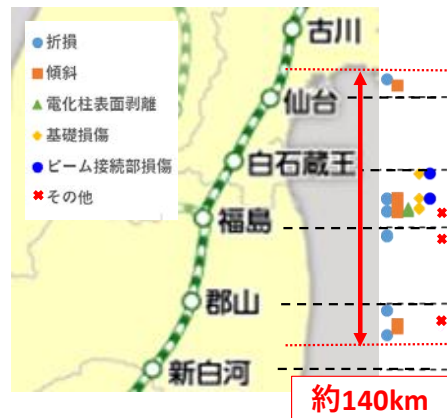
図-1 電化柱の被害状況

被害を受けた電化柱のうち、東北新幹線の運転再開には総計61本の復旧が必要となった。電化柱の被害状況を図-1、損傷内容を図-2に示す。被災した電化柱は、新幹線高架橋上の延長約140kmに点在し、損傷の内容や程度も様々であった。また、広範囲の復旧作業にあたり、他復旧作業（保守用車の通過等を含む）が発生し、早期復旧の障害となることが考えられた。

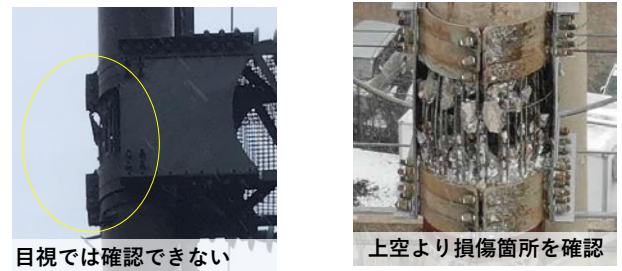
図-5 ドローンを用いた写真による損傷の確認（電化柱上部）

さらに、図-5 のような地上や高架橋の上から目視による損傷の確認が難しい高所においては、ドローンにより空撮することで、復旧用の足場架設を待たずに損傷状況の確認が実施可能となり、速やかな施工計画検討・復旧工事の着手が実現した。その結果、図-6 に示す工程で復旧工事を完遂した。
