## 福島県沖地震における特殊部新幹線電化柱復旧工事

東日本旅客鉄道（株）東北工事事務所 正会員 ○清水 駿  
 東日本旅客鉄道（株）東北工事事務所 正会員 吉田 敬弘

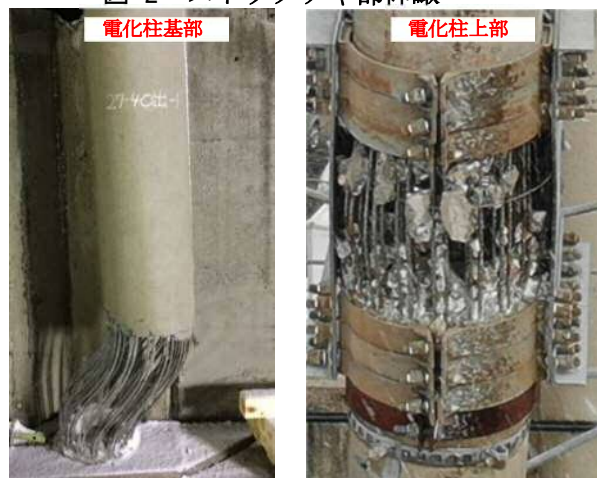
新藤田補助き電区分所ストラクチャ（以下、ストラクチャ）は、図-3 のように PC 電化柱基部と上部の鋼製ビーム、ビーム・柱接合部が損傷した。特に、東京方 2 本（27-39 出-1, 27-40 出-1）の電化柱基部は、コンクリートが大きく損傷し軸短縮を起こしていた。また、双方とも大きくねじれるように変位していた。

図-3 ストラクチャ部電化柱被害状況

本震災の電化柱復旧では、基本的な方針として、自立していない電化柱は建替える計画としていた。ストラクチャ部の東京方 27-39 出-1, 27-40 出-1 の 2 本についても自立していないことから、電化柱上部に接続されているビームの取り外しや電化柱の建替え、ビームの接続の作業等を含む建替えでの復旧を検討したが、この方法では運転再開まで約 1 か月の期間が必要と見込まれた。早期運転再開を可能にするため、これら 2 本の電化柱を再利用して復旧を行うこととし、工期を約 1 か月間から 10 日間へと短縮した。

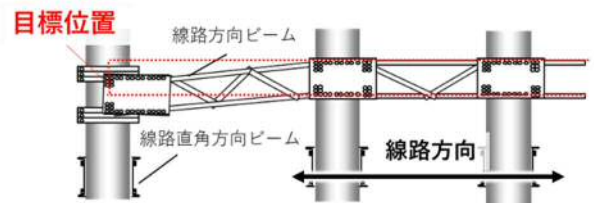
図-4 ビーム扛上目標位置

今回の電化柱再利用計画では、再利用対象の 2 本の電化柱はビームを介して一体となっており、位置調整を 2 本それぞれ独立して行くと、電化柱やビームを破損させる恐れがある。そのため、2 本同時に鉛直位置、水平位置を修正する必要がある。鉛直方向は、図-4 のように線路方向ビーム

の通りを目標として、図-5のように各柱に50tジャッキを使用して扛上することとした。ジャッキアップを行うには、PC電化柱にジャッキ受けを設置する必要がある。復旧を早期に進めるため、通常電気工事で用いられる電柱バンドを改造し、ジャッキ受けを組み合わせることで反力用鋼材として電化柱に取り付けた。そうすることで反力用鋼材の発注・製作等の時間を省略し工期の短縮を図った。

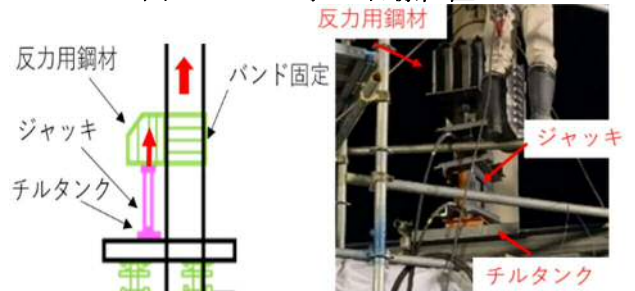
図-5 ジャッキアップイメージ

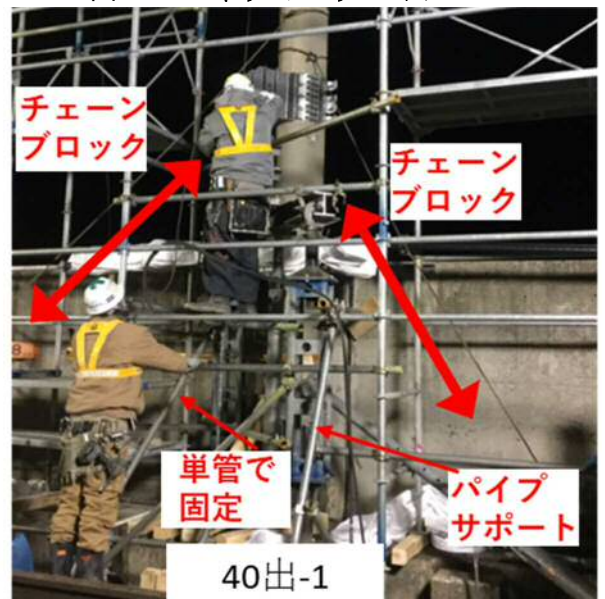
図-6 ジャッキアップ詳細図

水平位置については図-6のようにジャッキアップをしながら横方向に位置を調整するために、鉛直ジャッキの下にローラー（チルトタンク）とH鋼受け梁を設置し、ジャッキアップと強力サポート等（一部横方向油圧ジャッキ）により位置調整を行うこととした。位置調整終了後、ビームの締め直しと断面修復を行った。

ジャッキアップによる位置調整の時間は約5時間で、計画通りに作業を行うことができた。電化柱27-39 出-1は、線路方向に15mm、直角方向に10 mmの誤差、電化柱27-40 出-1 は、線路方向に20 mm、直角方向に15 mmの誤差で据え付けることができた。

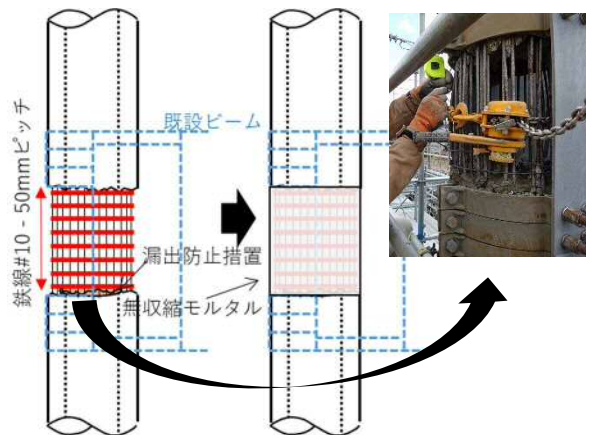
図-7 ビーム・柱接合部の補修方法

電化柱上部のビーム・柱接合部補修について、PC電化柱は中空断面であることから、モルタルによる断面修復を行うためには、中空部分から下にモルタルが流出しないようにする必要がある。今回は図-7のように、中空部に先行設置した袋内部にモルタルを打ち込み、底型枠代わりとしてから電化柱断面の補修を行った。

早期に仮受け材の撤去に着手するためには、モルタルがある程度硬化するとともに、自重やビーム等の上載荷重を支える圧縮強度を確保することが必要である。養生時間をあらかじめ把握することを目的に、PC電化柱位置調整用の仮設備を設置するのと並行して、現場養生をしたモルタル供試体の圧縮強度試験を行った。その結果、モルタル打ち込み後3時間の養生で必要強度が確保できることを事前に確認しており、これを仮受け材の撤去に反映させて、早期復旧に役立てた。
