流れ軟弱地盤上における盛土構造の変状と対策について

株式会社ネクスコ・エンジニアリング東北 賛助会員 ○佐竹 将典
東日本高速道路株式会社 東北支社 非会員 佐藤 圭

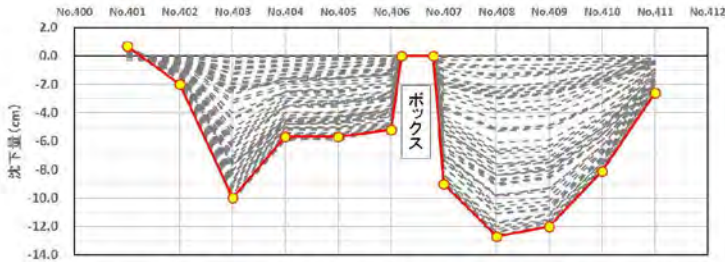
図-5 本線盛土CL部の沈下量(観測期間 2015/5~2021/12)

当該地で図-1 に示す観測機器などにより実施している沈下や側方移動に関する動態観測結果は次のとおりである。図-5 に沈下儀の計測による盛土CL付近の沈下量を示す。ボックス部を境界に、起点側ではNo.403側線、終点側ではNo.408側線の沈下が大きく、バラツキがあるものの沈下は継続している。軟弱層は起点側で厚いが、沈下量は終点側で大きく、軟弱層厚には比例していない。次に、図-6 に地表面変位杭の観測による地表面の変位方向とその量を示す。全体として本線右側、終点側への変位が見られ、特にボックス終点側では右側への変位が大きい。また、DJM部を除くII期線盛土部、押さえ盛土部で沈下が観測されている。最後に、図-7 にDJM部に設置した地中変位計の深度分布図を示す。継続して右側への変位が進行しており、DJM杭の設置深度と比較するとDJM杭下端と同じ深度から傾くように変形している。

(1) 沈下：間隙水圧計による観測結果より、間隙水圧は地下水位の動きと連動しており、圧密沈下を発生させる過剰間隙水圧は発生しておらず、継続する沈下は軟弱層の二次圧密が進行しているものと考えられる。また、層別沈下計では盛土層の沈下も観測されている。盛土層の沈下の要因として、DJM 杭の傾倒による盛土の変形や盛土材のスレーキングによる盛土自体の圧縮などが考えられる。

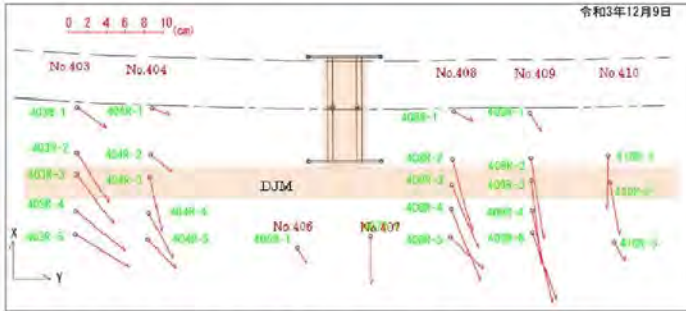
図-6 地表面変位杭の変位方向図(観測期間 2016/4~2021/12)

(2) 側方変位：当該地の地表面は本線右側および終点側へ押し出される傾向が観測されている。また、地中変位計においても同様に右側への変位が観測されている。特に No.409 側線の地中変位計では、DJM 部より右側の押しえ盛土部においても、DJM 部と同様に DJM 下端から倒れこむような変形が観測されており、DJM 杭の傾倒が側方変位の一因と考えられる。また、流れ軟弱地盤上における軟弱層厚の違いによる沈下差の発生や、押しえ盛土の沈下による受動土圧の低下が DJM 杭の傾倒の一因となり当該地の変状がさらに進行しているものと推察される。
