一般国道 121 号道路法面崩壊機構について

本稿では、発災した国道121号山形県米沢市入田沢の崩壊機構について、これまで実施した調査・解析結果を基に報告するものである。

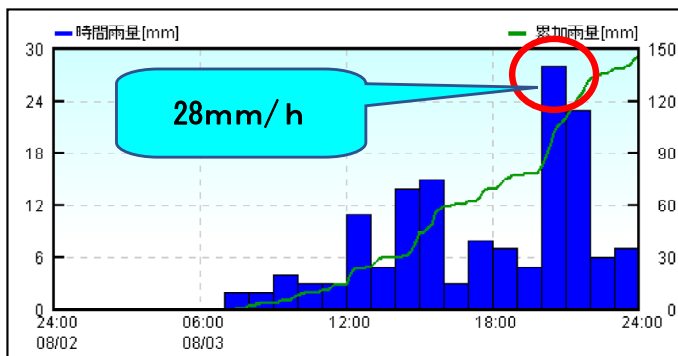
2度目の豪雨は8月3日から4日にかけてで、8月3日の午前8時から翌日の午前2時まで連続雨量178mmを記録した。時間最大雨量は8月3日の午後9時で28mmであった。

図-1 8/2~8/3の雨量グラフ

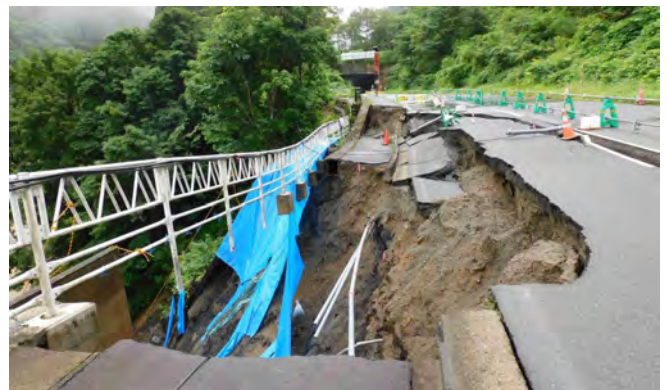
2度目の崩壊では、道路センターに縦断方向に分布していた既存の開口亀裂が拡大化し、道路センターを崩壊頭部とする地すべり性崩壊として発生した。崩壊頭部の幅は43.5mで、道路センターより川側部が大きく崩落・消失した。これにより、国道121号は道の駅「田沢」から福島県大峠トンネルまでの区間が通行止めとなった。

写真-1 国道川側部の滑落（米沢側より望む）

破碎帯内部に構造物を設置すると再度災害を招く恐れが高いことから、破碎帯をまたいだ形での「トラス式仮橋」が施工され、10月24日午前6時より片側交互通行として通行再開となり、現在に至っている⁴⁾。今後は災害査定を経て、本格的な本復旧工事が実施される計画となっている。

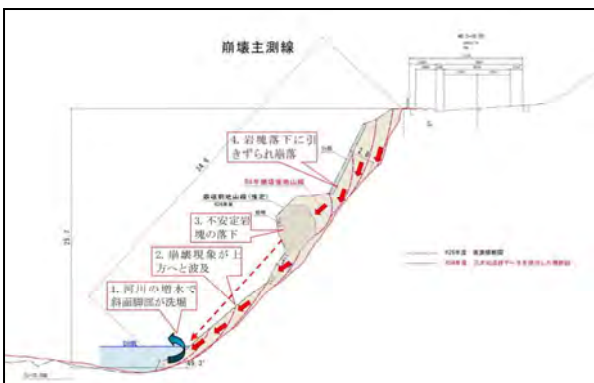
1度目の崩壊では、道路路肩より下方の斜面が崩落した。ここは、過年度に施工されたCoパネル式補強土壁の隣接部で、コンクリート版やモルタル吹付等を巻き込んで崩落した。

2度の崩壊はいずれも豪雨後に発生しているため、この豪雨が誘因ではあるが、詳細は異なる。1度目の崩壊では、豪雨によって斜面下方を流下する「鬼面川」の水位が2m近く上昇し、斜面下方が洗掘されたことによることが誘因と考えられる。一方、2度目の崩壊では、8月3日の深夜のパトロール時で、路面は冠水状態にあり、水路工からは背後斜面からの流入水で噴水状に越水していた。この多量の表面水が、路面の亀裂部に流入し、地すべり性崩壊へと至らせた可能性が高い。

1度目の崩壊では、豪雨によって斜面下方を流下する「鬼面川」の河川水位が上昇し、斜面脚部での洗掘が進行した。洗掘はやがて上方への崩壊へと波及した。この時、斜面中腹に分布していた不安定岩塊が落下し、その際に周辺の構造物等を巻き込んで崩壊へと移行した。

図-2 1度目崩壊の崩壊機構推定図

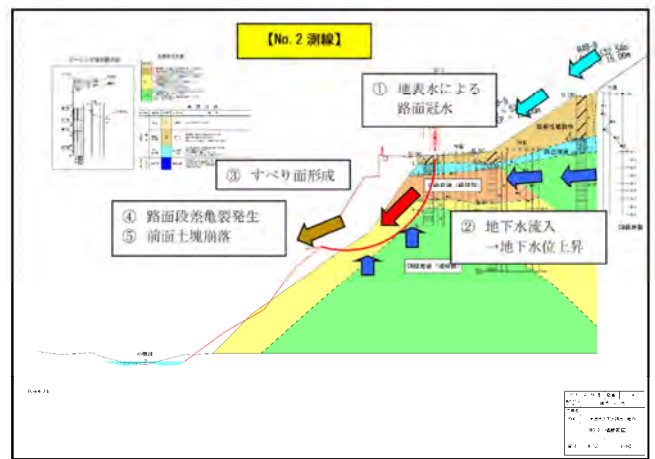
破碎を受け、周辺に比して多亀裂質で、かつ脆弱部も多く挟在する。地山内部でも空隙等が生じていた可能性も高く、背後の集水地形からの地下水や浸透水が流入・集中しやすい状況にあったことが伺える。

また、道路縦断方向の地質解析結果より、破碎帯部は周辺に比して岩級区分の低い領域が深部にまで及んでいることが判明した。とりわけ地すべり性崩壊の主体となった「D級岩」は破碎帯内部において深度6m付近まで分布しており、これが一体となって崩落したことが予測される。なお、角礫状と化している「CL級岩」も今回の崩落でその一部が崩落したことを考慮すると、CL級岩も「準崩落可能領域」と考えられ、それは深度10m以上にまで分布している。

2度目の崩壊では、背後斜面からの大量の地表水及び破碎帯内部への多量の地下水が流入したことにより、斜面内部の間隙水圧が急上昇し、斜面の不安定化が進行した。この時、斜面内のD級岩内ですべり面が形成され、最終的に地すべり性崩壊として崩落したことが推定される。地下水の流入は、破碎帯内に設置していた地下水観測孔 R4B-2 において、8月3日の夜半から8月4日の深夜にかけて、3m程度の水位上昇が4回ほど確認されている。また、設置していたパイプ歪計や地盤伸縮計は、8月4日の午前1時30分から40分の間でスケールオーバー及び破損によりデータ欠損が記録されており、この時間が崩壊発生時刻として記録されている。

図-3 2度目崩壊の崩壊機構推定図
