2022年3月14日未明に発生した福島県柳津町の斜面崩壊について

日本大学工学部 正員 ○梅村 順

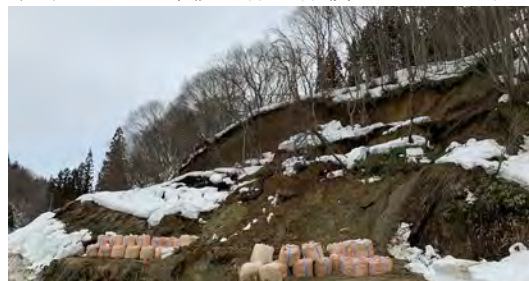
写真-1 崩壊地全景(3月16日撮影)

写真-1に崩壊地の全景、図-3には柳津町役場から提供された測量図面と空中写真を重ねた図に確認したブロック区分を加筆した図を示す。3月7日に発生した小規模な崩壊は、ほぼ道路方向に向かう西南西方向への滑動で、14日崩壊での上流ブロックの左岸側に相当する箇所が生じた。その崩壊箇所では切土法面の下小段付近、道路面から約6mの高さに凝灰質シルト岩層が露頭し、この凝灰質シルト岩層にすべり面が生じたと考えられた。また、この凝灰質シルト岩層の上面に局所的な湧水を確認した。14日の崩壊では、移動体は町道と斜交して北西方向に滑動した。その規模は幅約50m、長さ約70m、深さ5~6m程度で、町役場によれば、移動体の体積は6300m³と見積もられている。移動体は崩壊の主体と考えられる下流ブロックと、7日の崩壊と下流ブロックの滑動で安定性が低下して退行滑動したと考えられる上流ブロックの2つで構成されることを確認した。この崩壊地の右岸側

下小段付近に露頭した凝灰質シルト岩層が、道路路面から約2m高さに露頭していた。この露頭位置は斜面方向と走向傾斜の関係とほぼ調和しており、14日の崩壊でもこの凝灰質シルト岩層にすべり面が生じたことが推察された。また、右岸側側壁には侵食面を介して二の沢層を被覆する段丘堆積物を確認でき、その下面境界付近からは浸出水があった。

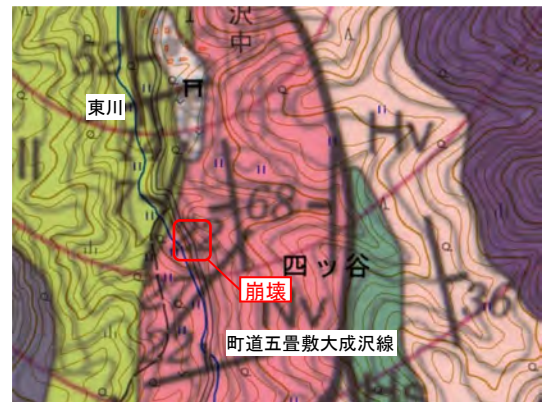
図-2 崩壊地付近地質図(図-1と同尺度)
(5万分の1地質図幅「宮下」¹⁾に加筆)

図-2に示した5万分の1地質図幅「宮下」¹⁾によれば、崩壊地の地質は中期中新世の流紋岩質火山砕屑岩とされる二の沢層である。現地調査で図幅説明書のとおり分級された凝灰質粗粒砂岩層を主体とし、凝灰質シルト岩層が挟在する互層であることを確認した。その層理面は斜面に対して流れ盤で、概ねN50~60°E、15~20°Nの範囲であった。

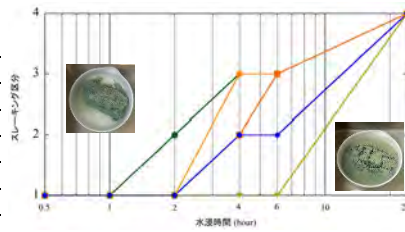
図-4 凝灰質シルト岩のスレーキング試験結果

凝灰質シルト岩の物理・化学的性質は後述するスレーキング試験で細粒化した試料を対象に、JIS、または、JGS規格に準拠した方法で調べた。また、凝灰質シルト岩から50~80mm程度の岩塊を9個採取し、JGS 2124に準拠した方法でスレーキング試験を実施した。それらの結果を表-1、図-4に示した。なお前述した凝灰質シルト岩層上面の湧水の水質を簡易的に調べたところ、pH = 6.92、EC = 90 μS/cmであった。

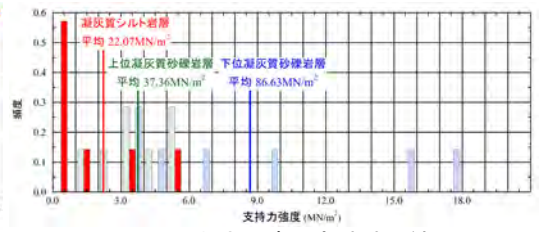
図-5 山中式土壌硬度計計測結果

現地露頭ではすべり面を生じたと推察した凝灰質シルト岩層を主対象に、山中式土壌硬度計による貫入試験を実施した。その結果を図-5に示す。また、凝灰質シルト岩を対象に一面せん断試験を実施した。試験では露頭での乱さない試料の採取が困難だったので、崩壊地上流の不動域で実施された調査ボーリングのコアから凝灰質シルト岩層の箇所を抜き出して試料とした。まずコアからせん断面が一致するようアクリル製リングで位置を確認しながら、カッターリング法で供試体を成形した。次いで、供試体をせん断箱に収め、すべり面での上載圧を考慮して100 kN/m²の垂直圧を载荷した状態で24時間以上水浸させた後、垂直圧を200 kN/m²として3t法を目安に圧縮した。その後垂直圧はそのまま、せん断箱間隔0.2mm、せん断変位速度0.2mm/min、D(CV)条件で、せん断変位7mmまでせん断し、さらに変位方向を逆転させ、せん断変位0mmまで戻す試験を実施した。なお成形できた供試体が1つだったので、多少強引ではあるが、結果をストレスパスで描き、そこからピーク強さ、および、残留強さを決定した。図-6にその結果を示した。

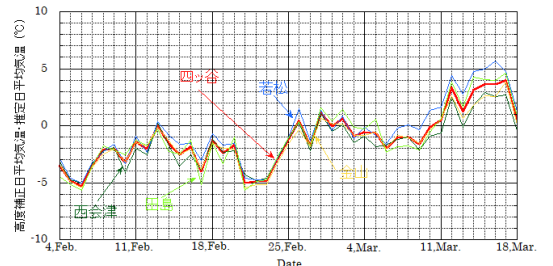
図-7 崩壊地付近の推定気温

一方誘因について、崩壊地は AMeDAS 観測所に囲まれたほぼ中央にあったので、4観測所のデータを用いた。図-7には崩壊発生前1ヶ月間について、AMeDAS 西会津、若松、金山、田島のデータから標高補正²⁾、および、水平距離に応じて重み付け推定した崩壊地付近の気温を、各観測所の標高補正後の気温と併せて示した。図に示すとおり、推定した崩壊地付近の気温はほぼ妥当な値であった。この推定気温を用いて Degree-Day 法³⁾で融雪量を推定した結果を図-8に示した。ここで融雪係数は0.3~0.9の範囲とされているが、山間の地すべり地での観測から小林ら⁴⁾が示した0.4を代表値とした。小規模崩壊が生じた3月7日の1週間前から融雪が始まり、14日の崩壊3日前から急激に融雪量が大きくなった。崩壊が生じた14日は増加勾配が大きく、融雪水が斜面に急激に供給されたことが推定された。
