只見川に沿った鉄道土留め壁復旧工事における UAV を用いた仮締切工の検討

仙建工業株式会社	非会員	○佐々木	駿
仙建工業株式会社	正会員	佐々木	崇人
仙建工業株式会社	正会員	大場	宏樹

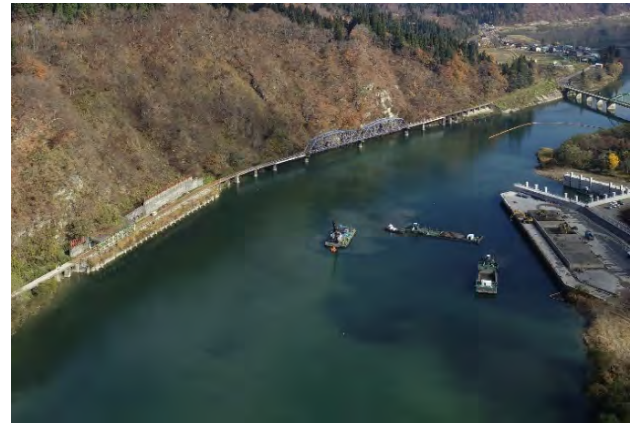
写真-1 着工前

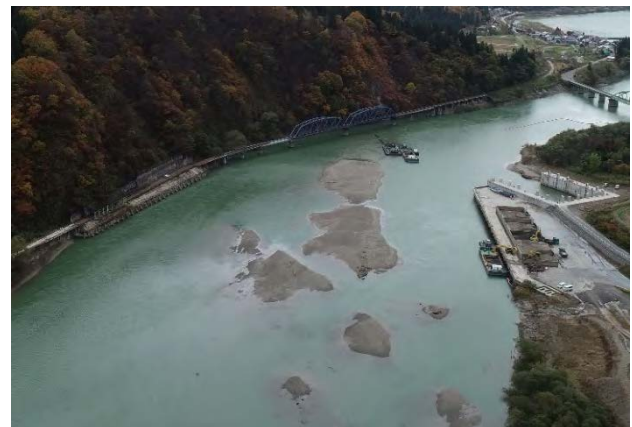
写真-2 台風による土砂流入

水深が深くても河床測量ができる方法として一般的に用いられる、マルチビーム測深機を搭載した無人ボートによる3次元計測を実施して河床状態を把握し、設計水位に対する仮締切形状を決定した。調査測量期間は約2か月を要した。しかし、2019年10月に上陸した台風(令和元年東日本台風)により、福島県では大雨特別警報が発表される記録的な大雨となり各所で被害が生じた。当該箇所は上流から大量の土砂が流入し、河床状態に大幅な変化が生じた（写真-2）ため、再度河床の状態を把握し、仮締切形状を再検討し決定する必要があった。

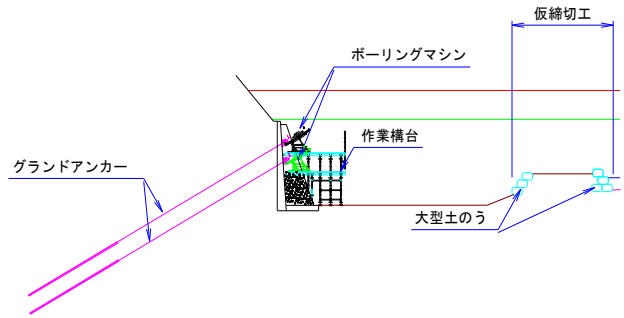
図-1 仮締切横断面図

工事期間が限られている為、時間を要する河川協議等を必要としない測量方法として小型無人航空機(UAV)を用いた測量を検討した。しかし、UAV測量は機体搭載カメラで撮影した写真データによる測量であるため河川水面以下の河床部は認識できず測定が不可能であった。そのため、河川水位低下後(2020年5月2日以降)の時期に再測量することで、水面影響を無くし施工期間への影響を最小限とした。測量方針は堆積土増加を考慮し、計画水量を流下させる断面を確保する背替え(切り回し)の実施を計画することとし、設計水位：常時標高348.500mに対応した仮締切形状を決定することとした。(図-1、図-2)

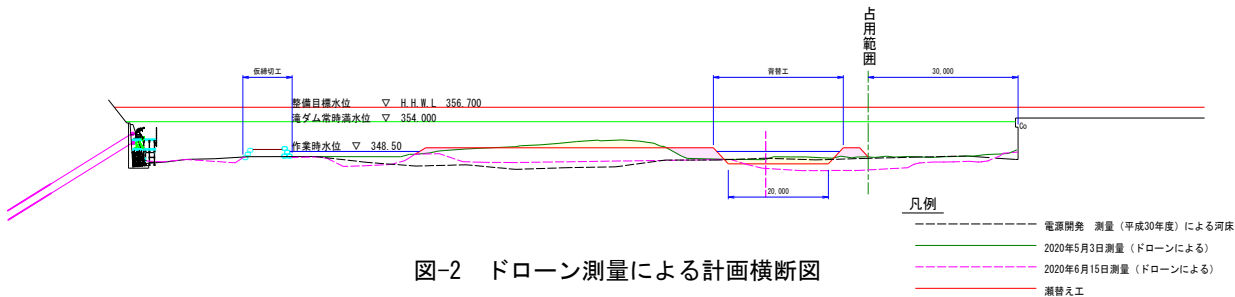
図-2 ドローン測量による計画横断面図

再測量開始を2020年5月2日としたことで、台風後の滲筋が左岸側(施工側)に変わり、仮締切の施工が困難になることが判明した。そのため、UAV測量により、総延長500m、平均河川幅200mを20m間隔で25断面図化し、正確な右岸側への背替え形状断面、滲筋ルート、仮締切断面を決定した。このことにより、復旧工事施工中の異常出水に対応でき一度も越水することなく、安全に施工を行うことが出来た。

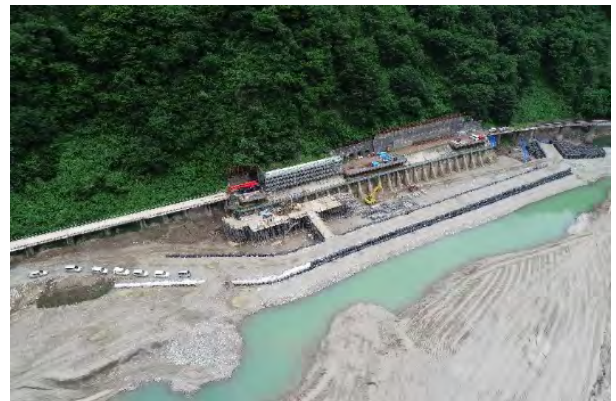
写真-4 仮締切完了 擁壁補強工事施工状況
