## B-14 群馬県内無放流蒸散方式の山岳トイレ機能調査

○川口佳姫<sup>1\*</sup>、青井 透<sup>1</sup>

<sup>1</sup>群馬工業高等専門学校・専攻科環境工学専攻(〒371-0845 前橋市鳥羽町580)

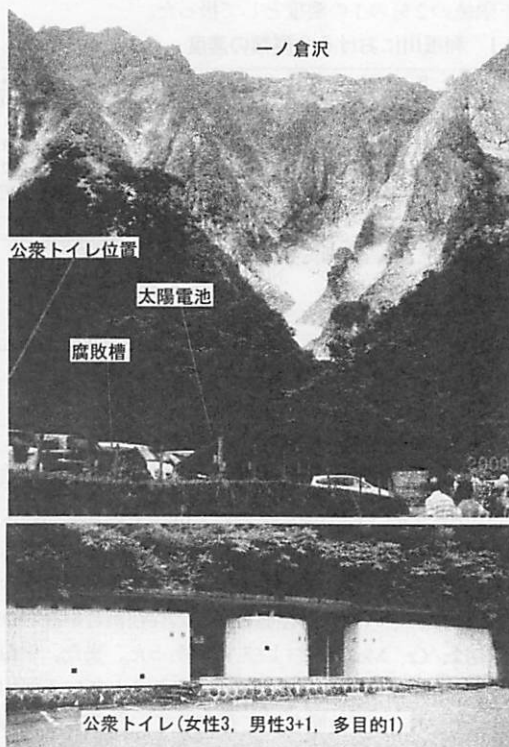
写真1 公衆トイレ、腐敗槽と一ノ倉の位置関係  
(公衆トイレは写真左駐車場の奥に位置する)

トイレ浄化装置の概要を表1に、また配置を写真1に示したが、電力のない場所のために太陽電池を設置してトイレは清潔な水洗式であり、排水は腐敗槽で嫌気分解され、上澄みが蒸発散装置で処理される

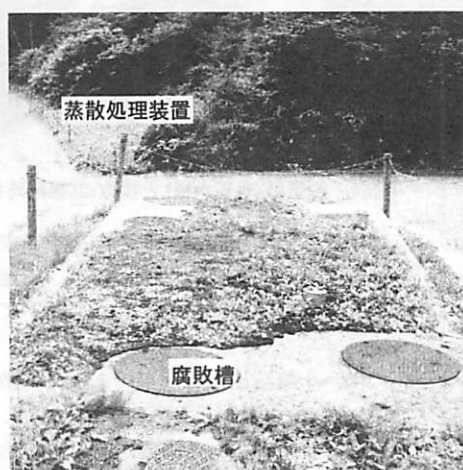
写真2 腐敗槽と蒸散処理装置

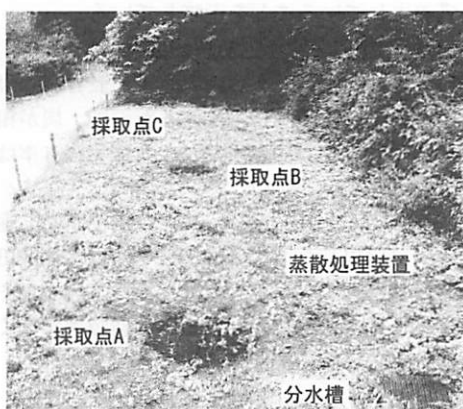
蒸散処理装置は写真3に示すように、腐敗槽の上澄排水が分水槽に流入し、3系列のタフガードL浸透器で蒸散処理装置に分配されるが、処理された水は蒸散されるとともに集水管で貯留槽に送られる。そこで処理水としては、貯留槽に滞留している水を夏季3回散水した。写真4に、貯留槽と蒸散土壌の採取時掘削状況を示した。

写真3 蒸散装置の試料採取地点

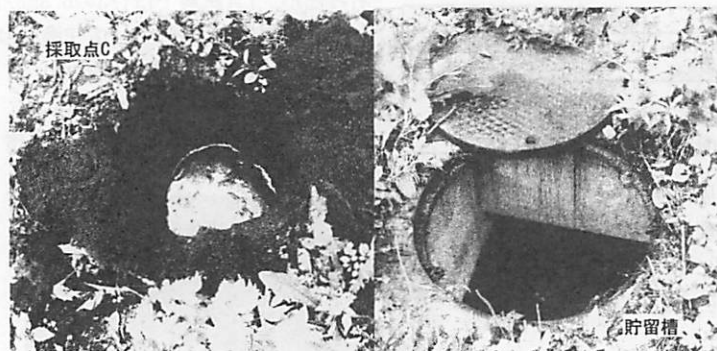
写真4 貯留槽(処理水槽)と採取点C掘削時状況

写真4に示すように、採取点Cでは水位が高く途中から水面が出現した。この理由としては、蒸散処理装置の設置が必ずしも水平ではなく、下流側がやや低く施工されていることと、土壌の空隙率が低く間隙水が自由に移動できない状況とが考えられる。
