## 8. 水生植物カワゴロモの保全に配慮した滝の景観再生

LANDSCAPE RESTORATION OF WATERFALL AND PROTECTION OF AQUATIC PLANT KAWAGOROMO

**ABSTRACT;**A waterfall of about 3 meters in height exists in the middle reach of Iwase river in Miyazaki Prefecture. It is formed from the cracking welded tuff, and has collapsed many times by taking off sandy soil from the lower layer. As a result, the position of the waterfall has retreated by about 30m in 30 years. To restore the landscape of the waterfall , a repair construction for the waterfall was planned. Other purpose of this project is the inhabiting environment of aquatic plant kawagoromo. Kawagoromo has been specified as an extermination misgivings kind by the Japanese Environment Agency.

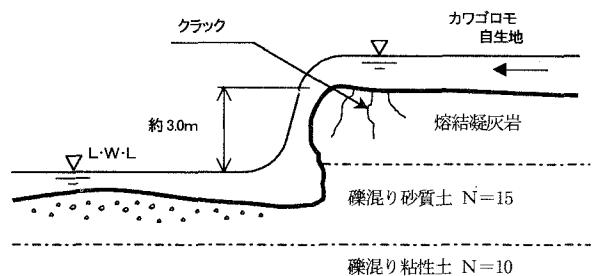
図-1 地質断面図(河川縦断方向)

宮崎県の小林市と野尻町の境に位置する岩瀬川は、流域面積  $372.5 \text{ km}^2$ 、幹川流路延長  $50.7 \text{ km}$  の河川で、自然豊かな昔ながらの原風景を残したまさに「川らしい川」である。本河川の中流部には図-1に示すような落差約  $3.0\text{m}$  の小さな滝が存在しているが、本滝は亀裂性の熔結凝灰岩で形成されていて、洪水時における下層の砂質土層の吸い出しと滝天端の岩盤に生じるセン断力との相乗効果による崩壊が繰り返

されて、年間約1.0mの割合で後退を続けていた。この崩壊が単なる自然現象で、かつ治水・利水・環境保全上の問題を生じさせなければ人間が手を加える必要はないが、本滝は地域住民に親しまれており、その良好な河川景観が喪失しようとしていること、さらに、滝の直上流部には世界的にも貴重なカワゴロモが自生しており、その生息・生育環境が危機に直面していること、などから滝の保全は必要不可欠であった。

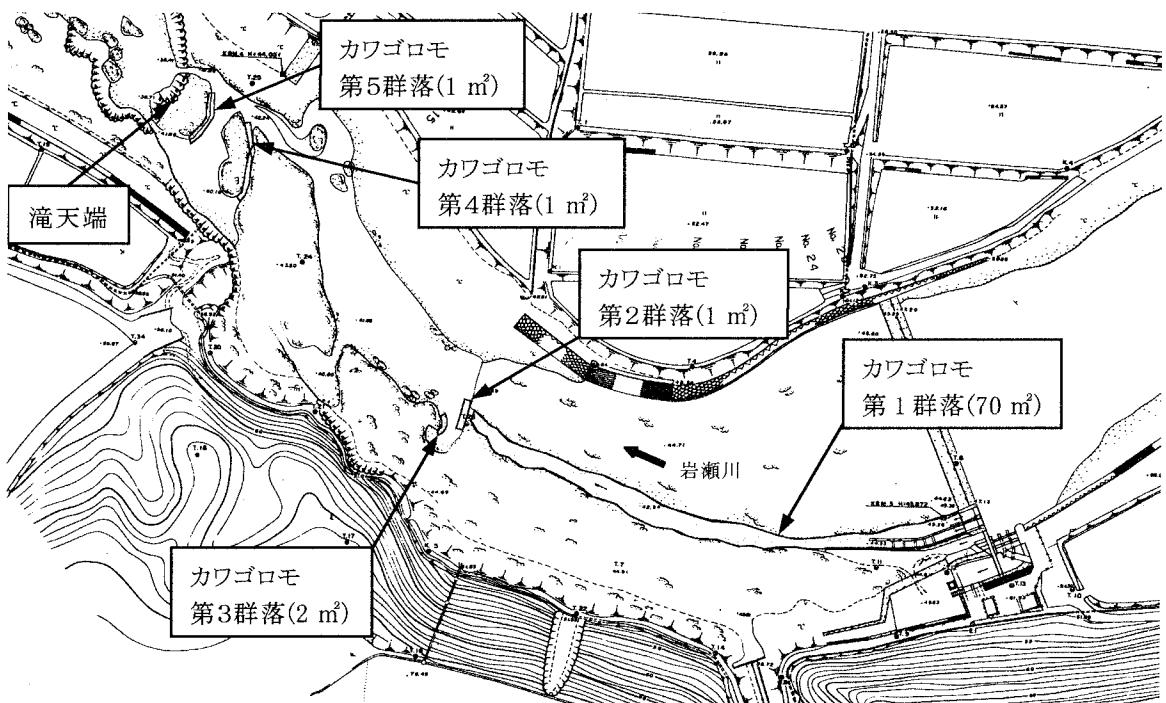
図—4 カワゴロモ生息分布平面図

工事中におけるカワゴロモへの負荷低減を図るとともに、施工後の生息・生育環境を変化させないために、工事着手前にカワゴロモの分布及び生育環境調査を実施した。調査は滝地点から上流200m、下流100m間を河岸と水中部分の目視によって行い、カワゴロモの有無とその群落の面積を測定した（野呂ら1997）<sup>3)</sup>。その結果、本種は図-4に示すとおり滝の上流に存在する取水堰の魚道から下流に通じる水路の水中部分だけに帶状に分布していた（第1群落）。また、その下流の淵の部分にも小規模の群落が認められ（第2、3群落），さらに下流に点在する巨石の間隙にある狭い水路の中にも生息していた（第4、5群落）。これら5箇所の合計面積は約 $75\text{ m}^2$ であり、その中でも第1群落が最も大きいものであった（約 $70\text{ m}^2$ ）。また、これらはいずれも水深5~50cmの岩盤上にあり、流速も $0.5\sim 1.0\text{m/s}$ と比較的速い場所であった。一方、滝の下流域には全く生息していなかったが、これは、この下流域では水深が急に深くなり流速も緩やかになっているため川底に細かな泥が堆積しており、本種の生息には適していなかったものと考えられた。

以上のような調査結果より、工事中において特に留意すべき点は、①カワゴロモは乾燥に極めて弱いことから、水位の低下によって群落が空中に露出することがあってはならないこと、②カワゴロモの生息域の流速を常に一定の範囲に保存する必要があること、であると判断した。そこで、滝の直上流部に土のう

を設けて第4、5群落を水没させるように保ち、ポンプによる排水を行いつつ、滝の上流の取水堰のゲート操作も行って、カワゴロモの生息地の流況を絶えず制御しながら施工を行った。また、滝の下流域の生物にも配慮してコンクリートが流出することのないよう、滝の直下流を遮水シートと土のうで締め切ってコンクリート汚染水の排出を行った。さらに、施工後にカワゴロモの生息地の流況が変化しないように、滝の落ち口部の延長を施工前と同じにして限界水深が変わらないようにした。

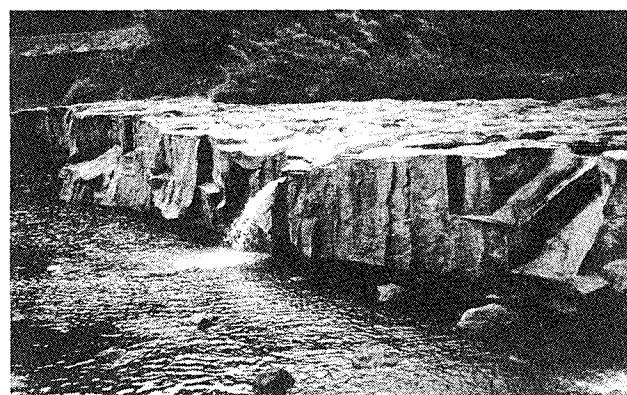
写真-5 改修後の滝の状況

まず、景観については写真-4と写真-5に示すとおり現地の岩石に近いテクスチャが作り出された。このため、地域住民に親しまれていた良好な河川景観が再生され、滝直下流の左岸側に公園が整備されたこともあいまって、人と自然との豊かなふれあいの場が創出された。次に、カワゴロモの分布・生育状況が工事前とほぼ同様であることから、世界的にも貴重なカワゴロモの生息・生育環境が保全・確保された。さらに、一見しただけでは自然のものと見分けがつかない魚道の新設により、過去の人間活動により分断されていた生物の生息・生育の場の連続性が再生された。
