### 3. 速報 東日本大震災による 河川構造物の被害特性の報告

東日本大震災の速報として、阿武隈川の堤防、福島県のアースダムの被害の調査結果とその考察を報告を行う。堤防では、特定地域に対し集中的に変状が認められていることが明らかにされた。また、特定地域は平地の蛇行河川である特徴を有しており、円弧すべりと沈下による変状が数多く確認された。いずれの現象ともに地下水が豊富に存在する旧地形の条件と痕跡が明らかにされた。アースダムに関すれば、堤体の円弧すべり、沈下による変状が数多く認められた。変状ダムは奥羽山脈東山麓に集中し、震度の強さとの関係性が示唆される。また、決壊した藤沼ダムに関しては、地震動による法面崩壊と堤体内の土層内の滑りが同時に発生した痕跡が認められた。引き続きの重点的な調査を行い解明を進める意向である。

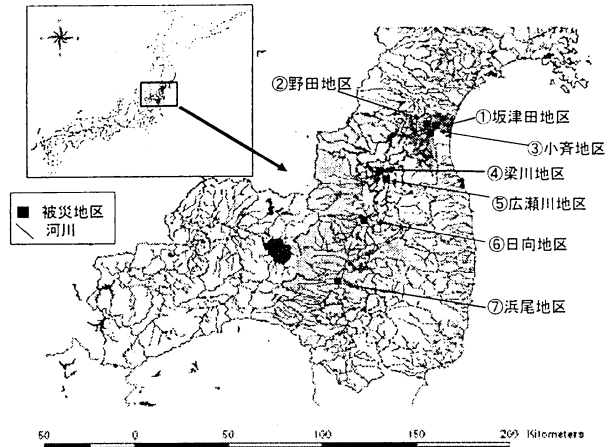
図-1 阿武隈川堤防変状位置図

阿武隈川の河川堤防を例に地震由来による変状の調査結果を報告する。図-1は、阿武隈川で大きな変状の認められた堤防の位置を示している。特に被災の集中が認められているのは、宮城県角田市から丸森町と福島県の伊達市梁川町である。これらの地域は、蛇行河川を呈する低地という共通の地形特徴を有する。蛇行した形跡から侵食作用の寄与しやすい軟弱地盤が分布している可能性が高い。また、氾濫が従来より頻発していた可能性も高く、地下水も豊富であることが有力である。堤防の基礎地盤が軟弱、かつ地下水豊富であることにより、強震に伴う変状が誘発されたと推測される。阿武隈川流域で認められた地震由来の堤防の変状は大別して、以下の①、②に分類される。

① 円弧すべり(図-1の③、④、⑤、⑥、⑦)

② 沈下(図-1の①、②)

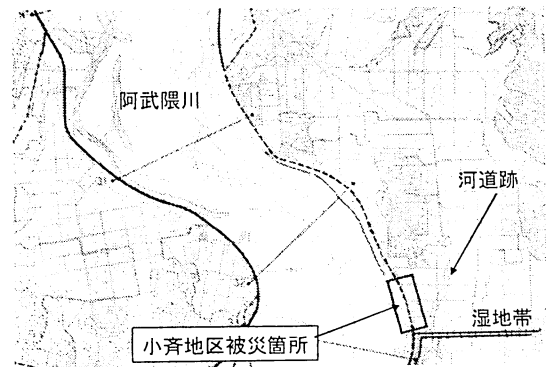
図-2 治水地形分類図による小斉地区

「円弧すべり」に関しては、堤防の天端をすべり面頂部とし、堤外側へ円弧すべりが派生する形状が多く認められている。円弧すべり派生箇所の多くは、堤防側近、かつ堤防裾直下に河川が存在する特徴を有している。この特徴に関すれば、河川の存在により実際に造成された堤防よりも斜面長が長くなるため、地震動による応力解放も生じやすくなる。こうした地震と地形的特徴の関係に加えて、そもそもの軟弱な地盤条件も加わり円弧すべりが数多く認められたと推測される。この典型的な事例として、図-1中③の小斉地区の状況を説明する。小斉地区の堤防変状では、堤防の天端から堤外側へ比高2.0mに及ぶ滑落崖が認められ(写真-1 参照)。円弧すべりの末端は、堤防裾下の道路を超えて、その下の河川に到達し、河道は閉塞している(写真-2 参照)。堤防下の道路は円弧すべりブロックのサイドにクラックが認められているものの、サイド以外は概ね原型をとどめたまま移動している状況である。こうした状況から円弧すべりは緩慢に移動したことが推測される。また、当該地区では、治水地形分類図<sup>3)</sup>より(図-2 参照)現在は埋め立てにより地形改変されているものの、かつて旧河川の川筋跡(沼地)の存在が明らかにされている。緩慢な滑動、旧河川の川筋跡の存在は、地下水が豊富に分布していたことを示唆するものである。

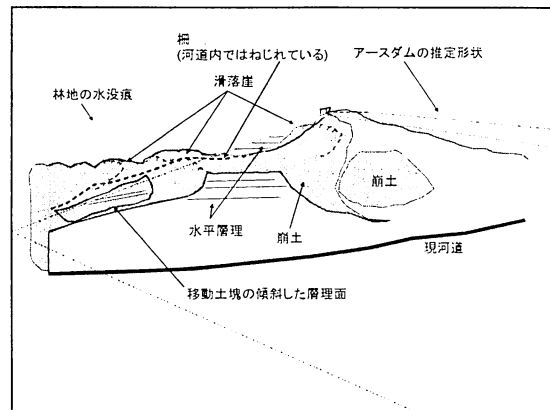
図-4 ダム右岸被災状況概況(写真-10と対比可能)

きた。藤沼ダムの決壊状況を報告すると、左岸側はダム形状が残存する(写真-9 参照)一方で、右岸側は決壊により概ねの土砂が流出した形跡を成している(写真-10 参照)。右岸に関しては、沢地形を堰き止めた形跡は皆無であり、こうした状況から右岸側から決壊したことが明らかである。図-4にダム右岸側の概況を示す。右岸側は土砂流出によりダムの形状は残存していないが、ダム前面の河道脇に押し出された土砂が堆積している。堆積した土砂には大別して3箇所の段差が認められている。堆積土砂の比高の連続性から、これらの段差は滑落崖になっていることが有力であり、土塊がスランプ状に移動した形跡が認められている。また、破壊によりアースフィルダムの内部構造を随所で確認できるが、ダムの構造は水平の層理構造(層厚20～50cm)を成している。目視より認められる土層は、腐植土層(炭化)、砂礫層、軽石混じりの火山灰が主であり、同一の構成材であっても土層により密実度、粒径等の様相は異なっている。炭層の存在は難透水層になるため、ダム堤体の間隙水圧上昇を促す作用も推測させる。決壊のメカニズムとしては、現在の段階では以下の①、②が考えられる。

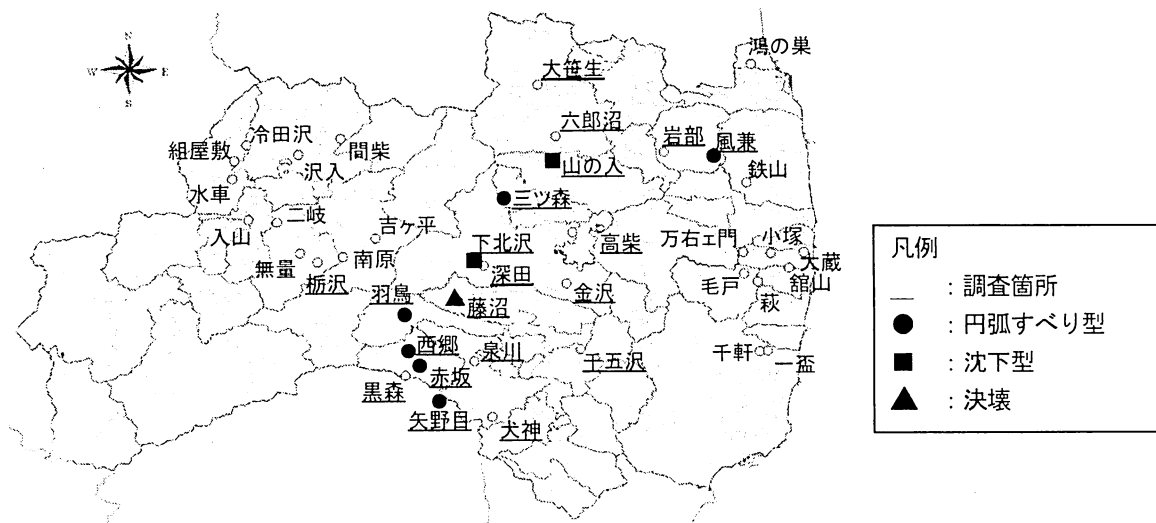
図-5 福島県内のアースフィルダム分布図

地震に伴い被災したアースフィルダムに関して、福島県中通り地方を中心に調査を進めた。執筆時までの調査結果を報告する。図-5 は福島県内のアースフィルダムの分布図であり、下線を記したダム名は現地調査を行った箇所である。また、変状の認められたアースフィルダムは図中凡例のマーキングを記載している。藤沼ダムを除くと概ね円弧すべり型、沈下型の2種類の変状が認め

られている。ダムの変状は、風兼ダムを除き奥羽山脈東麓斜面に分布する。ただし、奥羽山脈東麓斜面に分布するアースフィルダムに変状があるわけではない。基本的に奥羽山脈東麓北部に関しては変状は少なく、福島県の中央から南部に関すれば、深田ダム、泉川ダム、黒森ダムといった変状の認められないアースフィルダムも一部で存在している。こうした地域の特徴には地震動との関連性も高い。図-6 は気象庁より発表された東北地方太平洋沖地震時の震度<sup>7)</sup>を分布図として示したものである。震度分布から相対的に福島県の中央から南部の奥羽山脈東麓斜面は震度 6 弱、6 強を記録した地域が多く分布する。震度記録の他に、防災科学技術研究所による東北地方太平洋沖地震による強振動のレポート<sup>8)</sup>を参考にとすると、藤沼ダムの分布する須賀川市周辺の K-NET 白河で地震時の 7 番目 (1425gal)、KiK-net 西郷で 8 番目 (1335gal) の最大加速度が観測されている。これらの機関の報告からも福島県中央から南部の奥羽山脈東麓斜面には強震が生じていたことが明らかである。ただ、こうした中でも部分的な領域で強震の認められていない状況が図-6 より把握することができる。南部地域で被災の認められていないアースフィルダムは部分的に存在していたこと、また、こうした強震が生じにくい安定的な地質に存在していたことなどが推測される。加えて、貯水池の水位状況やダム構造を考慮して安定した原因の解明に努める意向である。
