# 老朽化したモルタル吹付法面の 維持管理システムと修復工に関する研究

By J.M.Zhou, H. Yokota, M. Sezaki, H. Yakabe, T. Yasuda and T. Mitsukura

一般国道 220 号の宮崎一日南間には砂岩・泥岩互層からなる宮崎層群の切土法面が多数存在し、法面保護工としてモルタル吹付工が採用されているが、その大部分が老朽化してきている。そのため、集中豪雨時等には斜面災害が発生しやすく、異常気象時における事前通行規制区間に指定されている。筆者らは、ここ 7、8 年にわたって、この通行規制区間にあるモルタル吹付法面の変状の実態調査、修復優先順位の決定および修復工法の選定などを行い、老朽化モルタル吹付法面の維持管理システムを開発してきた。同システム構築の中で老朽化モルタル吹付法面の修復工法として、緑化併用型鉄筋挿入工の提案に至っている。本論文では、これまでの試験施工の結果、また修復工法の老朽化長大法面への適用について、さらには現在検討中の「老朽化モルタル吹付法面の修復工法指針」(案)について、その内容と課題を述べている。

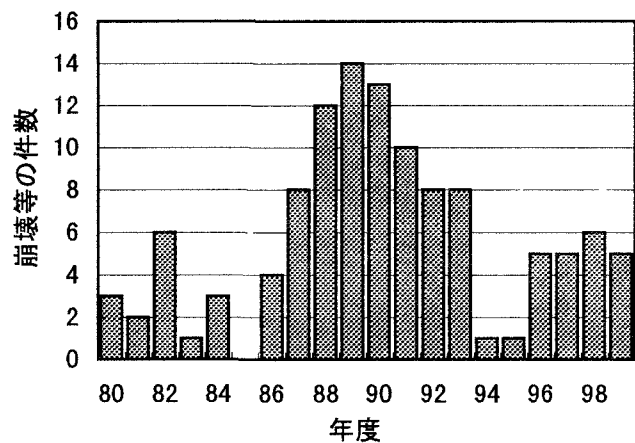
図-2 最近20年間における崩壊等の件数

最近の 20 年間で、斜面崩壊や落石等（以降、崩壊等と称す）を起こしている老朽化モルタル吹付法面の数は現在、全管理モルタル法面 95 中 53 法面となっている。これらの法面はこの 20 年間で延べ 110 回を超える崩壊等（最も多い法面は 6 回）を起こしており、年度別の件数は図-2 に示す通りである。

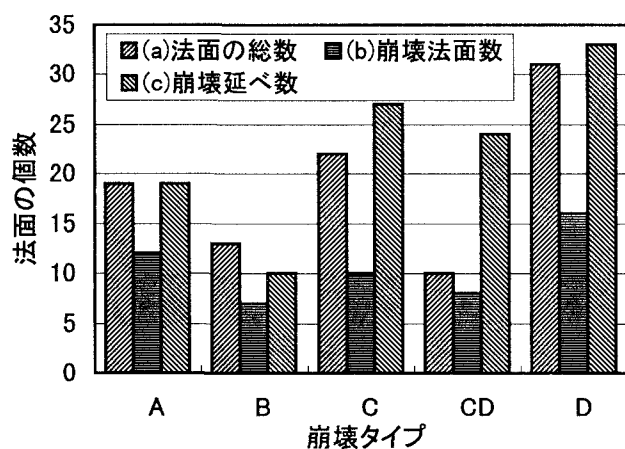
図-3 タイプ別崩壊等の状況

図-3 は、全法面 95 に関して、(a)タイプ別の法面の総数、(b)タイプ別の崩壊法面数と(c)その延べ数を示している。たとえば、タイプ D の場合、法面数は 31 であり、そのうち 16 の法面が計 33 回崩壊等を起こしている、ことを表している。同図より、法面はタイプ D が一番多く（33%）、以下 C、A、B がそれぞれ 24%、20%、13%という分布になっており、また、崩壊等に関してはタイプ C、CD、D のものが多

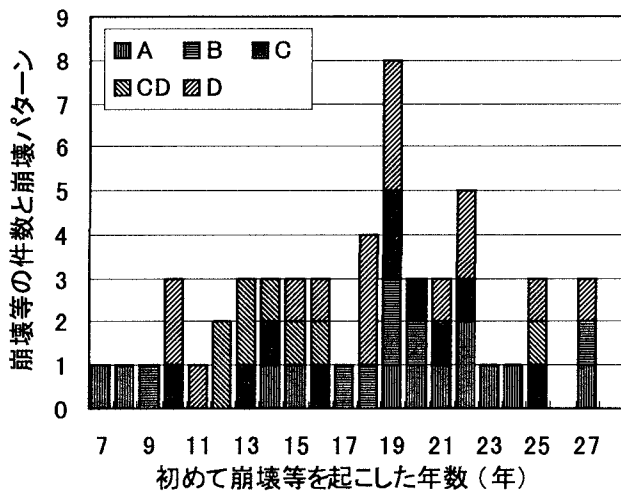
図-4 初めて崩壊等を起こした年数とその崩壊パターン

崩壊 53 法面に関して、それらが施工後にはじめて崩壊等を起こした時の経年数をタイプ別にみれば、図-4 に示す通りとなる。経年数が 20 年前後で崩壊等のピークがあることがうかがわれ、崩壊性のモルタル法面の寿命は約 20 年と設定してよいといえよう。しかし、各タイプとも 20 年の前後でも崩壊等が発生しており、寿命についてはより詳細な分析が必要だといえる。また、図-5 に法高と崩壊率との関係を示しているが、法高の大きい程崩壊率は高くなっている。

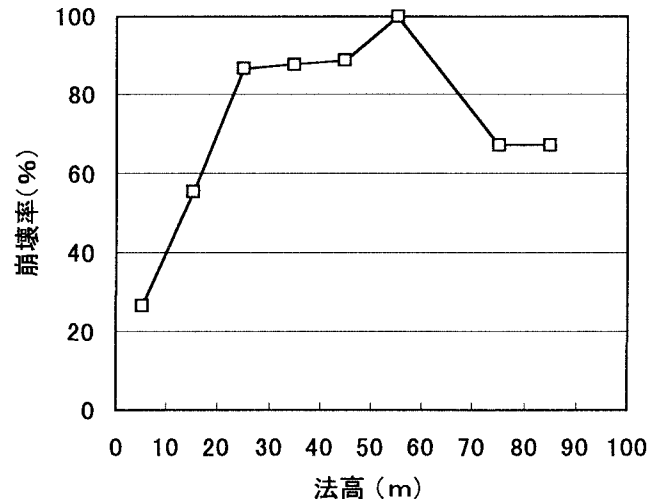
図-5 法高と崩壊率の関係

存在しているが、そのうち 37 法面は 24 年以上も崩壊等を経験していない。これらの法面の特徴はその法高が小さいことに尽きる。未崩壊法面では 3 法面を除いて法高はすべて 20m 以下となっている。また、法面積も大部分が 1000 m<sup>2</sup> 未満となっている。いわば、法高が 20m 以下で、1000 m<sup>2</sup> 未満の法面積を有するような法面では吹付工が有効に機能しているといえる。

崩壊 53 法面に関しては、その 70%が法高 30m を越えており、80%弱が 1000 m<sup>2</sup> 以上の法面積を有している。また、全 95 法面に関して湧水が大と判断されたものは 29 法面あり、その中で崩壊法面数は 26 に及んでいる。従って、崩壊性法面には湧水および法高が大きく影響しているといえる。

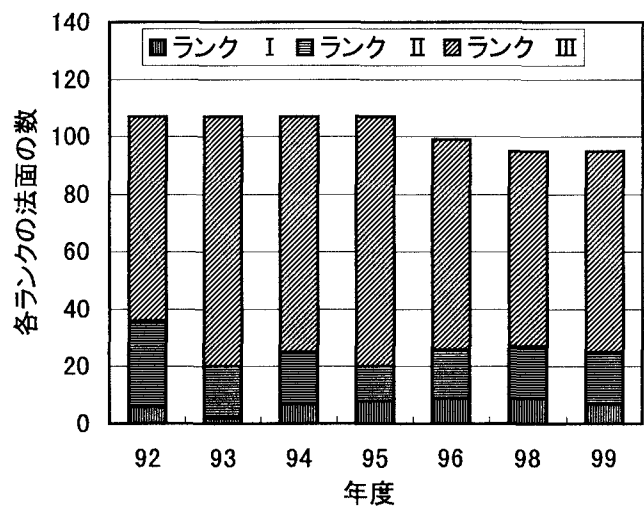
図-6 ランクの経年的変化

図-6 はここ 7、8 年間におけるランクの変遷を示すものである。なお、1997 年度には見直しを行っておらず、また法面総数の減少はトンネル開通に伴う管理法面の減少のためである。同図からはランクの変化がそれほどみられず、維持・管理の効果は目に見える形には出てきていない。やはり、ランクの見直しが十分には客観的に評価され得ていない、ということの表れといえよう。例えばランクⅠの法面が崩壊を起こさずに、ランクⅡが崩壊し、次年度にそれがランクⅢに組み入れられるようなケースが起こるからである。また、ランクⅠの法面に関する修復工の実施は、試験施工を含めて3法面にすぎない。毎年 3、4 件ほど発生する崩壊への対応を行わなければならない、財政的な面でやむを得ないところである。

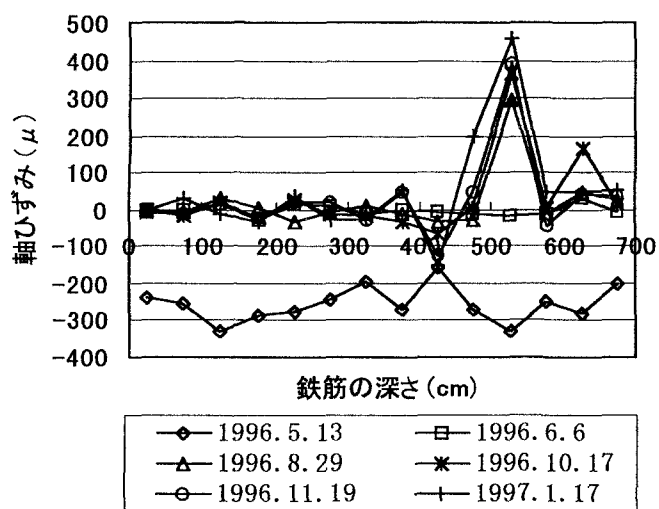
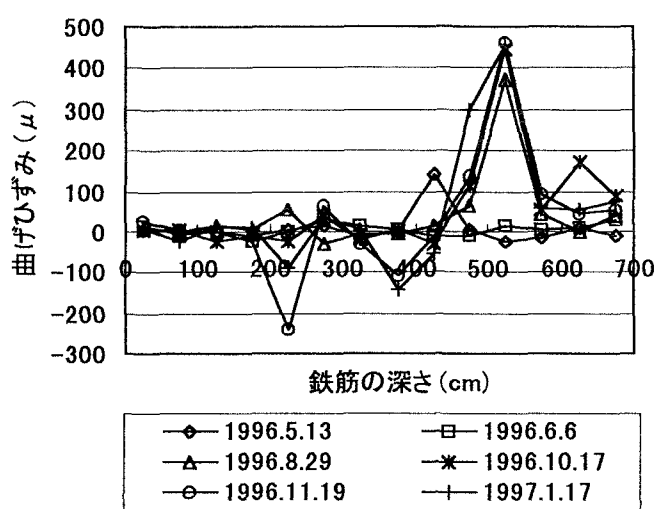
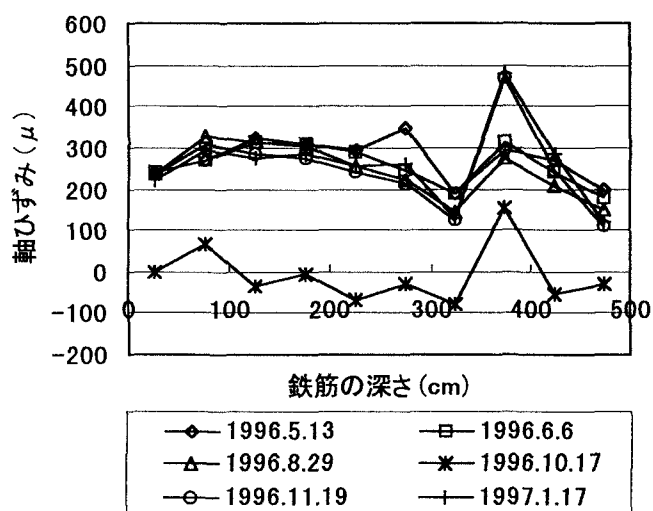
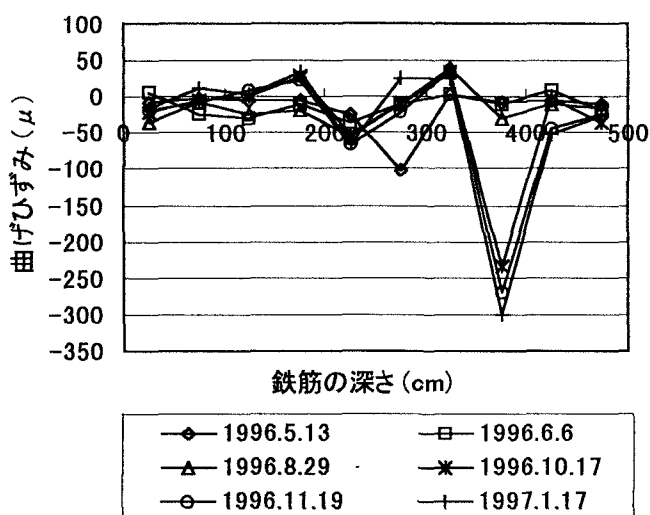
第2工区の施工後におけるひずみの挙動例を図-7と8に示す。任意の2地点における軸ひずみと曲げひずみをそれぞれ同図a、bに表しているが、法面から500cm(図-7aと7b)、また350cm(図-8aと8b)の近傍以外では軸ひずみ、曲げひずみとも大きな値はない。試験法面の風化深度は高々、50cmであるため、表層すべりに対しては、本設計法は十分に安全であるといえる。

なお、500cm、350cmにおける大きなひずみは、その後に第1工区で行われたボーリングの結果から、泥岩粘土化ゾーンによるすべりによって生じたのではないかと考えられている。第1工区では粘土化ゾーンが法面から約3mの点で認められており、鉄筋のひずみ状況は例えば、図-9aと9bに示すように、同ゾーンの影響を大きく受けた形となっている。なお、第1工区では鉄筋量が第2工区の1/3と小さくしていたために大変形を起こしている<sup>8)</sup>。

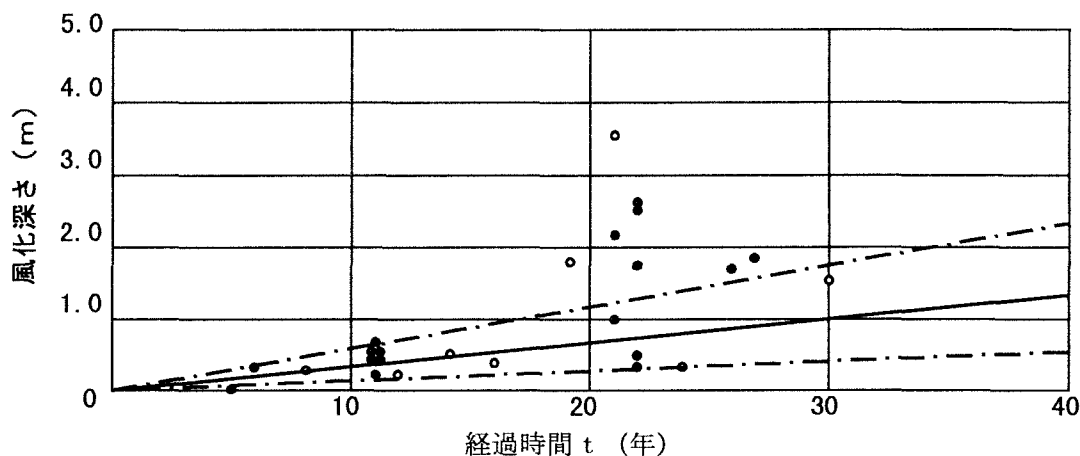
図-10 吹付法面背面地山の風化深さと経過時間

宮崎層群の泥岩は、切り土して放置した場合、表面から乾湿繰り返しによって深さ方向へ徐々に風化が進み、軟岩→細礫→シルトへと細粒化していく性質を持っている。モルタル吹付法面でも背面地山の泥岩は同様に風化してゆく。モルタル吹付面を貫通して行った28本の調査ボーリングから、背面地山の風化深さと経過時間(吹付施工時期からの年数)の関係を求めた結果を図-10に示す。

①風化は経時的に進むが、風化速度は遅くて1cm/年、早い場合で5cm/年(例えば30年間を考えた場合、風化深さはそれぞれ30cm、150cm)程度を示す。

②施工後20年以上経過した法面では風化深さにバラツキが著しい。

風化速度の違いは、背面地山の砂岩・泥岩の割合や地下水の有無、日照時間などの要因が影響しているが、②に関しては吹付モルタル法面の劣化・変状の拡大による法面の機能低下が大きく影響している

一方、図-10 によれば、モルタル背面地山の風化は 20 年前後では 2-3m の深度に達しているグループがある。前述のように、自然地山でも風化深さは最高 3m を考えればよいので、このグループはモルタル法面の風化抑制機能がかなり低下した箇所のデータだと推定される。

以上より、老朽化モルタルの設計にあたっては、20 年前後の風化深さのバラツキは法面の機能低下等によるものと考え、モルタル背面の風化は 30 年で最大 1m 進むということを 1つの目安にしている。
