# 河川堤防システムの安全管理に関する実証的研究

【キーワード】 堤防システム、越水、堤防決壊

## An Empirical Study on Safe Management of River Levee Systems

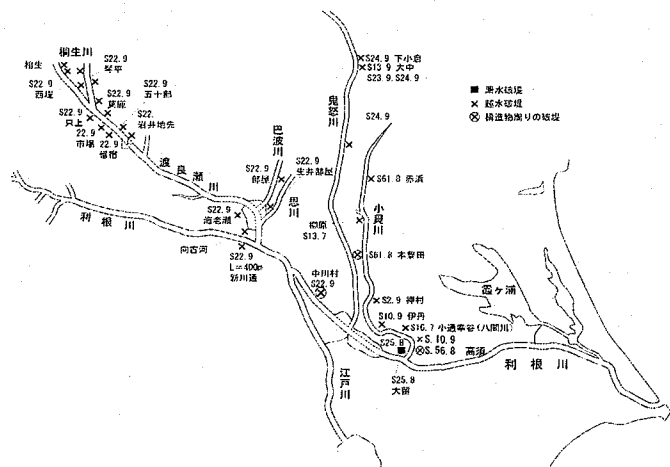
図-1 近年に利根川で堤防決壊した箇所

利根川水系で、昭和に入ってからこれまでの約80年間に堤防決壊した箇所を図-1に示す。このような堤防決壊にまでは至らないが堤防が損傷を受けた箇所はこれよりはるかに多い。

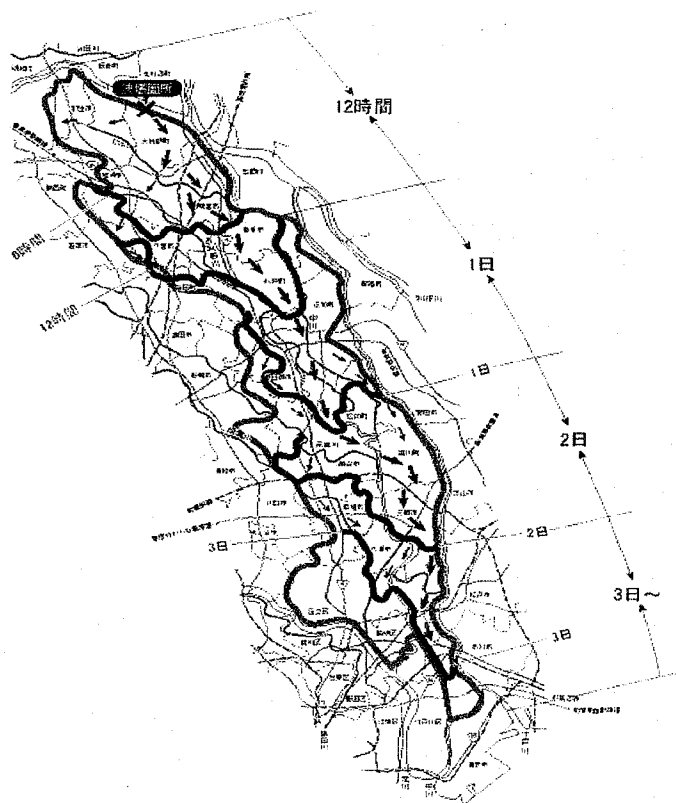
図-2 利根川右岸、埼玉県東村での越水による堤防決壊（昭和22年9月洪水）

〔堤防決壊地点からの氾濫流は東京まで至った〕

大洪水となり、いたるところで既往最高水位を記録した。特に、埼玉県東村（現大利根町）では越水によって右岸側で堤防決壊が発生し、その氾濫流は埼玉県東南部から東京都葛飾区、江戸川区を経て、5日後には東京湾にまで達した（図-2）。家屋の浸水は約7万戸、その内の70%が床上浸水で、特に東京都では80%以上が床上浸水となり、全域で湛水深が大きかったのが特徴である。この堤防決壊により河川水が上流で氾濫したため、利根川下流部の水位は昭和16年の最高水位よりも下回り、下流部での出水被害は比較的少なかった。

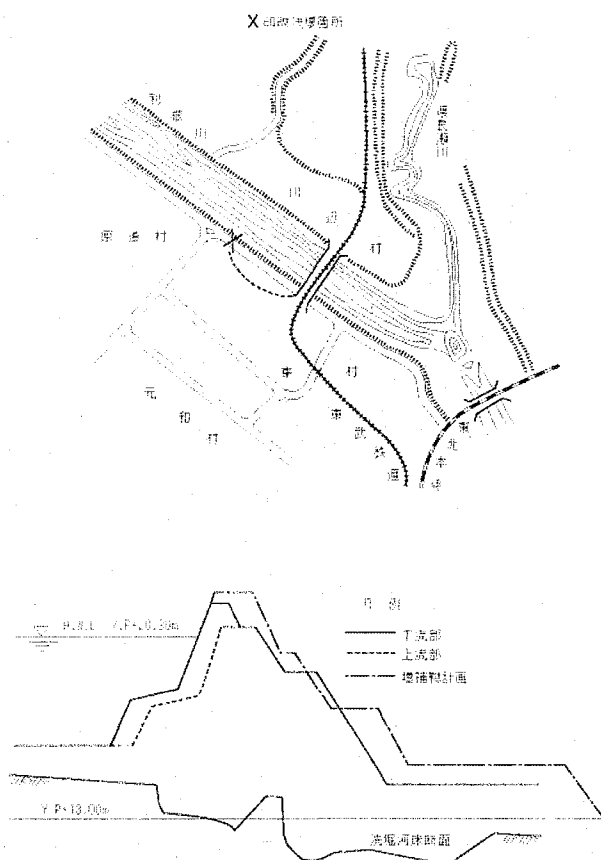
図-3 堤防決壊地点の平面図（上）と堤防横断面図（1947年当時）

堤防決壊した付近では、その下流側から順次嵩上げや腹付けによる築堤工事が進められており、決壊箇所のすぐ下流までは施工済みであったが、決壊箇所の堤防嵩上げは行われておらず、施工済みのその下流や対岸に比べて堤防の高さが低かった。また、①決壊地点のすぐ下流には東武日光線の橋梁があり、上流からの流木や草が橋脚や橋桁に引っかかることで河道を閉塞させ、その上流の洪水位を1m程度堰あげていた、②決壊地点には県道が通っており、川裏には坂路があり、ここに越流水が集中したことが、

堤防決壊の原因・促進要因と考えられる（図-3）<sup>5)</sup>。

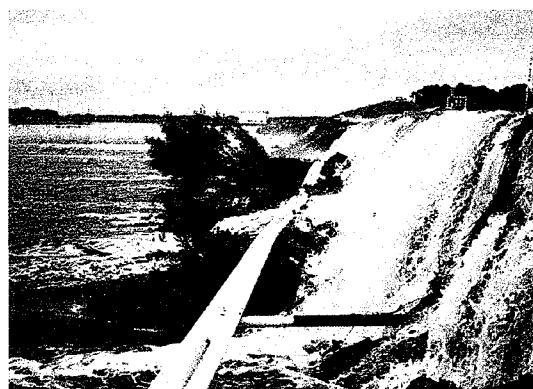
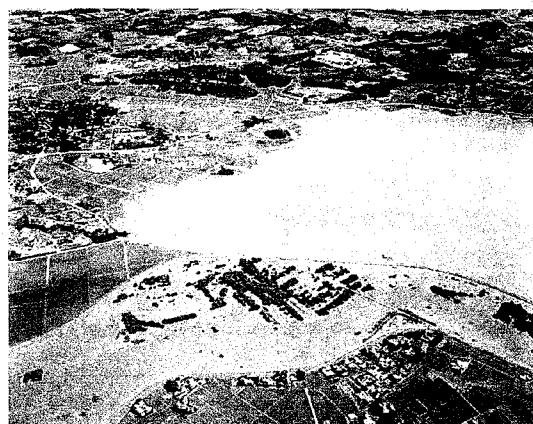
写真-2 小貝川左岸、茨城県明野町赤浜での越水による堤防決壊（昭和61年8月洪水）

〔上：堤防を越水している状態、  
下：堤防決壊口からの氾濫（手前が小貝川）〕

小貝川の最高水位は、決壊地点上流の黒子観測所で計画高水位を78cm超えた。堤防決壊した箇所は、堤防上を道路が通っており、この部分が上下流の堤防の天端よりも2m程度低く、ほぼ計画高水位の高さであった。このため、水防団によって土嚢積みが行われたが間に合わず、土嚢の上を越水し、川裏から洗掘され、85mにわたって堤防が決壊した。

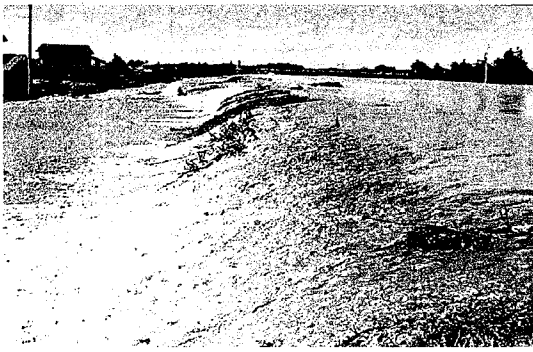
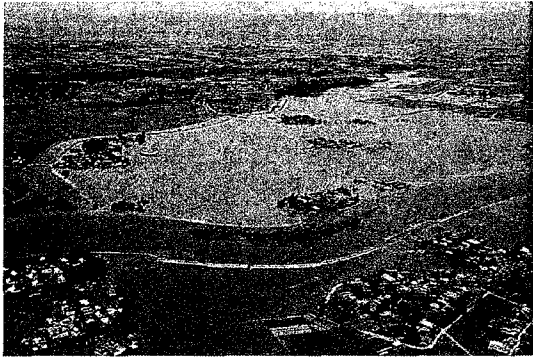
写真-3 昭和61年小貝川での越水による氾濫  
〔この越水が生じた区間では堤防は決壊していない〕

越水によって堤防が決壊するに至る経過をみると、越水が始まって数時間後に越流水深が50～60cmになり、越流水によって堤防の裏のりが浸食、洗掘され、決壊に至っている事例が多い。しかし、越水しても堤防が決壊しない場合も多い（写真-3）。

越流による堤防決壊を防ぐためには、技術的には天端や裏のりの保護に留意した堤防や、堤体と周辺の宅地などの盛土を合体させたスーパー堤防を進めることが期待される。洪水規模が大きくなった場合にどこで越水が生じるかは水理・水文学的な推定をすることでほぼ正確に特定できるので、その推定を行っておき、洪水時の水防、洪水管理、さらには避難に、また事前の氾濫対策などに生かすことが重要である。堤防越水および決壊箇所を想定しておく、効果的な危機管理上の対応が可能となる。

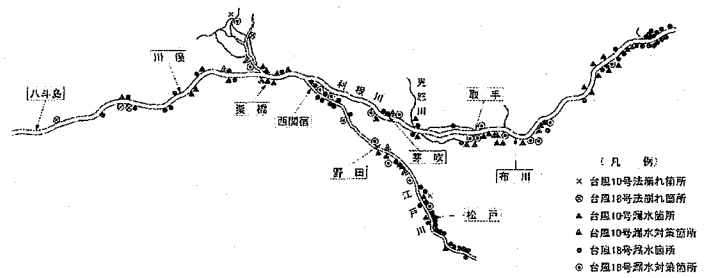
昭和57年出水での漏水・法崩れ箇所

図-5 昭和57年洪水での利根川・江戸川での漏水による堤防の損傷、基盤漏水があった箇所

この現象が大きく注目されたのは、利根川水系では昭和57年洪水の頃からである。昭和57年洪水での利根川の漏水箇所を示したものが図-5である。これらの漏水が堤防決壊にまで至るかは分からないが、洪水時においてこのような現象を把握し、漏水対策を実施することは重要な対応であるといえる。

水防活動によって堤防決壊を未然に防ぎ被害を抑止できた事例もあると推察される。昭和57年の台風10号の際には、利根川水系の下流等では昭和22年洪水に次ぐ規模の大きな出水があった。この時には図-5に示したように利根川全川にわたって漏水によるのり崩れや基盤漏水（ボイリング等）が多く発生したが、堤防決壊には至っていない。
