# 阪神・淡路大震災における地下構造物の被害事例

## RESEARCH ABOUT THE DAMAGE OF UNDERGROUND-STRUCTURES AT THE GREAT HANSHIN EARTHQUAKE

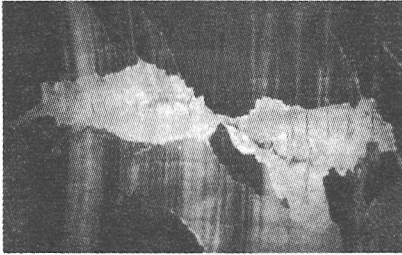
コンクリートの剥離（盤滝トンネル）

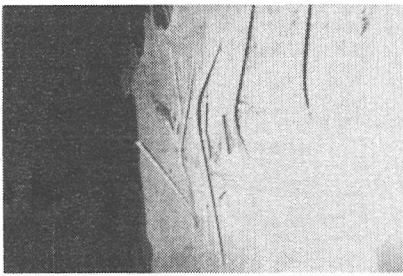
覆工鉄筋の屈曲状況（盤滝トンネル）

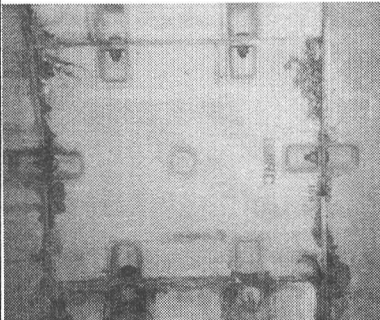
R/Cセグメント軸方向継手部の  
コンクリートの剥離

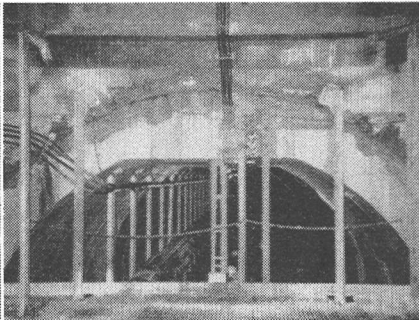
立坑とシールドとの取り付け部の  
コンクリートの剥離

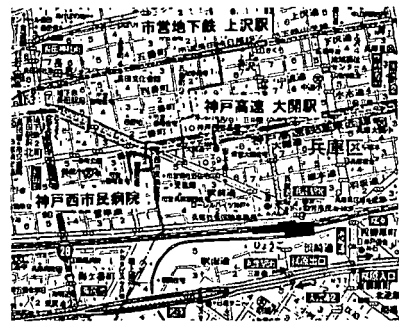
図-1 大開駅付近平面略図

駅部では側壁と中柱間の距離が一般部より長いので被害が顕著であったが、大開-高速長田間の一般部でも被害が見られた点、建物の崩壊により入院患者が閉じ込められた神戸市立西市民病院が近くに立地している点から判断すると、地震動の特性、地盤特性が被害に大きな関係があるものと思われる(図-1参照)。

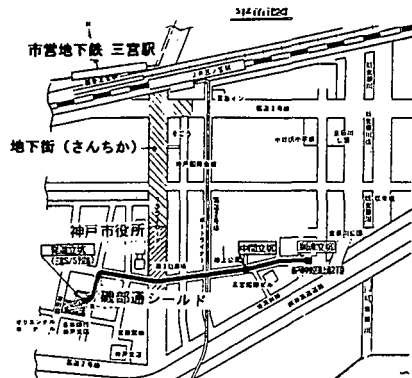
図-2 三宮駅付近平面略図

- ③ また、三宮駅付近においても、神戸市営地下鉄の駅部の地下2階機械室のRCの中柱を中心に被害が発生した。図-2で示すように、付近は、神戸市役所の旧館をはじめとした建築物の崩壊が多く見られた地区である。この中で地下構造物としての地下街、地下駐車場、電力管路、通信管路の被害は簡単な補修で済む程度であった。
