## 地下空間に関わる浸水被害事例とその対策 Study on Urban Flood Disaster of Underground Space and its Countermeasures

Keinosuke GOTOH, Kei-ichi TODA, Manabu NAKAYAMA

On June 29th, 1999, the heavy rainfall occurred in Fukuoka Prefecture. The inundation flow from the Mikasa river caused the flood disaster of JR HAKATA station, subway station and other underground spaces. Also, on Aug. 6th, 1993, the underground space, TENMON-KAN, of Kagoshima Prefecture had damages by the flood disaster.

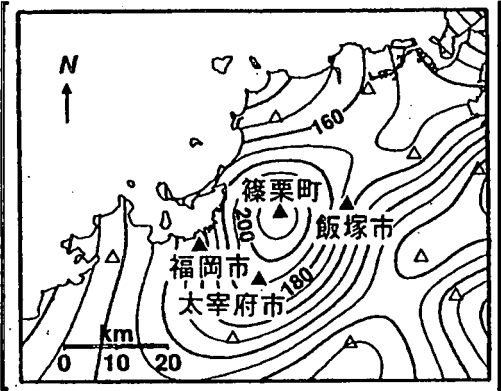
図—1 6月29日の日雨量<sup>1)</sup>

平成 11 年 6 月 29 日午前、梅雨前線の影響で九州北部地方を中心に激しい雨が観測された。当日の福岡県における日雨量を図—1に示す。しかも、福岡市内では図—2に示すように、時間 77mm を含み 1～2 時間に雨量が集中したいわゆる集中豪雨であった。このため、福岡市内各所で洪水氾濫が発生し、表—1のような被害となった。特に、御笠川が増水したので、盆地状の地盤が低い J R 博多駅周辺への浸水が発生し、博多駅構内をはじめとして地下街やビルの地階ならびに地下鉄駅などに被害が生じた。博多駅近くのオフィスビルでは、氾濫水が一気に地下店舗に流れ込んだ結果、開店準備をしていた女性従業員が逃げ遅れて水死する事故まで発生した。

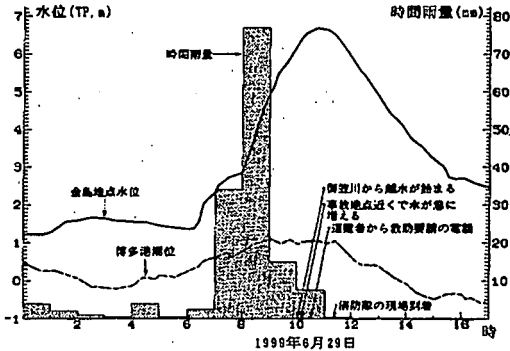
図—2 時間降雨量および博多湾潮位<sup>1)</sup>

博多駅周辺における浸水の主原因は御笠川からの溢水氾濫と内水氾濫であると考えられる。図—2に示すように、午前8～9時が降雨量のピークであったこと、博多湾の大潮満潮が9時32分であったこともさななって、午前10時頃より御笠川の数ヶ所から溢水が発生し、氾濫水量が急激に増加したものと推測される。その結果、外水氾濫も発生する事態となり、図—3のような福岡駅周辺が浸水域となった。

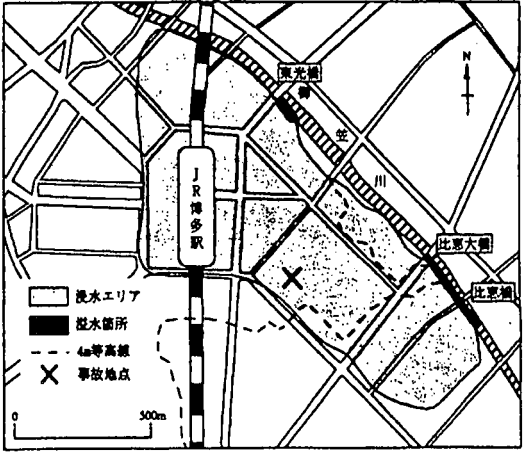
図—3 福岡市内の浸水域<sup>1)</sup>

御笠川の改修工事計画はあったようであるが、工事着工にまでは至っていなかった。さらに地形的に御笠川堤防よりも駅周辺の方は約 2m 低くなっていたことも駅周辺の被災の要因と思われる。

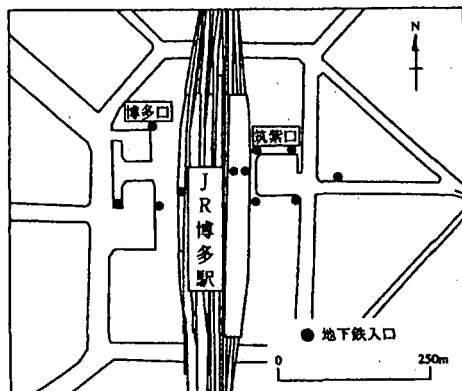
図－4 地下鉄出入口の位置図

博多駅周辺にある地下街では、階段やエレベーターなどの通路から氾濫水が流れ込んだために被害が生じた。筑紫口では、図－4のような地下出入口があり、地下にある約160の店舗が5～10cm程度浸水し、商品への影響はもとより空調設備への被害も発生した。なお、氾濫水は最終的に地下2、3階に設置されていた貯水槽に排水されたので、被害はある程度抑えられたものと考えられる。

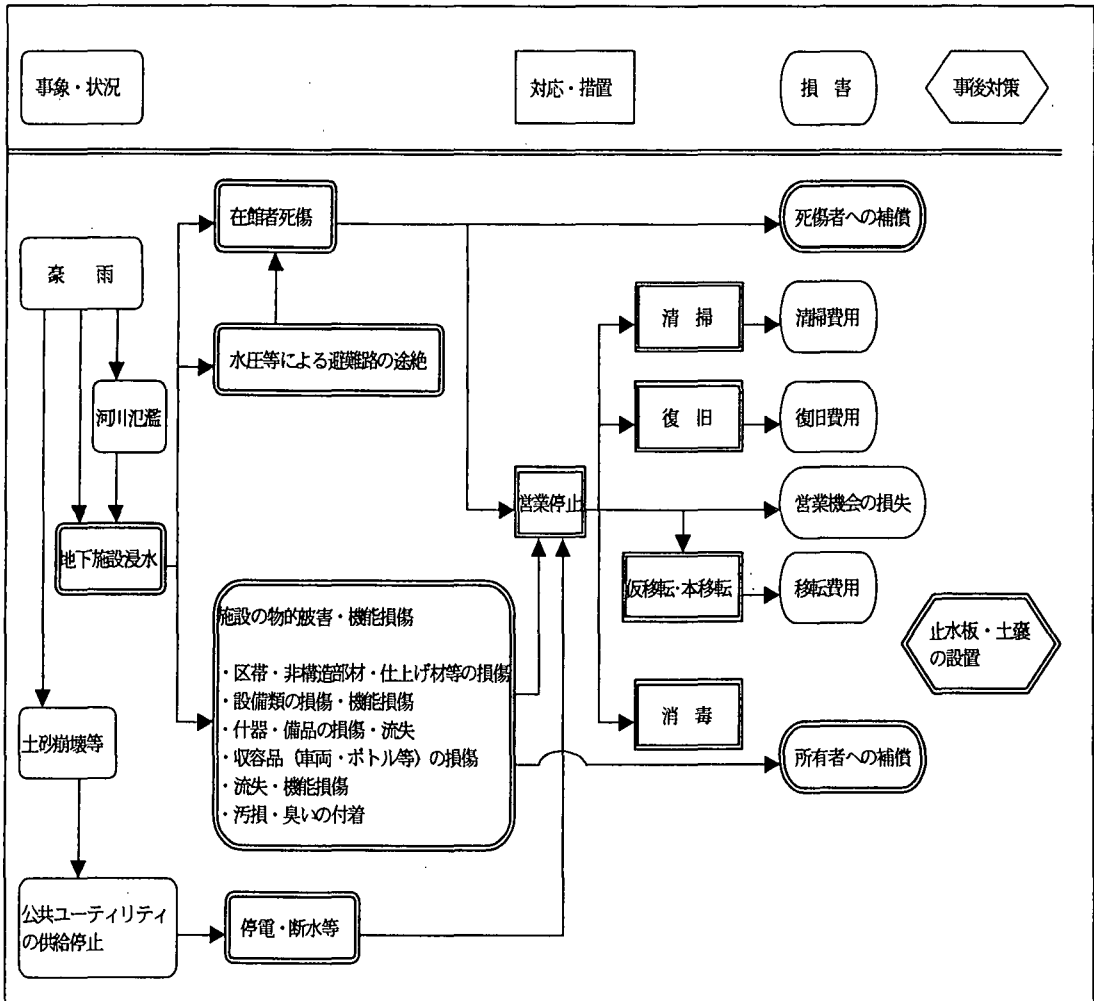
図－5 災害連鎖フロー図

今後の対策立案のために、いかに災害の影響が拡大して行くかに着目し、災害連鎖フロー図を作成し、検討項目を抽出した。図－5 にフロー図を示す。

- ・ 停電中にポンプの電源が確保できない場合、ポンプの台数が不足して排水ができない場合が発生する可能性がある。緊急時の排水対策の検討が必要である。
- ・ 排水後に断水状態が続き、掃除ができない場合がある。排水時に拌泥処理をしておく必要がある。
- ・ 避難扉は避難方向に開くが、外側からの水圧が作用すると内側からの開放が不可能になる場合がある。迅速に排水できるようにするか、避難口の複数化や緊急脱出手段などを講じる必要がある。
- ・ 防潮板を設置した場合、いつ、誰が閉めるかなどの運用面を検討する必要がある。
