## 地中送電用シールドトンネルにみる深部地下施工の課題と対策

### PROBLEMS AND COUNTERMEASURES IN DEEP SHIELD TUNNEL FOR ELECTRIC POWER TRANSMISSION

大塚正博\*・山崎 剛\*\*・高瀬正司\*\*\*

Due to the Special Measures Act for Public Use of Deep Underground, the possibility of utilizing underground space is increasing. However, peculiar problems often occur in deep underground construction. Deep shield tunnels for electric power transmission whose covering are 40m or more have been constructed by TEPCO. In this paper, the examples of water leakage, damage of shield machine and segmental lining seen in the construction sites are reported. The countermeasures against these problems in deep tunnel construction are also mentioned.

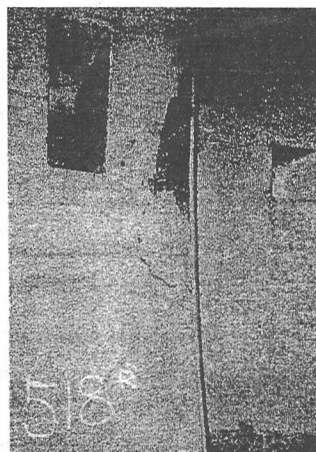
図-3 RCボックス継手セグメントの損傷。

①鉄筋コンクリート製ボックスタイプ：リング間継手において図-3に示すようにセグメント表面に半月状のひび割れが生じた。当初はひび割れ形状からみてセグメント表面における薄層剝離と考え、リング間接合面内側のエッジ部分に緩衝材を

貼ってみたものの状況は改善されなかった。そこで、ひび割れ面に沿って浮き上がり部を剥がしたところ、図一3に示すようにリング間接合ボルトを起点としてラップ状に突き上げられ剥離していることが判明した。

損傷が発生した位置は平面緩曲線部におけるトンネルのスプリングライン付近であり、片側はリング間ジョイント切羽側継手部、もう片側は坑口側継手部と両側面で反対に分かれた。

セグメントの損傷原因を検討した結果、シールド姿勢制御時に図一5に示すようにシールドテール端部とセグメントとの干渉、すなわち「せり」が発生し、それによる荷重がセグメントリングをせん断しリング間継手部を損傷させた可能性が高いことが判明した（図一6参照）。

①シールドテールとセグメントを干渉しにくくする：テールクリアランスに重点を置いた掘進管理やウレタンシール等の採用検討が考えられるが、施工上の問題は施工精度の向上により解決されつつあると期待する。

②セグメント設計荷重として考慮する：セグメント設計者が施工時でも特殊なせり荷重を考慮すべきかどうかは意見が分かるところであるが、設計時の想定荷重にとりこむことも考えられる。

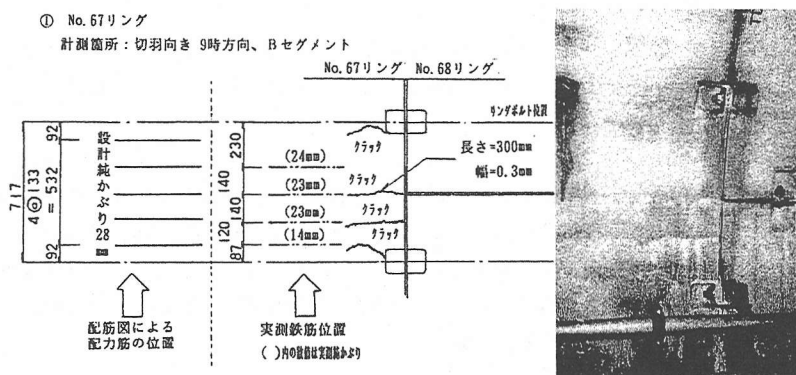
図一4 鋼製ボックス継手セグメントの損傷

リング間継手のセグメント面外方向のせん断力により図一4に示す損傷が見られた。特徴的な損傷としてはリング間継手面プレートの面外変形、金物継手の定着筋沿いのひび割れ、セグメント本体配力筋沿いのひび割れが発生している。

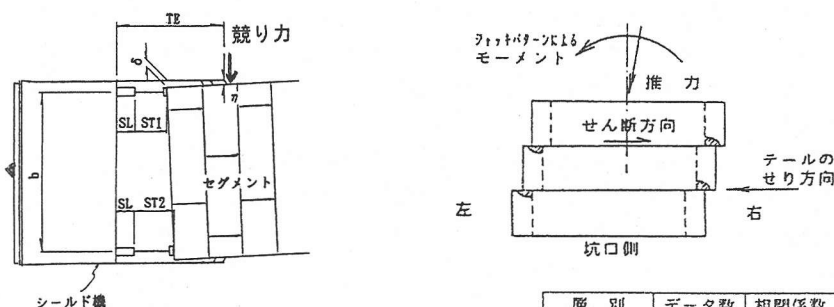
図一5 シールドマシンとセグメントとの「せり」

①シールドテール長の増加：以前のシールドにくらべ、テールクリアランスはあまり変化していない一方、シールドテール長が急速に長くなり、「せり」が生じやすくなったこと。直径φ3～5m級のシールドにおけるテールクリアランスは25～30mm程度と従前と変化していないがテール長は軸方向挿入型 Key セグメントの採用、長距離高速化に伴うテールシールド段数の増加により約1m長くなっている。

②掘進管理面：シールド姿勢制御においては、自動化が促進されているものの計画線形に対する精度確保に比重が置かれており、セグメントとシールドの位置関係は掘進管理に取り込まれず現場対応で行われることもあった。

前述のように曲線部等において裏込め注入がテールエンドクリアランス部分に侵入しやすくなる。その結果、裏込め注入がテールシールであるワイヤーブラシ部で硬化することにより、シールドテールからの「せり」による荷重を受けるようになる。

④セグメント設計面：セグメントリング間継手の強度設計にこのような「せり」による直接せん断を考慮した設計が行われておらず、リング間継手の強度およびせん断に抵抗する締結力（摩擦力）が十分でない可能性があった。

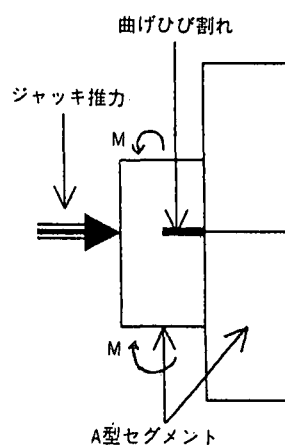
図-7 A型セグメント3ピース実験

シールドのジャッキ推力に対するセグメントの強度確認には、通常 key セグメントを用いた圧縮試験が行われる。地下水圧が高く、土丹層で用いられるセグメントの設計を行い、製作された Key セグメントに対し、当試験を行った結果では所定の荷重(1500kN)まで作用させても、ひび割れなどの問題が発生しないことを確認した。ところが、A 型のセグメントを 3 ピース用い図-7 に示す試験を行ったところ、1100kN でセグメントのトンネル軸方向にひび割れが生じた。

損傷原因は土水圧による設計上の部材厚さが比較的薄くなったこと、加えて同一分割数の中では比較的トンネル径が大きくセグメントピースの弧長が長くなったことが考えられる。すなわち、セグメント弧長の長い板構造として解釈でき、A型セグメントが面内変形を受けたことでトンネル軸方向のひび割れが生じたと考えられる。現在ではセグメントの分割数を低減する傾向にあるが、このような影響も考慮すべきである。

セグメントを板要素に置き換え、千鳥組にしたモデルの解析を実施して発生応力を推定し、その応力に抵抗できるような板厚、弧長、鉄筋補強などを検討することが適当ではないかと考えられる。
