地下空間における火災被害軽減のあり方 ～韓国大邱市地下鉄火災から学ぶ～  
Prevention and mitigation of fire disaster in Underground Space  
—from the example of Korean subway fire disaster—

Yuzo OHNISHI, Makoto ARISAWA, Manabu NAKAYAMA

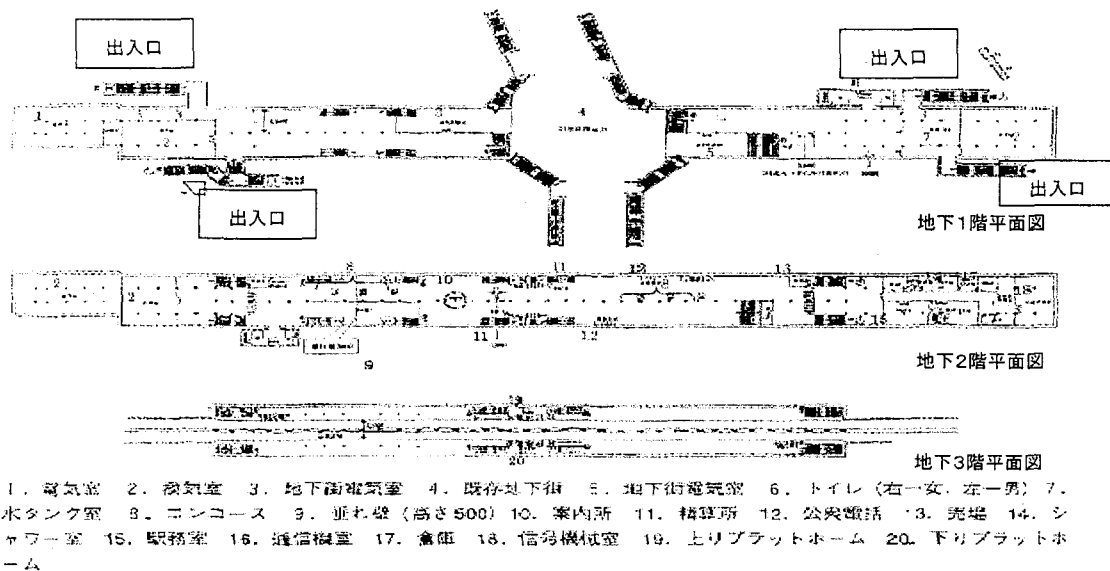
図-1 中央路駅平面図<sup>1)</sup>（日本語タイトル、寸法記入等は、市民防災研 青野文江氏および神戸大学北後助教授による）

中央路駅は全線のほぼ中間に位置し、図-1に示すように地下1、2階にコンコース（長さ170m）、地下3階に島式ホーム（長さ149m）が配置されている3層構造となっており、深度は18.42mである。外部との出入口は4箇所（通路幅1.5～2.0m）である。

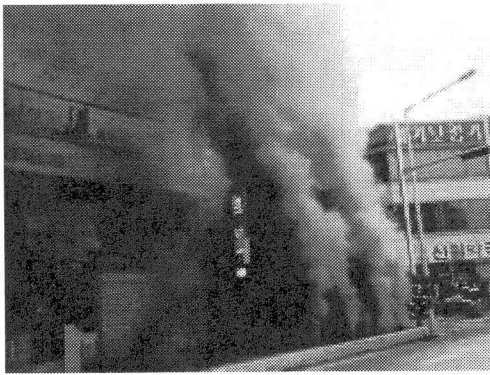
写真一 黒煙を上げる地上換気口

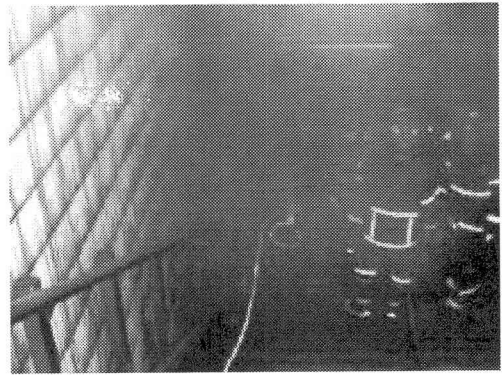
写真二 黒煙で内部への視界が妨げられる  
地下街への階段部

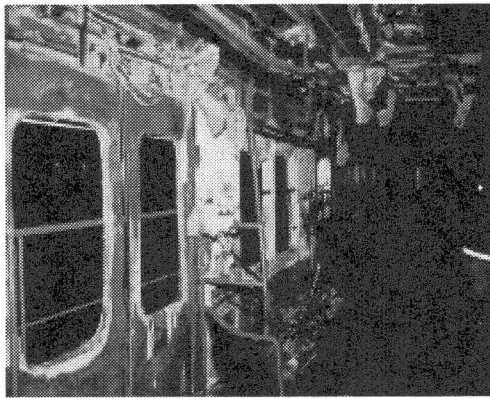
写真三 燃烧した車両内部の様子

また、車両材質、車両の可燃物量が多く、かつ窓等を通した輻射熱の伝導と対流熱の発生によって後続列車における延焼が大規模となった。

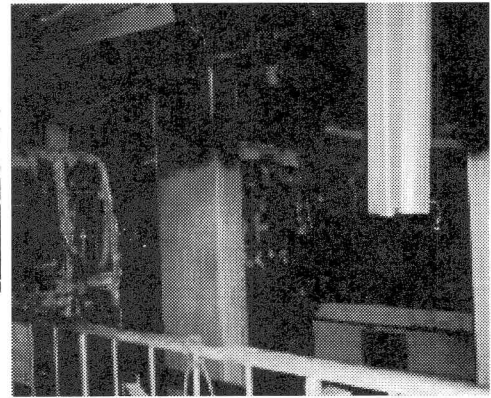
写真四 燃烧した中央路駅と車両

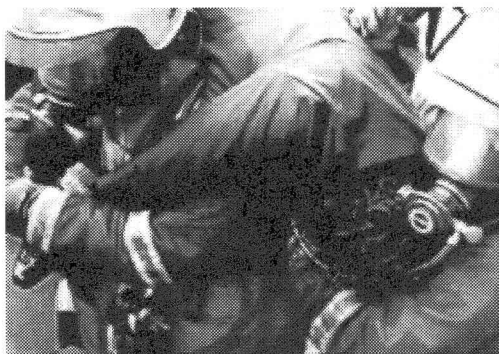
写真五 消防隊員により救出される乗客

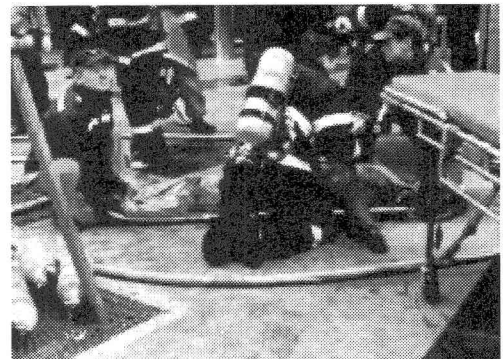
写真六 手当てを受ける消防隊員

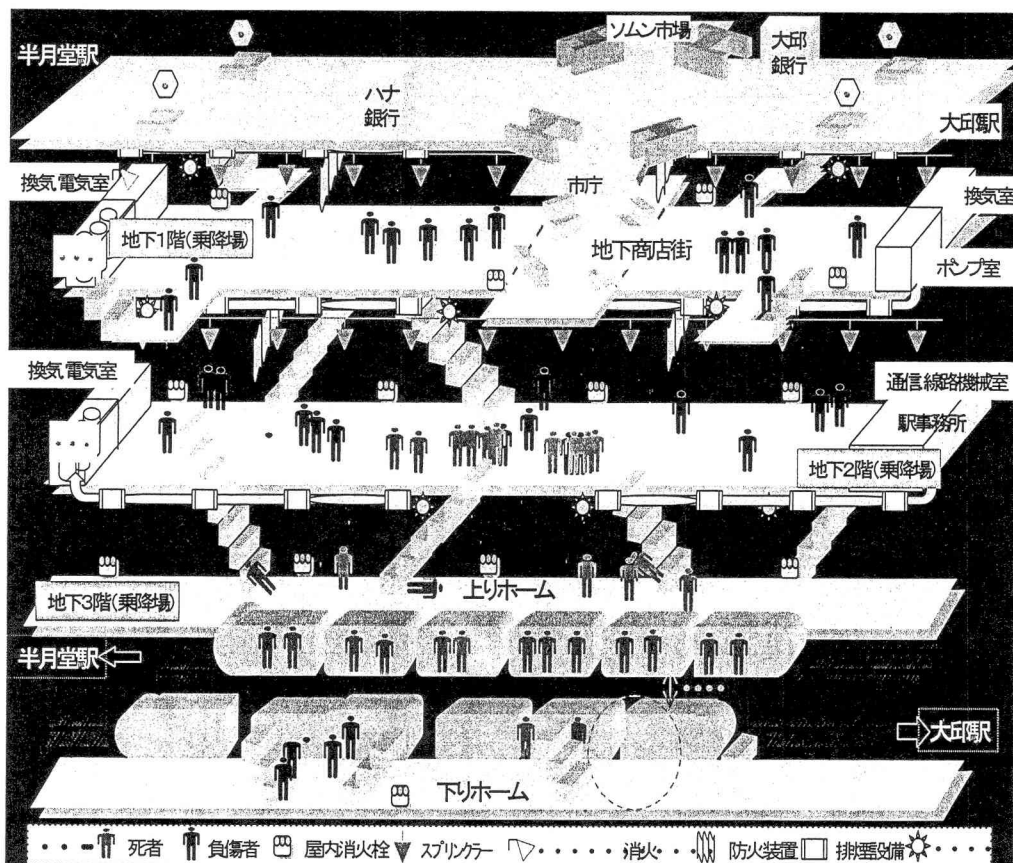
図-2 大邱地下鉄 中央路駅事故現場 死者・負傷者分布図<sup>2)</sup>

図-2および前述の被災概要より、被害拡大の原因は以下の3つの事項と推定される。

1) 死傷者の多くは、地下3階のプラットホームに停車している間に放火された列車(1079号)の対向電車(1080号)で進入して来た列車の乗客と見られる。すると、司令室、乗務員、運転手、駅員などの応急対応が適切でなかったと思われる、関係者の危機管理に問題があると考えられる。

したがって、「下り車両の火災が発生したが、反対方向の車両が進入してきた。この列車に乗車していた乗客に対して、迅速な避難、誘導が実施できなかった」ことが第1の原因と考えられる。

２）地下３階について地下２階における死者が多かったことから、地下３階の火災発生場所から地上への脱出を図ったが、途中で力尽いて絶命した乗客が多かったと考えられる。また、死者は地上に近い程、少なくなっていることから、「避難動線が長く、濃煙により地上まで脱出が難しかった」ことが、第２の原因と考えられる。

すなわち、「車両の構成材の急激な燃焼により濃煙が内部に充満し、乗客が避難通路を自力で探そうとする状況となった」ことが第３の原因と考えられる。

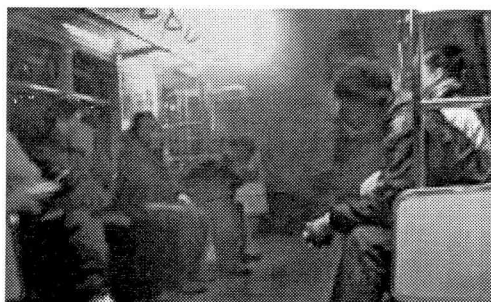
なお、後続の電車内で、迫る煙の中で、写真－７のように座席シートに座りながら外部と携帯電話で話している乗客の様子が報じられた。このように乗客の危機意識の欠落も被害の増大を呼んだとも思われる。

写真－７ 後から進入した 1080 号の内部<sup>3)</sup>

地下鉄内部にすでに有毒ガスが入り込み、一部の乗客たちが鼻と口を塞いでいるが、事故案内放送がきちんと行われなかったため、他の乗客たちは座席に座っている。
