## 山岳トンネルの要求性能としての 耐震性能に関する一考察

A study on earthquake-proof of required performance of mountain tunnel

山田 浩幸<sup>1</sup>・岡田 正之<sup>2</sup>・藤原 康政<sup>3</sup>・野城 一栄<sup>4</sup>  
 Hiroyuki Yamada, Masayuki Okada, Yasumasa Fujiwara, Kazuhide Yashiro

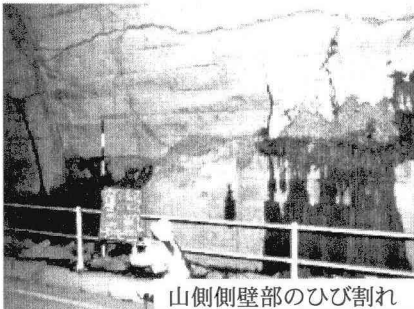
- ・側壁からアーチ部に斜め方向の大規模亀裂が山側と谷側に発生
- ・亀裂上部の半断面が谷側に変位し，山側側壁部では大きな剥離が生じ，トンネルが破壊した状態。
- ・アーチ部や側壁部に縦断・横断方向に多くのひび割れが発生
- ・舗装目地が開口し，最大150mmに及ぶものもある。
- ・道路センターが谷側に変位し，約200～400mmの変位量がほぼ平行に発生
- ・トンネルの縦断方向には坑口部から70m付近から坑口にかけて引き延ばされているような形で累計1,000mm程度変位

山側側壁部のひび割れ

大規模な亀裂区間については覆工の損傷が激しいことから，縫返しによって覆工背面の状態を確認したうえで，トンネル改築工による復旧が計画されている。

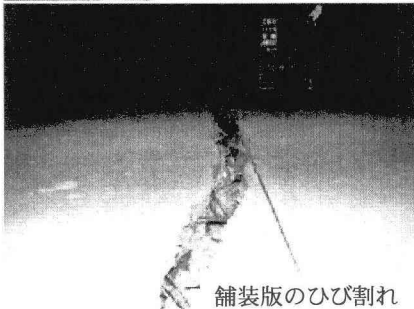
舗装面のひび割れ

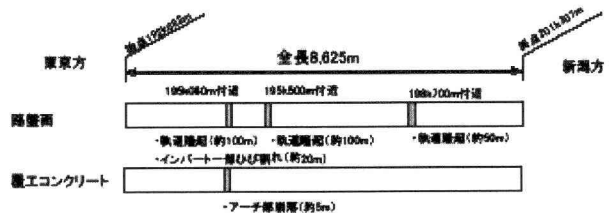
図-2 魚沼トンネル全体被害状況

- ・トンネル中間部の3箇所被害が発生
- ・覆工コンクリートアーチ部の崩落（延長5m）
- ・覆工コンクリートのひび割れ
- ・側壁の押し出し
- ・インバートコンクリートのひび割れ
- ・路盤コンクリートの隆起（約250mm）
- ・中央通路側側壁傾斜

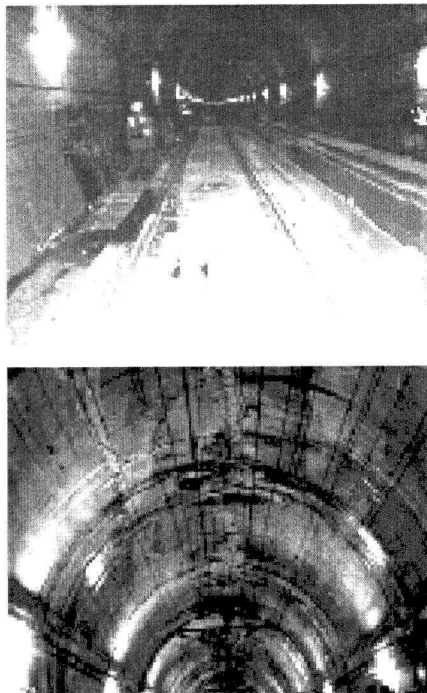
写真-3 地震による被害状況（妙見トンネル）

- ・トンネル中間部の2箇所において顕著な被害が発生した。
- ・クラウン部の大規模な圧さ（延長50m）
- ・覆工コンクリートの剥落
- ・圧さ発生区間の覆工コンクリートにはトンネル軸方向および斜め方向の多数のひび割れが発生
- ・路盤コンクリートが隆起（約40mm）
- ・インバートコンクリートにひび割れが発生

大規模被災箇所に関しては、まずインバート損傷部の補修（モルタル、セメントミルク注入、およびロックボルト補強）と路盤コンクリートの打ち替えが実施され、覆工コンクリート崩落箇所はロックボルト打設（ $L=3.0m$ , D32, 自穿孔ボルト, etc. 1.0m）, 吹付けコンクリート, ひび割れ注入, 繊維補強板（ $t=6mm$ , ビニロン繊維混入セメント板,  $1.8m \times 0.9m$ ）による内面補強等を行った後、クラウン部の裏込注入が実施された。

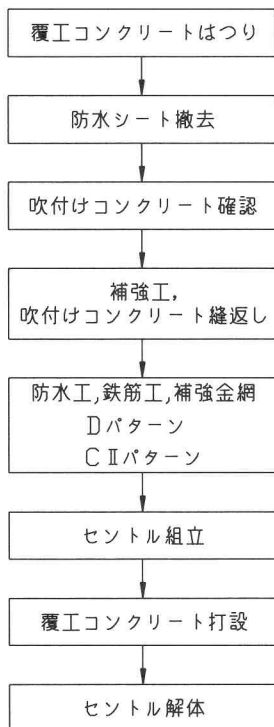
図－9 アーチ部施工フロー

被災したアーチ部分はいずれも断層破碎帯部分であり、建設時にウレタン注入による補助工法を実施した箇所であった。復旧方法は縫返しによる改築を実施したが、復旧にあたっては、吹付けコンクリート撤去および縫返し時の地山の緩みを極力抑えるため、被災区間の地山をウレタン注入により地盤改良した。なお、覆工コンクリートは鉄筋構造とし、施工はバラセントルにより実施した。

図－9 にアーチ部分の施工フローを示す。

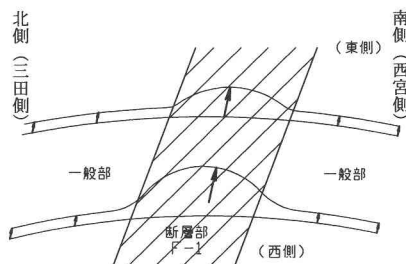
図－10 断層部縦断方向変位分布

盤滝トンネルの事例をもとに、トンネル中間部における被害のメカニズムに関して考察すると、地震により地質的に弱層である断層破碎帯部分での変位は、図－10に示すように、健全な地山部分に比べて大きくなり、変位量に差異を生じた。

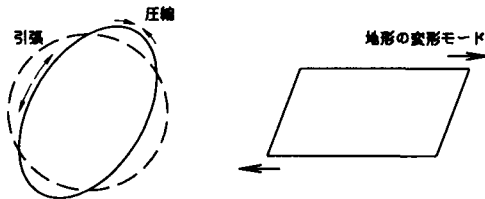
図-12 地盤のせん断変形とトンネル変形

また、図-12に示すように、地盤に生じたせん断変形に加えて、地震特有の圧縮と引張りの繰り返しによる影響も肩部からアーチにかけて覆工が崩壊した一因と考えられる。

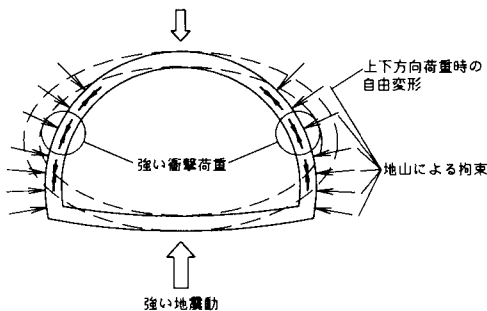
図-13 地震動によるトンネル変形と破壊

さらに、覆工コンクリートに発生したせん断ひび割れや舗装版、路盤コンクリートの浮き上がり現象から、地震の初期の段階では、図-13に示すように天端アーチ部及びインパート部は内空側に変位し、側壁から肩部は地山側に変形したと考えられる。しかしながら、側壁部は地山により拘束され、自由な変形が阻害されるため、瞬間的に大きな荷重が覆工に作用し、せん断ひび割れや崩壊、圧壊につながったものと推察される。
