## トンネルの維持管理と補修補強工事

### MAINTENANCE MANAGEMENT AND REPAIRING OR REINFORCING WORKS FOR TUNNEL

近藤 健右<sup>1</sup>

3. 鎌倉坂トンネル補修補強

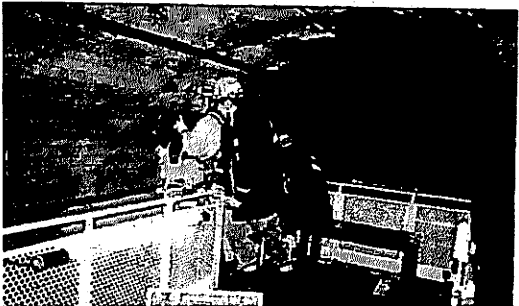
写真-1 覆工厚・背面空洞調査

近接目視及び打音調査結果により、覆工表面には、縦断方向及び横断方向のひび割れ、小規模な剥離・剥落、ひび割れや施工目地からの漏水、漏水補修部の劣化による再漏水が生じていることが確認された。また、覆工レーダ探査から、覆工頂部付近において、覆工厚さが薄い部分が点在するとともに、ほぼ全延長にわたって背面に空洞が生じていることが確認された。さらに、地質踏査においては、地表部に過去に生じた地滑り地形が確認された。

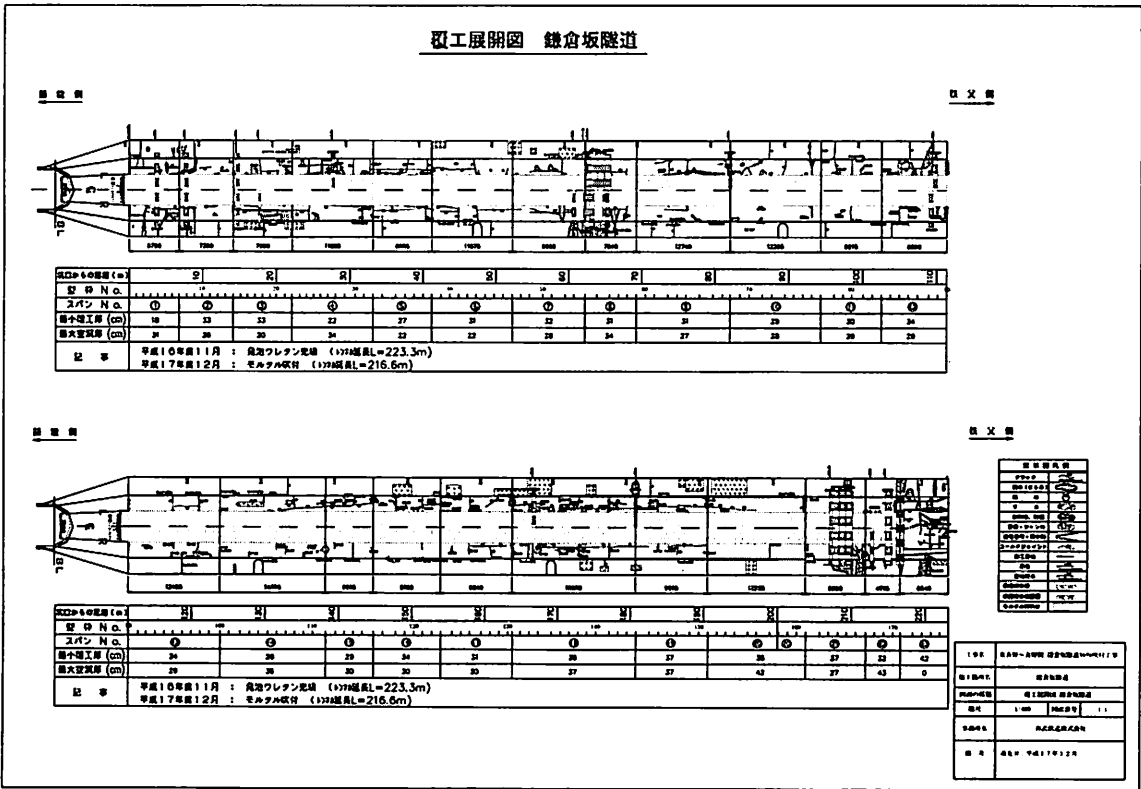
図-2 変状展開図

これらの結果を基に、変状展開図を作成し、各覆工ブロック毎に健全度を、(財)鉄道総合技術研究所「トンネル保守点検マニュアル（案）平成12年5月」に従って判定した。その結果、覆工背面に空洞が生じていることもあり、多くの部位でA1（早急に措置）、A2（必要な時期に措置）と判定された（図-2）。
