# シールドトンネルにおける 施工技術の変遷と変状現象の整理

中島 陽<sup>1\*</sup>・葛城 真治<sup>2</sup>・亀村 勝美<sup>3</sup>

<sup>1</sup>正会員 東京電力株式会社 建設部（〒100-8560 東京都千代田区内幸町一丁目1-3）

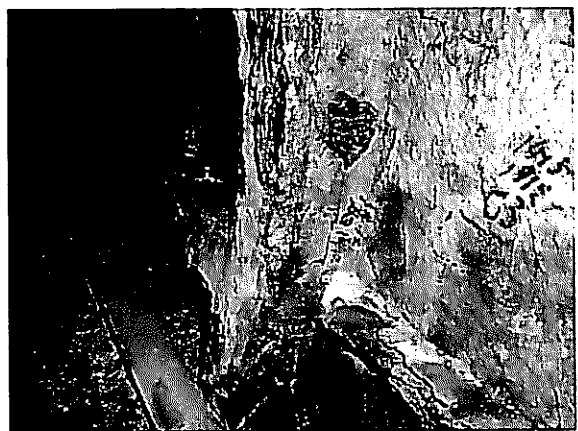
継手部からの漏水および構造部材の腐食が発生した。1982年の調査結果より、劣化した継手部の鉛コーキング箇所から地下水が流入し鋳鉄を腐食させたものであり、漏水に含まれる塩化物イオン濃度が高いことや洞道内の温湿度の変化が大きいことが腐食を促進させた要因であると判断された。セグメントの主桁および縦リブの腐食状況を写真-1に示す。

写真-1 ダクタイルセグメントの腐食状況

腐食を抑制するために継手部への止水材注入およびセグメントの防錆処理を実施した。近年の点検結果より、対策箇所の再劣化による継続的な腐食進行が確認されたことから、腐食状況下におけるトンネルの耐荷性能の評価および追加対策を検討中である。

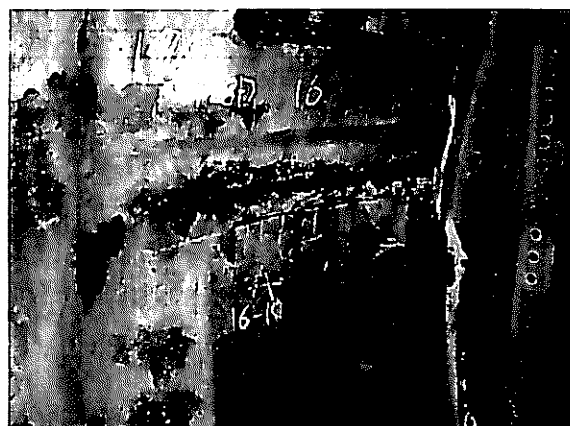
継手部のボルトおよびセグメントの鉄筋に、写真-2に示すような腐食が発生した。特に、露出しているボルト頭部およびナットに激しい腐食が確認された。

近年の調査結果より、腐食している鉄筋は、かぶり数mmの組立筋や配力筋であり、主要構造である主鉄筋の腐食はないものと判断された。また、腐食発生の要因はトンネル内への漏水であり、洞道内の温湿度の変化が大きいことが腐食促進の要因であると判断された。

写真2 中子形セグメントにおける鋼材の腐食状況

セグメント本体の腐食については、全てが配力筋や組立筋であり、トンネルの耐荷性能には影響がないことを確認した。

以前から実施している継手部への止水注入とともに、ボルトの交換、ボルト頭部やナット部および露出した鉄

筋の防錆処理を実施することとした。

ボルトの耐荷性能を満足しなくなる可能性のある腐食ランク「A」，「A<sup>+</sup>」のボルトは、ボルト頭部およびナット部の防錆処理を実施することとした。

さらに、腐食ランク「A」，「A<sup>+</sup>」のトンネル上方部のセグメント継手ボルトは、発生断面力も大きく、トンネルの耐荷性能に与える影響も大きいことから、健全なボルトに交換することとした。

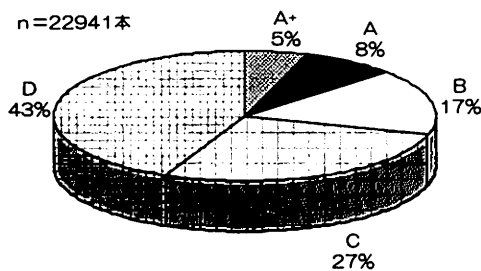
図3 ボルト腐食ランクの割合

ボルトの腐食について、外観調査による腐食ランクの割合を図-3に示す。調査結果より、健全な状態を下回る腐食ランク「A」、 「A+」のボルトは、全体の13%程度であった。腐食状況の調査で取り外したボルトについて、図-4に示す各部の寸法を計測した。ボルト軸部における直径の計測結果より、規格値(直径22mm)に対する腐

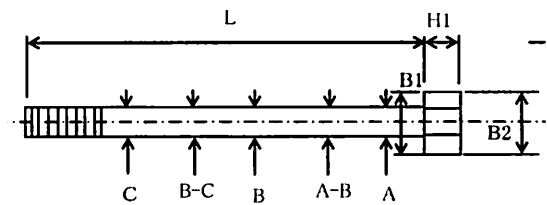
図4 ボルト軸部の計測断面 (A-A,B-B,B-C,C)

食量は、平均値は0.3mm、最大値は断面Cにおいて2.1mmであった。同じボルトを用いた引張試験結果より、引張強さは規格値以上であることを確認した。
