# 東日本大震災に伴う仙台地区 地下空間調査報告

## THE INVESTIGATION REPORT OF UNDERGROUND SPACE IN SENDAI BY EAST JAPAN GREAT EARTHQUAKE

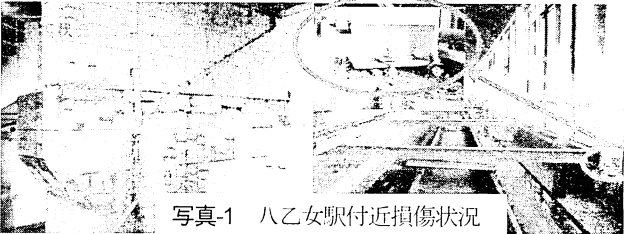
写真-1 八乙女駅付近損傷状況

今回の震災により，運行に影響が出る大きな被害は八乙女駅から黒松駅間の高架橋構造の部分に集中し，それ以外の地下構造部分には大きな損傷が見られない。八乙女駅での強震記録では約1150galと非常に大きな値を示

しており、この揺れにより高架橋の一部に大きな損傷を受けている。

その後4月25日に泉中央駅から黒松駅間の復旧工事が完了し，26日に試験走行実施，最終調整を経て29日始発より全線で運転再開を果たしている。

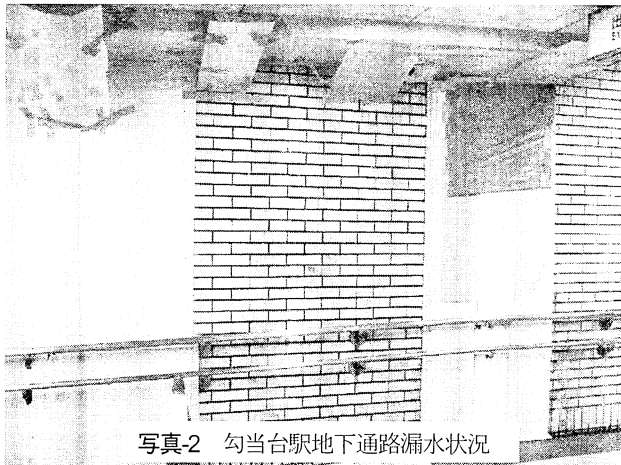
写真-2 勾当台駅地下通路漏水状況

その他の地下構造部分について被害状況のヒアリングを実施したが、構造物に被害が出たとの報告は皆無であった。一部地層並びに地下水脈の関係で、勾当台公園駅の出口付近の一部にクラックが発生し、湧水が増加（毎分数リットル程度）したとの報告があったが、営業に影響するほどの被害ではなく、地震から7ヶ月以上経過した調査時点でもそのままの状態であった。

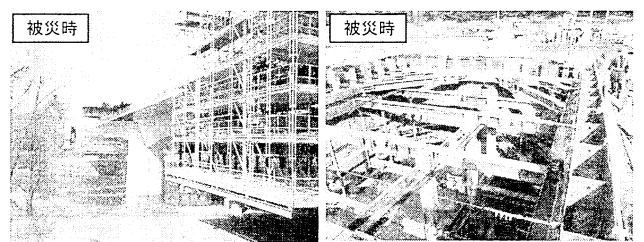
写真-5 橋梁状況(被害無し)

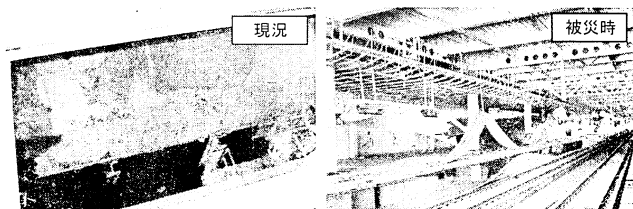
現在東西線仙台駅は底版部まで掘削が進捗し、交差する地下鉄南北線の下部を掘削している状況であるが、幸い地震発生時には掘削震度も浅く、営業中の南北線への影響は全く無かった。その他の構造物についてもほとんど地震の影響が見られず、JR仙台駅の損傷程度や直上の民間建築物が大きな損傷を受けていることを考えれば、地下においては地震の影響はかなり小さいと言える。

写真-7 仙台駅工区  
南北線下部掘削状況

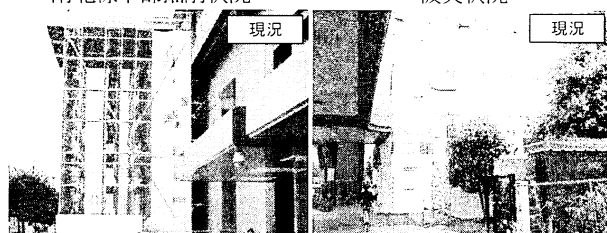
写真-9 仙台駅前建築物補修状況

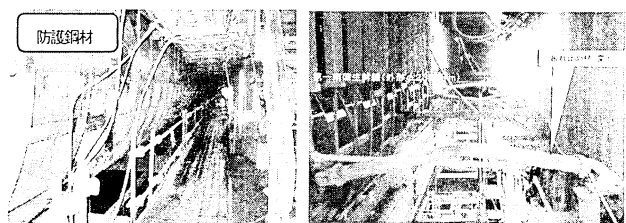
一方六丁の目工区では仮受け中の下水管が地震により大きく移動し、揺れ止めを目的として設置された鋼材が大きく損傷、幸い下水管本体を鋼材で仮巻きする養生を行っていたため、下水管本体に損傷が無かった。また近傍に作業員がいなかったため、大事には至らなかったものの、地下鉄工事の地下埋設物の養生の重要性を改めて認識させられた事象である。

写真-10 六丁の目工区下水管状況

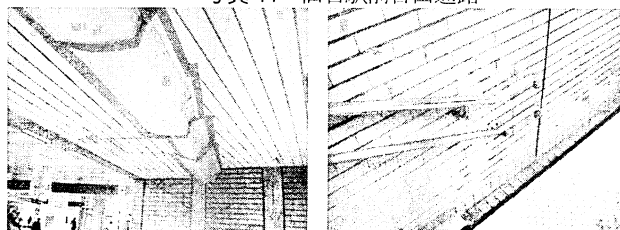
今回の震災による被害は、自由通路から出入りに繋がる一部のジョイント部分から少量の漏水が発生した程度で、その他構造物については微少のクラックが見られ

写真-12 自由通路被災状況

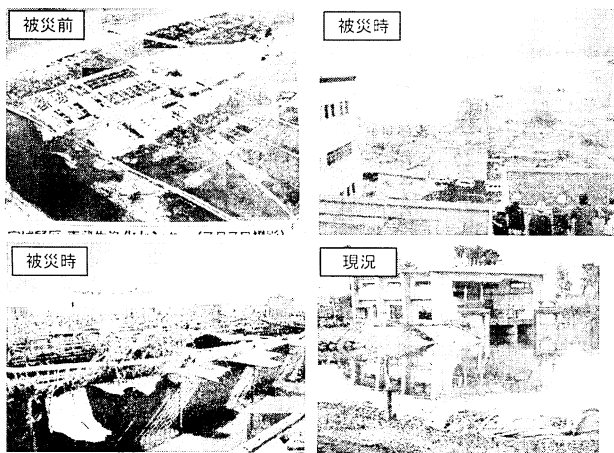
写真-15 下水南蒲生浄化センター

仙台市のその他施設として、下水道、上水道、ガス供給施設、空港等がある。特に臨海部に位置する空港、下水処理場、ガス供給工場については、津波により大きな損傷を受け、空港を除き現在でも復旧は完了していない。しかし地下の管路自体は比較的損傷が小さく、その多くは早期に復旧が完了している。特にガスについては代替管路として設置されていた地下導管を有効利用することにより、他県の工場からの供給を早期に可能にした事など、地震による被害が少なかった地下施設を有効に利用することにより早期の復旧を果たしている。

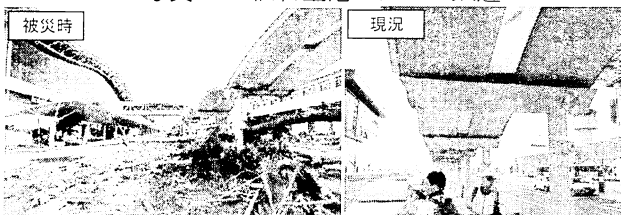
写真-17 仙台空港被災状況

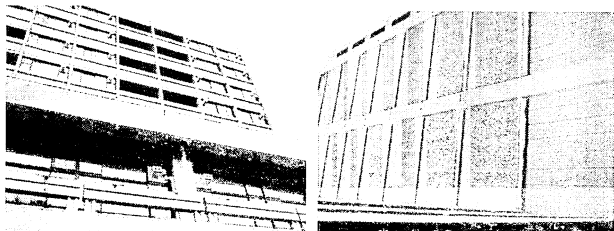
写真-18 東北大学建設棟クラック発生状況
