# 平成23年台風第15号による名古屋地方の 地下を中心とした浸水被害

UNDERGROUND INUNDATION DAMAGE IN NAGOYA DISTRICT  
BY TYPHOON NO.15 IN 20 SEPTEMBER 2011

Heavy rainfall occurred in Tokai Region around Kasugai City and Nagoya City from 19 to 21 September, 2011. Caused by the typhoon 15th, this heavy rainfall brought great damages to various areas in Aichi Prefecture. The Committee on Underground Space on JSCE organized an urgent investigation team to analyze this disaster. Field survey was conducted at JR Kouzouji station in underground space and around areas on 23 September 2011. The present report indicates the results of this survey and describes its significant features.

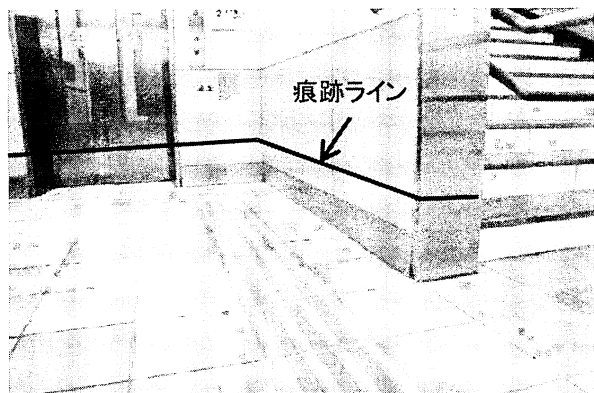
今回の大雨により、改札および改札に連絡する地下道が浸水被害を受けた。現地調査の結果、改札内壁面、地下道壁面部に約43cmの浸水痕跡が確認できた（写真-1,2）。また、被災3日後も、構内のエスカレータは、清掃、点検中であり（写真-3）、地下道に面する飲食店、書店などは、休業していた（写真-4）。この地下道への浸水は、ヒアリングの結果、JR高蔵寺駅北側の出入口より流入したと推定される。また、その地上部の推定浸水深は、ヒアリングならびに一部の痕跡より約50cmであることを確認した（写真-5）。

写真-1 JR高蔵寺駅構内の浸水痕跡

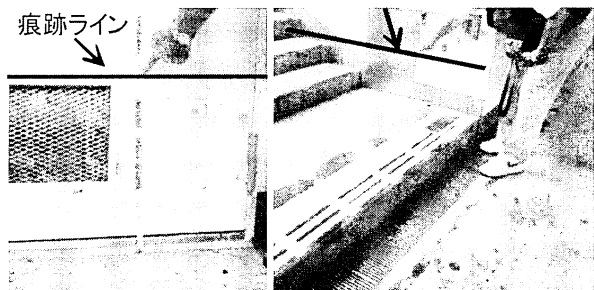
写真-2 JR高蔵寺駅地下道浸水痕跡

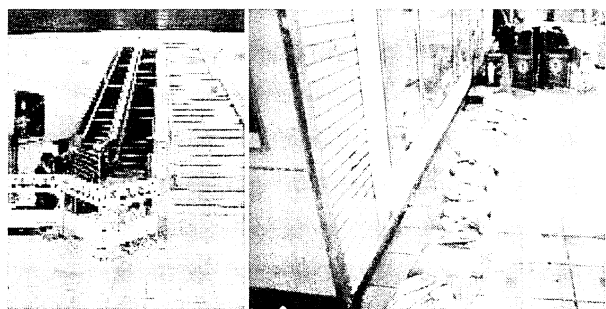
写真-3 JR高蔵寺駅構内の様子(被災3日後)

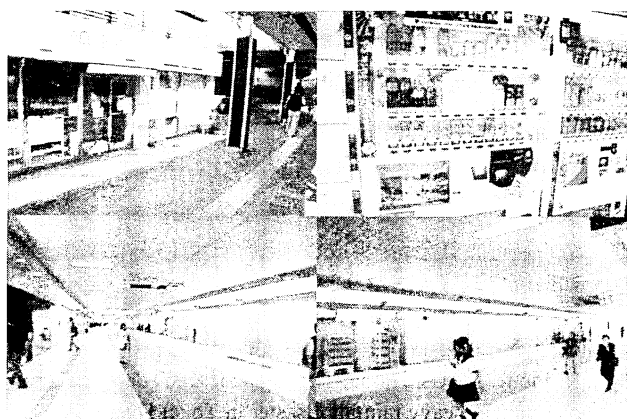
写真-4 JR高蔵寺駅地下道の様子(被災3日後)

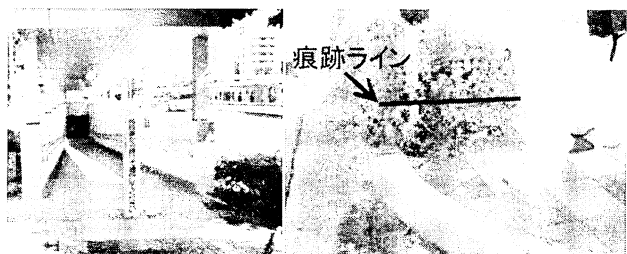
写真-5 JR高蔵寺駅地上部

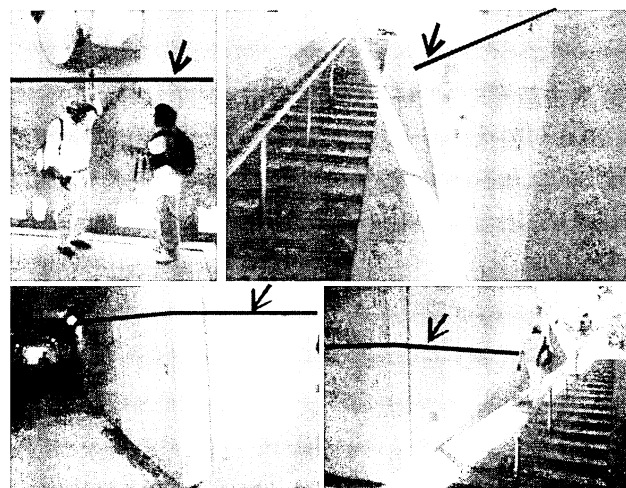
次に、JR高蔵寺駅の西側に位置し、JRの軌道下を横断する歩行者用地下通路を調査した。本地下通路は、軌道の北側の地盤が、南側に比べ高くなっている。本地下道の浸水深は約185cmであった(写真-6)。写真-6からわかるように、北側出入口より氾濫水が流入し、地下道内で湛水し、低い南側より流出している。なお、駐輪場管理者へのヒアリングから、駅北側に比べ、南側の浸水は軽微であったことを確認した。

写真-6 JR高蔵寺駅西側の歩行者用地下通路(上北出口、下南出口)

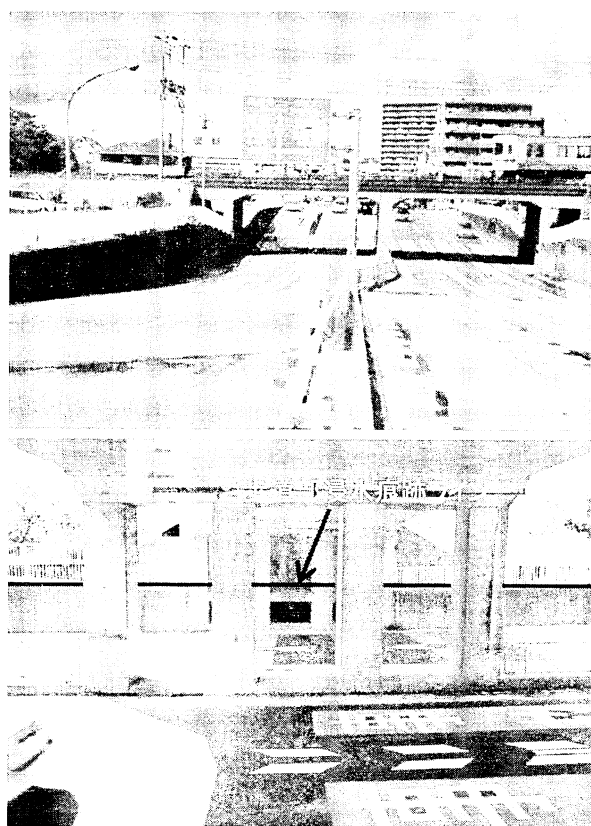
次に、20日の大雨により冠水のため、通行止めになったJRをアンダーパスする国道155号(高蔵寺駅より西へ400m)を調査した(写真-7)。浸水痕跡として、歩道部に浸水痕跡が見られ、アンダーパスの最下部からの浸水深は約165cmであった。

写真-7 国道155号線アンダーパス(高蔵寺駅の西側)

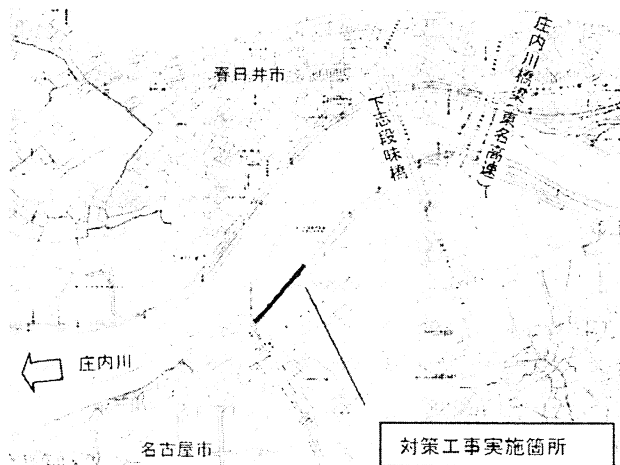
この大雨により、庄内川下志段味水位観測所（名古屋市守山区）では最高水位 6.87m を記録し、氾濫危険水位（5.50m）を約 7 時間にわたって超過する洪水となった。庄内川左岸 31.5k 付近（守山区下志段味地先）では越水し、約 30m 堤防が洗掘された<sup>5)</sup>（図-4）。

図-4 庄内川破堤箇所(出典：中部地整河川部)<sup>5)</sup>

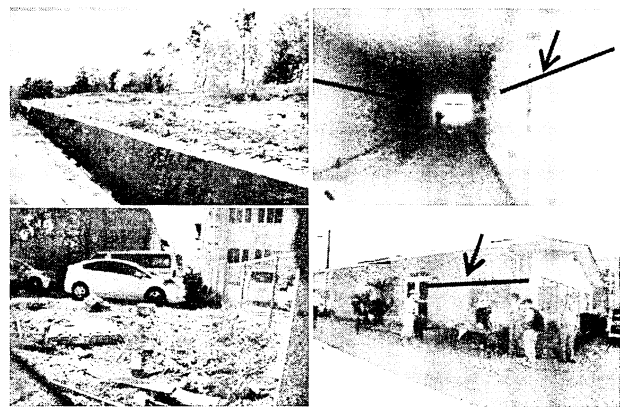
同地区を現地調査し、堤防の越水地点ならびに周辺の浸水状況を確認した（写真-8）。浸水地区のうち、特に庄内川の堤防と東名高速に挟まれた区間（工場が立地）では 200cm を超える浸水痕跡が確認された（写真-8 下）。本地区では消防隊によりボートで救助活動が行われた。また、越水した氾濫水は東名高速道路のアンダーパスを通り、東名高速南側の地区へ流入している。このアンダーパス部（写真-8 右上）における浸水深は約 220cm であった。

写真-8 庄内川左岸（名古屋市守山区下志段味地区）

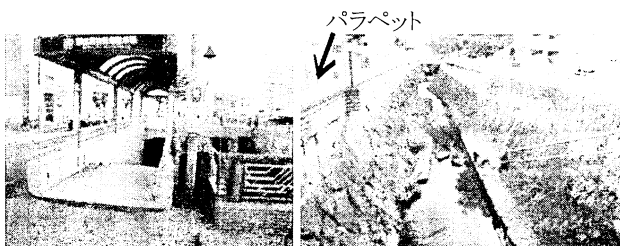
2000 年の東海豪雨の際に浸水した名古屋市営地下鉄野並駅の調査を行ったが、今回の大雨では浸水の被害は見られなかった。大雨のため、併設する自転車駐輪場では、止水板を立てたと証言を得た。また、野並駅の横を流れる郷下川では、前回の調査ではみられなかったパラペット（高さ 22cm）が設置されていた（写真-9、右の堤防上の板状に見えるもの）。

写真-9 野並駅駐輪場出入口と郷下川
