# 道路トンネルにおける背面空洞注入工と老朽化 対策の取り組み －常磐自動車道 日立トンネル群－

REINFORCEMENT CAVITY INJECTION AND RENOVATION DECREPIT  
EFFORTS IN ROAD TUNNEL  
-JOBAN EXPRESSWAY HITACHI TUNNEL GROUP -

Hitachi tunnel group is located between Hitachi-Minami-Ota IC and Hitachi-Kita IC in Joban Expressway is constructed from 1980 to 1983, has been in service 25 years after the opening in 1985. This interval has 15 tunnels have been built in most of sheet pile method. In the tunnel was built will interfere with the pile. Occurred in the back cavity lining is made of structural weakness and tunnel deformation can easily occur, because of poor seismic sections with anti-cavity injection factory back in order to preserve and improve the durability of future capabilities have been deliberately. In addition, the group tunnel Hitachi proceeds deterioration of materials and repair increased where water leakage due to aging, interior tunnels are struggling to measure degradation of tunnel length enormous becomes significant damage or destruction suddenly not updated from the original construction. In this paper, we report the actual construction of the repair efforts of engineering and tunnel injection in the back cavity

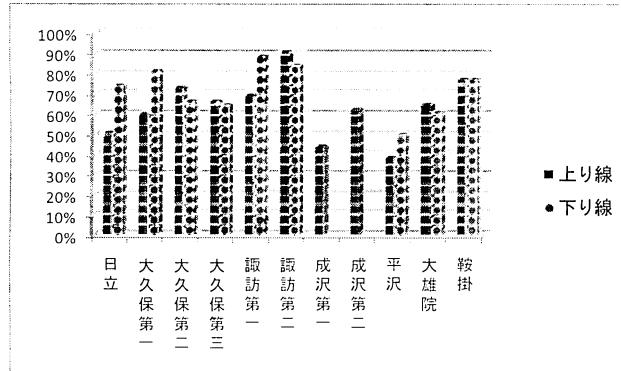
にあたっては、全体の状況を把握した上で優先度の高いトンネル選定をするため、トンネル延長方向20m毎に天端部で削孔空洞調査を行った。孔数からのトンネル別空洞率は最大90%に及び、平均60%であり（図-4）、平均空洞高282mmで最高空洞高940mmであった。

図-4 背面空洞率

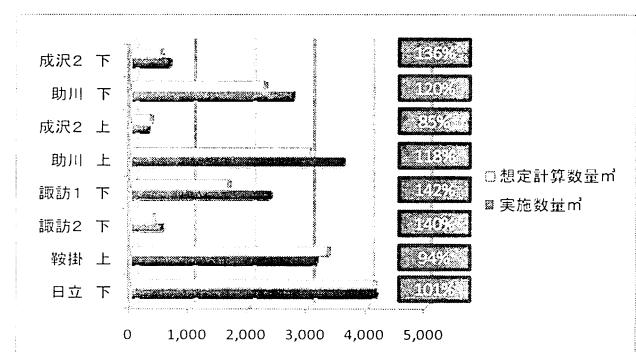
図-9 注入量の想定と実施の比較

2010年に施工した日立トンネル下り線の工事より充填確認をリークと注入圧力に箇所当たり想定注入量を加えた。これは従前の工事においてリーク、圧力上昇が認められず想定注入量を大幅に超える箇所があり、全体注入量が3～4割増となつたため、一次注入では想定注入量、二・三次注入では想定注入量の1.5倍を定量として注入管理を行つた。これらにより、想定計算注入量と実注入量の比較は従前工事に比べ大幅に改善され、日立トンネル下り線においては、想定注入量4,098m<sup>3</sup>に対し実注入量が4,121m<sup>3</sup>と23m<sup>3</sup>増(0.6%増)と注入量管理の検証ができることができた（図-9）。
