# 東京港トンネルRC中床版の塩害補修

## REPAIRING METHODS FOR SALT DAMAGED REINFORCED CONCRETE SLAB LOCATED INSIDE OF THE TOKYO PORT TUNNEL

本稿では中床版の損傷状況、補修方法(腐食因子の遮断、浸透した塩化物イオンの除去、中床版補修のための補強と解析、損傷断面復旧と再劣化の予防)、中床版補修後の耐震性能照査および中床版補修時のひずみ計測について報告する。

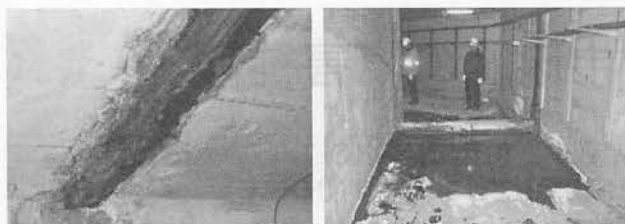
写真-1 損壊した樋と企業洞道接続部からの漏水と滞水

上層階の損傷状況を現地調査したところ、トンネル躯体の構造目地部頂版に設置されていた漏水対策用導水樋が砂やエフロレッセンスなどで飽和して損壊し、中床版上面に漏水が滞水しているのが確認された。また隣接する企業洞道との接続部から漏水が上層階に浸入していることも確認された(写真-1)。中床版上面は広範囲で被りコンクリートの剥離と激しい鉄筋腐食が確認された(写真-2、図-3)。また、中壁と頂版についても構造目地部周辺で中床版と同様の損傷が確認された。中床版下面では約9年前に施工した剥落防止シート(ビニロン繊維)に漏水跡とシートの浮きが確認された(写真-3)。

中床版の塩害損傷の原因となった漏水を適切に処理するために、構造目地部からの漏水は導水樋で集水して排水設備に排水し、躯体ひび割れ部からの漏水は薬剤によって止水することにした。

頂版および側壁に設置されていたゴム製の樋は、前述のとおり目詰まりが生じて破損していたため全て撤去し、目詰まりが視認できる透明なカバータイプの樋（以下「縦樋」）を新たに設置した（写真-4、図-4）。側壁に設ける集水用の水平樋は、既設は鋼管もしくは塩ビ管であったが、これも目詰まりや腐食で機能していなかったためすべて撤去し、内部が視認でき、かつ清掃が容易にできるよう開断面のもの（以下「横樋」）を採用した（写真-4、図-9）。

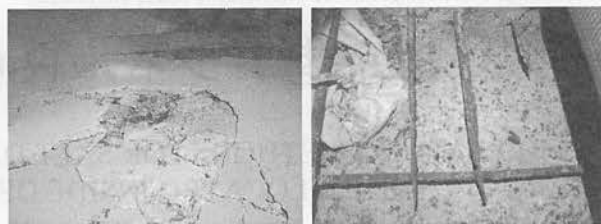
写真-2 中床版上面被りコンクリート剥離と激しい鉄筋腐食

以上の結果から、中床版の損傷原因は塩分を含んだ漏水が中床版内に浸透したことによる塩害と断定した。

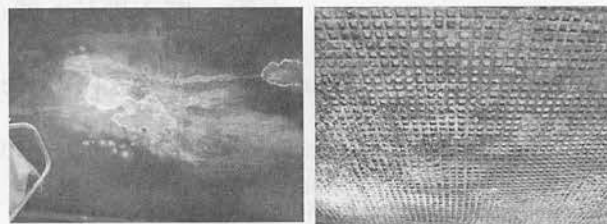
写真-3 中床版下面剥落防止シートの漏水跡とシートの浮き

補修限界塩化物イオン量が残存する中床版上面を最大深さ15cmまではつる時に発生する下筋の増加応力は、中床版中央部（下側引張）で138N/mm<sup>2</sup>となることが想定された（図-11）。増加応力を既設鉄筋に極力負担させないようにするため、中床版下面に炭素繊維シートを貼り付けて応力負担させることとした。中床版下面に貼られていた剥落防止シート（ビニロン繊維）はすべて撤去し、炭素繊維シートに貼り換えることにした。

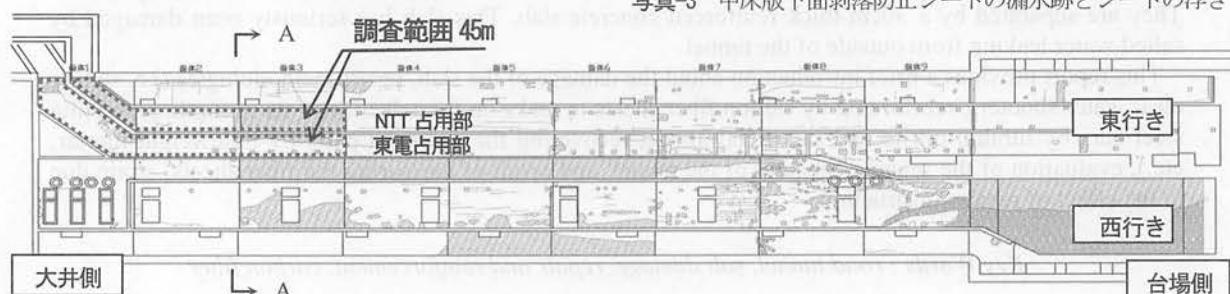
図-3 中床版上面損傷図

鉄筋の激しい腐食状況とトンネルの立地環境から漏水に塩分が含まれていた可能性が高かったことから、塩害損傷を前提として以下の手順で特に損傷が激しかった東電、NTT占有部の大井側から1～3番目の函体(図-3の波線で囲った延長45mの範囲)の中床版の状態を調査した。調査手順とその結果を以下に示す。

画中心部の表層1cmをドリルで削り採って蛍光X線分析装置により塩化物イオン量を測定したところ、東電・NTT占有部とも接続する1ブロック目と2ブロック目の継手部周辺およびその下流側(台場側)の広範囲で塩化物イオン量が鉄筋の発錆限界の目安(1.2kg/m<sup>3</sup>)を超過した。

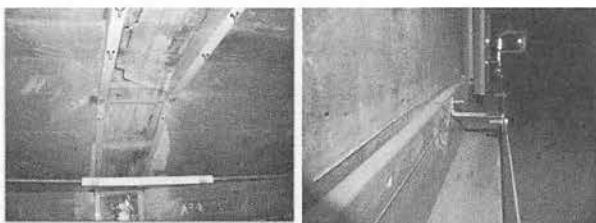
写真-4 目詰まり確認が容易な透明縦樋と開断面の横樋

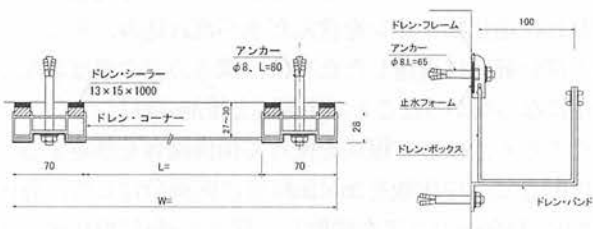
図-4 中が視認できる樋 左：縦樋 右：横樋

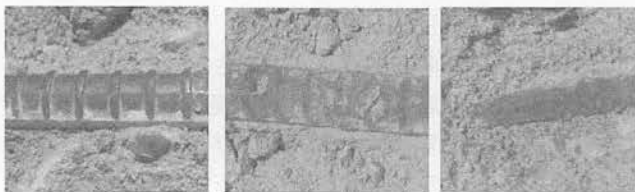
写真-5 鉄筋の腐食グレード (II~IV)

補修限界塩化物イオン量を決定するため、160箇所の上筋をはつりだして腐食グレードを確認し、その位置の塩化物イオン量を測定してその相関関係をグラフにプロットしたものを図-8に示す。同示方書で鉄筋の腐食グレードIIIは「断面欠損は目視観察では認められないが、鉄筋の全周または全長にわたって浮き錆びが生じている状態」と定義されていることから、塩害の劣化進行過程の中では進展期後半に位置していると考えられる(図-7、表-1、写真-5)。そこで、図-8のグラフの腐食グレードIIIに着目し、母集団から逸脱しているデータを棄却した上で、標準偏差を求めて正規分布を

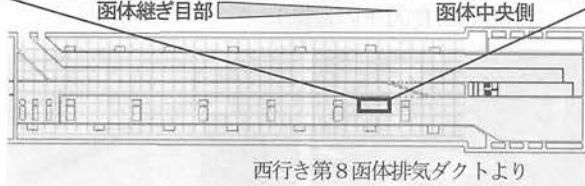
図-10 塩化物イオン浸透深さマップの一例

そのため、拡散方程式を使って損傷深さを推定することは断念し、中床版を  $2\text{m} \times 2\text{m}$  程度に区画分けして、各区画から直径6cmのコアを採取し、深さ2cm毎に塩化物イオン量を測定することで、各区画の塩化物イオン濃度が補修限界塩化物イオン量に達している深さを確認することにした。測定結果をもとに作成した塩化物イオン浸透深さマップの一例を図-10に示す。同図より函体継ぎ目部周辺の区画で塩化物イオン量が多いことがわかる。

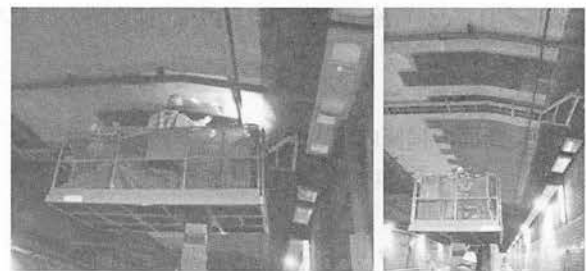
写真-6 中床版裏面炭素繊維シート貼付状況

$10^5 \text{N/mm}^2$ ）を選定した。補強量は、補修作業時の増加応力を全て負担するのに必要な枚数を主鉄筋方向に貼り付け、さらに配力筋方向にも応力の分散を期待して1層貼ることとした。炭素繊維シートの仕様比較を表-2、炭素繊維シートの断面構成図を図-12、炭素繊維シートの貼付状況を写真-6に示す。

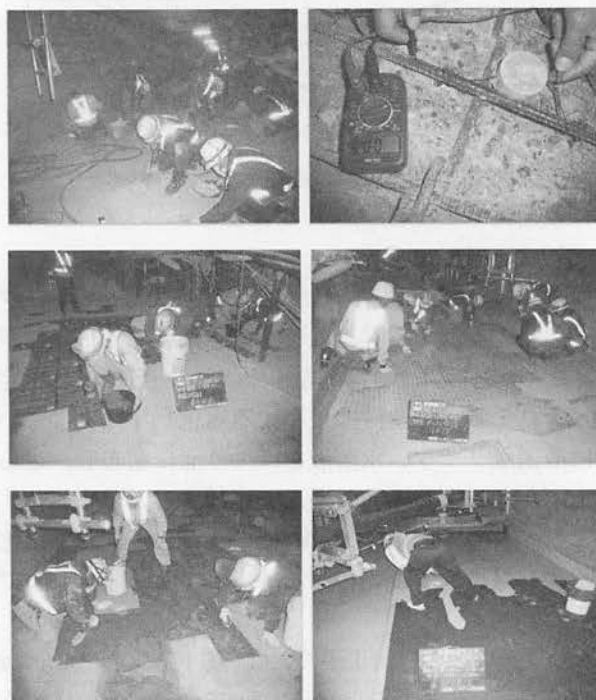
写真-5 左上：塩害損傷部はつり 右上：犠牲陽極  
左中：鉄筋の防錆 右中：ステンレス網筋配置  
左下：モルタルコテ塗り 右下：塗床防水材塗布

- 塩害損傷コンクリートはつり、腐食鉄筋除去  
(目的：塩害損傷部位の除去)
- 残存コンクリート面に亜硝酸リチウム 40%水溶液を塗布・含浸  
(目的：残存部の塩化物イオン拡散抑制)
- 鉄筋復旧、残存鉄筋素地調整  
(目的：断面復旧、既設鉄筋の錆落とし)
- 上筋に犠牲陽極設置、抵抗値測定  
(目的：マクロセル腐食対策)
- 既設・新設鉄筋に亜硝酸リチウム 25%水溶液をセメントペーストにして塗布  
(目的：鉄筋の防錆)
- ステンレスアンカー打設、ステンレス網筋配置  
(目的：補修部剥離・ひび割れ防止)

- コテ塗り用軽量ポリマーセメントモルタル  
(目的：断面復旧)
- 補修範囲以外にひび割れ補修材含浸  
(目的：ひび割れからの腐食因子滲入防止)
- 防水性に優れ、衝撃や摩耗に強く、ひび割れに追従する塗り床材(エポキシ系塗床防水材)を塗布  
(目的：腐食因子の遮断)

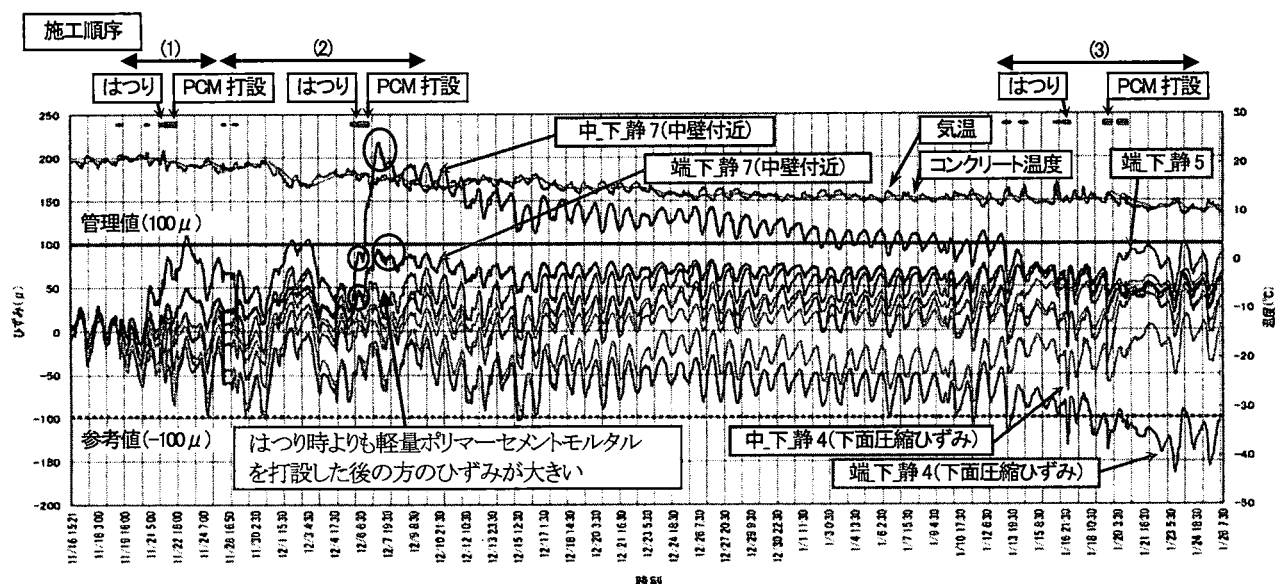
図-17 計測結果

西行き排気ダクトで実施した試験施工時の中床版の静ひずみの計測結果を図-17 に、確認できたことおよびその後の補修について方針決定したことを以下に示す。

- 補修時の増加応力が炭素繊維シートに伝達されており、主筋方向、配力筋方向とも炭素繊維シートの効果があったことを確認した。
- 部材の断面減少、はつり機の衝撃によるひずみは、概ね管理値以内に収まり、一部超過した箇所についても上面にひび割れは確認されず、下面のひずみも炭素繊維シートの許容引張ひずみに対して小さいことから安全性に問題がないことを確認した。
- 軽量ポリマーセメントモルタル（約 0.2t/㎡）を打設した後に下面の引張ひずみが最大となったことから、軽量の材料を選定したことの妥当性を確認した。また、打設時の作業荷重にも留意が必要であることも確認した。
- 気温の変化（季節変動、日変動）がひずみの増減に影響することを確認した。
- 函体中央と端部の計測結果に明確な違いを確認できなかった。これは、函体端部の主筋方向に炭素繊維シートを増し張りした効果があったと推測している。
