# 放置地下空間の再利用に際しての 可否判断基準に関する研究

## RESEARCH INTO CRITERIA FOR DECIDING WHETHER TO REUSE ABANDONED UNDERGROUND SPACES

福島 二郎<sup>1\*</sup>・築瀬 範彦<sup>2\*</sup>

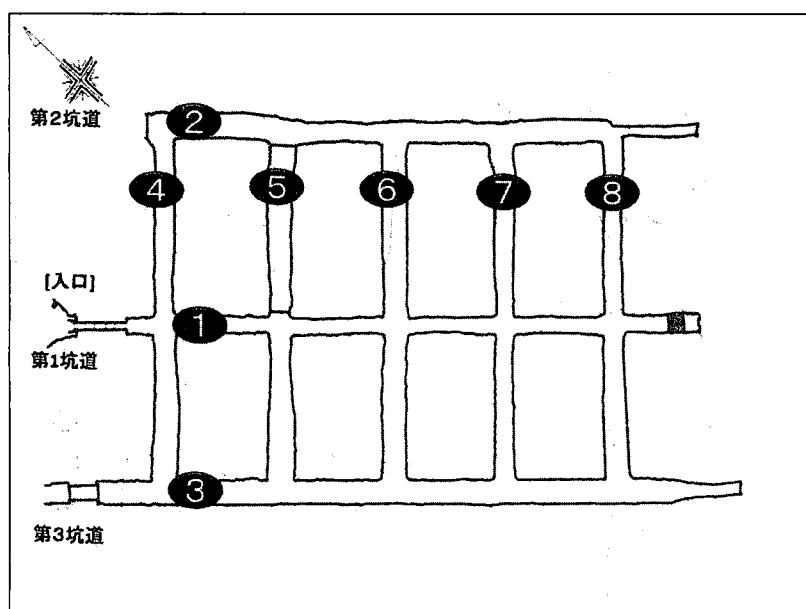
図1 旧戦車工場跡の平面図

今回の調査では、3本の縦坑と5本の横坑により構成されるすべての坑道の断面図および立面図を計測し作成するとともに、各坑道の断面寸法と延長距離を求めた。図1に平面図、図2に中央坑道(図1の①坑道)の出口地点を眺望した内部断面図を、また、図3に同じく中央坑道の側面図を示す。さらに、8本の各坑道の幅×高さの測定値とその平均値、および延長距離を表8に示す。
