羽田トンネル天井板の撤去及び損傷原因

REMOVAL OF CEILING BOARDS AND CAUSE OF DAMAGE IN THE HANEDA TUNNEL

Key Words : ceiling board, removal, stress corrosion cracking, anti-spalling method

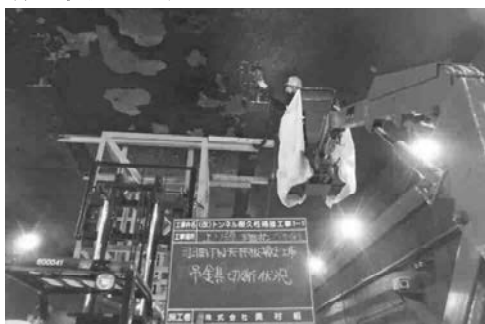
パンずつ天井板を撤去することとした。写真-4に吊り金具の撤去状況を示す。

写真-4 吊り金具撤去状況

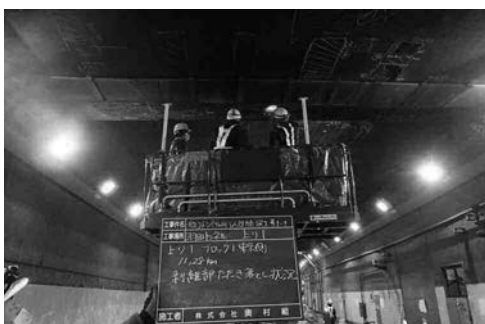
天井板撤去後、テストハンマー等による打音検査を行い、トンネル本体の剥離範囲を確認した。

写真-5 たたき点検の様子

トンネル本体に剥離が発生している箇所は、劣化部のはつり落としを行い、はつり作業により鉄筋が露出した場合はワイヤブラシにて錆を除去し、防錆材を塗布した。はつり後、断面修復によりコンクリートかぶりを復旧した。断面修復は、プライマーを塗布し、乾燥後、ポリマーセメントモルタルを充填し、左官仕上げを行った。充填したモルタルの適切強度発現を促すために、坑内においてブラインドヒーターを用いた加熱養生を行った。

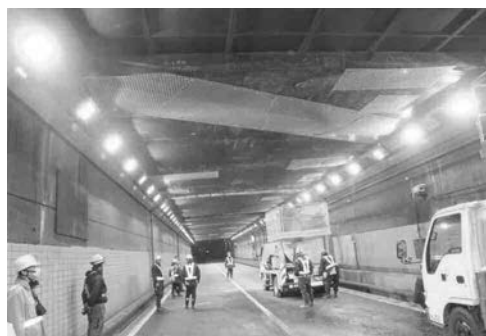
写真-6 剥落防止の施工後

また、天井板撤去後にトンネル天井部全面に剥落防止を実施することは時間的制約から不可能な中、断面修復面積が大きい箇所でのコンクリート片落下が懸念されたため、連続繊維FRP格子筋を固定する工法で剥落防止を行うこととした。この工法は、コンクリートアンカーを用いて、連続繊維FRP格子筋を固定するため硬化、養生の必要がなく、比較的短時間で施工が可能となった。

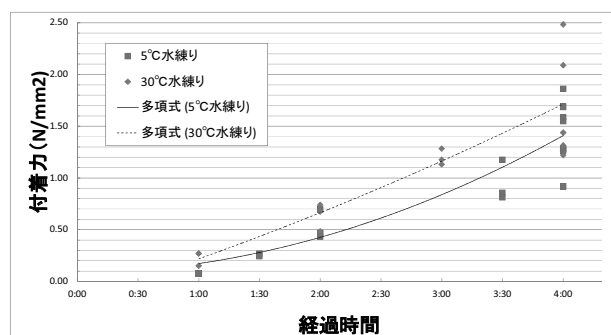
図-6 付着強度試験の結果

図-6に付着強度試験の結果を示す。試験の結果、30℃の温水で練り混ぜた場合に初期強度の増幅が大きく、練り混ぜ後4時間で付着強度1.5N/mm²以上が発現することが分かった。

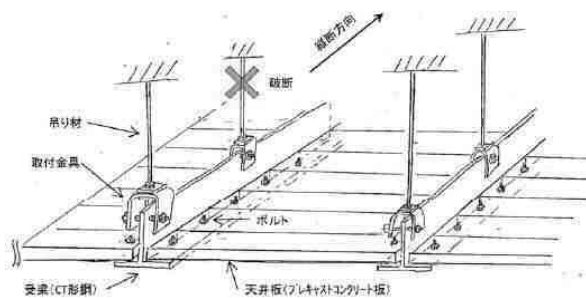
図-7 吊材損傷部構造

羽田トンネルにはトンネル内に都心側と羽田側のケーソン部に天井板が設置されており、羽田側の天井板で2本の吊り材に破断を確認した。吊材は、図-7に示すとおり常時引張り応力を受ける部材である。

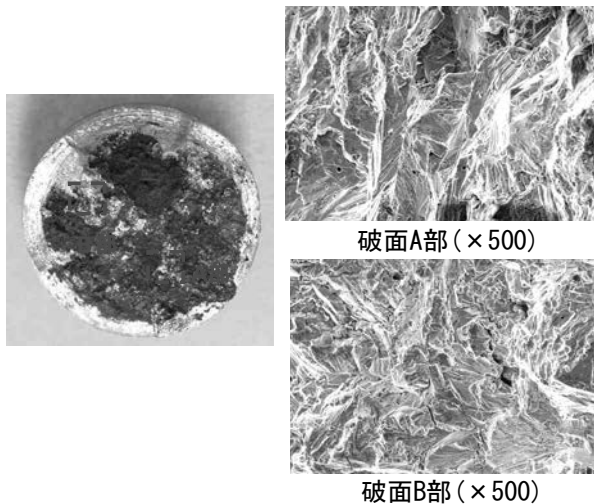
破面観察の結果、応力腐食割れの特徴的な破面形態である羽毛状模様(ファンシェーブパターン)を確認した。(写真-7参照)

写真-7 破面観察結果

吊り材の破面及び断面に応力腐食割れ特有のき裂を確認した。応力腐食割れは、材料、環境、引張り応力の三要素が揃った場合に発生するが、材料と環境の組合せとしてオーステナイト系ステンレス鋼と塩化物の存在がよく知られており、今回の調査結果からも状況が合致していることから破断原因と考えられた。

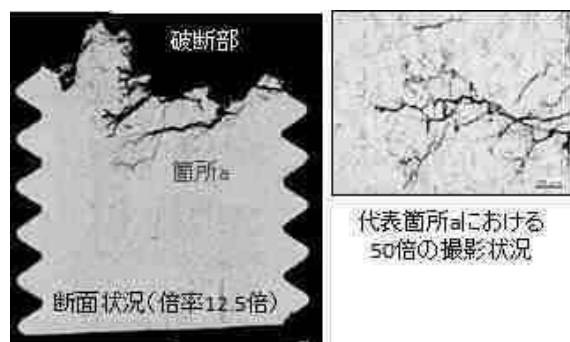
破断部の断面確認の結果、応力腐食割れ特有の樹枝状に分岐したひび割れ状のき裂を確認した。(写真-8参照)

写真-8 断面観察結果

未破断部についても、ごく微細ではあるが、樹枝状に分岐したひび割れ状のき裂を確認した。
