# 地下貯留施設の初期性能確認と 設計・施工への配慮事項の検討

## STUDIES ON THE UNDERGROUND RESERVOIR : EVALUATION OF THE INITIAL PERFORMANCE AND EXAMINATION OF THE CONSIDERATIONS ABOUT DESIGN AND CONSTRUCTION

宮田 佳和<sup>1\*</sup>・森松 芳隆<sup>2</sup>・岩山 剛<sup>3</sup>・前田 敏也<sup>4</sup>

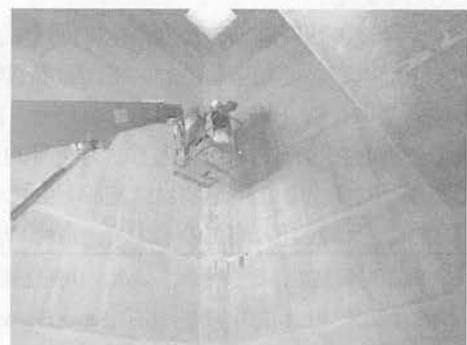
写真-1 健全度調査状況

健全度調査の状況を写真-1に示す。発生していた変状は主に、ひび割れ、漏水、エフロレッセンス（以下、エフロと略す）であり、他に一部でうき、はく離、豆板が見られた。また、ひび割れの補修跡も見られたため、このうち幅が正確に測定できるものについては幅も記録した。

ひび割れについては、形状、方向などから種類は大きく二つに分類された。一つは縦方向のひび割れであり、これは下端を既設部位で拘束された外部拘束による温度ひび割れであると推定された。外部拘束による温度ひび割れの特徴として、壁を貫通したひび割れとなることが多く、ひび割れから漏水やエフロを伴っていたことから、このひび割れは温度ひび割れである可能性が高いと考えられた。

漏水，エフロについては，上記のひび割れ箇所や，ひび割れ誘発目地の周辺，打継ぎ部付近およびPコン部で見られたが，漏水ランクは全てⅠであった。

また，側壁に発生したひび割れ幅の最大値は0.8mm，最頻値は0.2mmであり，多くは補修済であった。ただし，補修済みのひび割れのうち，漏水が発生しているものも見られた。

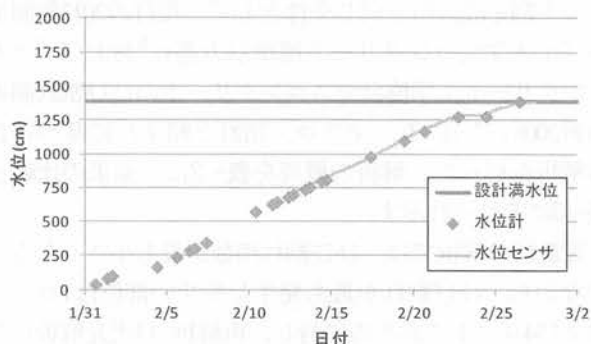
図-4 注水中の水位の経時変化

水張り試験では，注水中の水位を水位計および半導体ゲージ式水位センサ（写真-2）を用いて計測した。水位の記録を図-4に示す。

注水中のポンプ室内壁の漏水は，漏水箇所の背面に水位が達した直後から始まり，その後水位が上がっていくにつれて漏水箇所数の増加が見られたが漏水量は微量であった。ただし，設計満水位で注水を停止してからの水位低下は1mm程度であったため，貯留施設側壁から外部への水の流出はほとんどなく，遊水地の貯留性能に与える影響は少ないと考えられた。

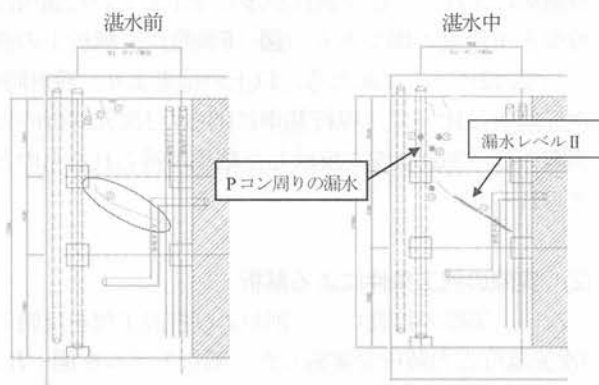
図-5 漏水ランクⅡのひび割れ

湛水中の調査では，ポンプ室内壁のひび割れ部およびPコン部に新たに漏水が発生した。ポンプ室内で新たに発生した漏水は68箇所であり，ほとんどはランクⅠであったが，2箇所のひび割れからランクⅡの漏水が発生した。

ランクⅡの2箇所はいずれも斜め方向のひび割れであり，気温の季節変動による部材の変形が原因と考えられた。ひび割れ幅は，0.15mmおよび0.30mmであった。幅0.30mmのひび割れのスケッチおよび写真を図-5，写真-3に示す。なお，ランクⅠの漏水は打継ぎ箇所やPコン周りからのものがほとんどであった。

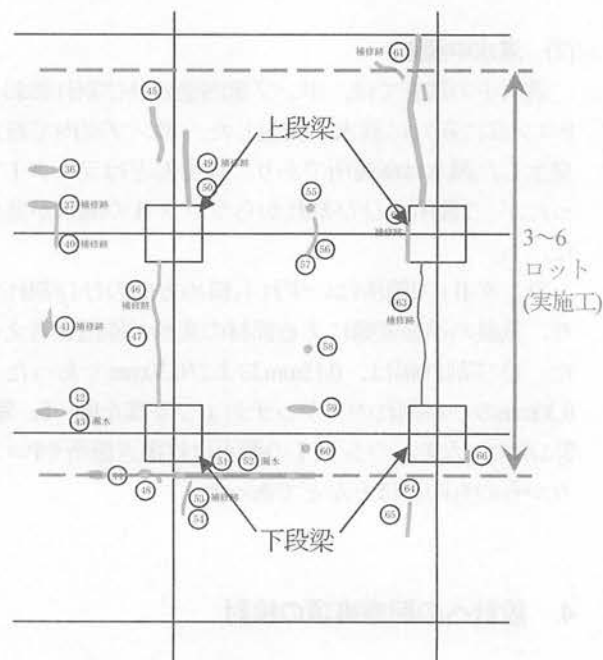
図-6 ひび割れ発生状況

設計時の解析では、ひび割れ指数が最も小さくなる、すなわち、ひび割れが最も発生しやすい部位は1ロットおよび4ロットであるのに対し、再解析 (3次元解析) では、2ロットおよび3ロットであった。湛水前の側壁の調査結果によれば、ひび割れが多く発生していた箇所は上段梁と下段梁の間であり (図-6参照)、解析上の部位としては2ロットにあたる。以上の結果より、設計時の2次元解析に比べて、現行基準に則った3次元解析の方が、実際のひび割れ状況を反映した結果が得られるものと考えられる。

解析結果を表-4に示す。ひび割れ指数は前項の3次元解析と同様、上段梁と下段梁の間である3ロット～6ロットで小さくなっており、実際の調査結果と一致している (図-6参照)。ただし、全てのロットでひび割れ指数は前項の解析結果より小さくなっており、その原因として以下の2点が考えられる。

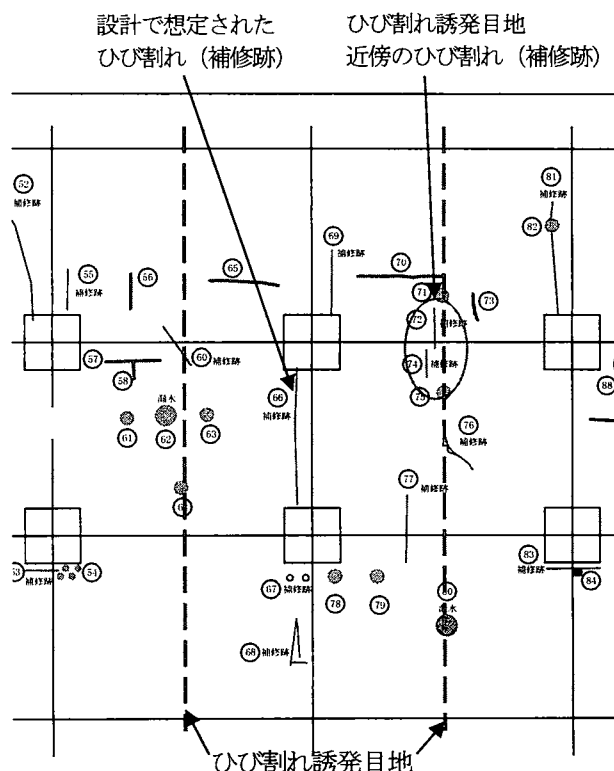
図-8 ひび割れ誘発目地付近のひび割れ

現地調査結果において、温度ひび割れと考えられる縦方向のひび割れは上段梁と下段梁の位置、すなわち、ひび割れ誘発目地設置間隔の中心付近に多く発生しており、これは設計で考慮されている「幅を制御するひび割れ」である。しかし、縦方向のひび割れは、ひび割れ誘発目地の近傍にも発生しており（図- 8参照）、これは、断面欠損率が低かったために、ひび割れを目地の箇所誘発できていなかったことが原因と考えられる。

- ①温度ひび割れ解析について、設計時の解析と現行基準での解析を比較したところ、後者の方が調査結果とより合致する結果となった。
- ②ひび割れの補修跡からの漏水も見られたため、事前にひび割れを制御することが重要である。
- ③ひび割れ誘発目地については、設計時の計画では当時の基準を満たしていたが、施工時にはその基準が改訂され、欠損率が不足していた。
- ④計画時、設計時、発注時などから、施工までの期間が長くなる場合は、必要に応じて最新の知見に基づいた再検討を実施すべきである。
- ⑤温度ひび割れ解析については、ロット割、配合、打設時期などの施工条件が確定した時点で再照査し、必要に応じて対策をとることが望ましい。
- ⑥ひび割れ箇所での漏水は、湛水前はほとんど生じておらず、湛水中は、ひび割れ幅0.2mm以下の箇所では3割近くの箇所で、0.2mmを超える箇所では全ての箇所で漏水が発生した。また、補修跡からの漏水も低い確

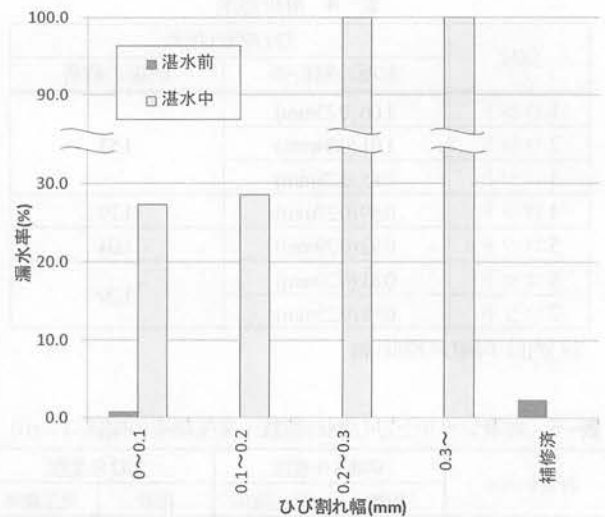
図- 9 ひび割れ幅と漏水率の関係

各ひび割れ毎（0～0.1mm、0.1～0.2mm、0.2～0.3mm、0.3mm～）に、湛水前および湛水中に漏水が発生した確率を図- 9に示す。湛水前はひび割れに対して既に補修が行われていたために、漏水はほとんど生じていないものと考えられる。一方、湛水中では、ひび割れ幅0.2mm以下の箇所では3割近くの箇所で漏水が発生しており、0.2mmを超えた場合は全ての箇所で漏水が発生した。これは、防水性・水密性の要求性能を確保するためのひび割れ幅を0.05mm以下、0.2mmを超える場合は性能低下が顕著であるとする「日本コンクリート工学会ひび割れ調査、補修・補強指針」<sup>9)</sup>に該当する結果と言える。

ただし、湛水前において補修跡からの漏水も低い確率ではあるが見られた。補修方法については、施工計画書を確認したところ、ひび割れ幅や漏水の量によって材料、工法を使い分けており、適切に補修されていたと考えられるが、一部の箇所では漏水が発生する結果となった。このことから、適切な材料、工法により漏水部の補修を行ったとしても、漏水を完全に防ぐことは困難であり、事前の解析によって漏水が防げる程度にひび割れ幅を制御することが重要であると考えられる。

- ⑦適切な材料、工法により漏水部の補修を行ったとしても、漏水を完全に防ぐことは困難であり、事前の解析によって漏水が防げる程度にひび割れ幅を制御することが重要である。

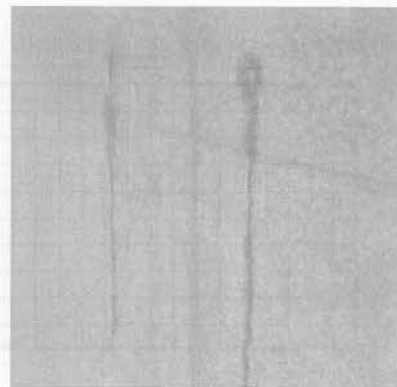
写真- 4 Pコン周りの漏水状況

Pコン周りの漏水状況を写真- 4に示す。施工計画書より、当該構造物ではPコン周りに止水ゴムリングが使用されていたが、この止水ゴムが十分機能していれば漏水

は生じなかったと考えられる。止水ゴムが機能しなかった原因としては、打設中にコンクリートが沈下してPコン近傍で沈下ひび割れが発生した、あるいは、沈下によって止水ゴムの能力を超える大きさの空隙がセパレータ下に生じたために、漏水が起こった可能性が考えられる。また、Pコン付近でのコンクリートの充填不良も原因の一つとして考えられる。

また、環境温度が低い場合は、凝結が遅れるためブリーディングの発生が多くなる傾向があるが、側壁の打設は1年を通じて行われており、Pコン周りの漏水は冬に打設した箇所だけではなく、夏に打設した箇所にも発生していた。また、Pコン周りの漏水が集中している箇所とほとんど発生していない箇所があり、これは当日打ち込んだコンクリートの品質や施工方法にバラツキがあった可能性があると考えられる。

さらに、打ち上がり速度および締固め時間などの施工方法もコンクリートの沈下に影響を与える。打ち上がり速度が大きい場合は、ブリーディング水が抜けきらないうちに上層を打重ねるため、ブリーディング水が後から抜けることによって沈下量が大きくなる。また、締固め時間が長い場合は材料の分離(沈降)が起こり、ブリーディングの発生量が多くなる。打ち上がり速度については実際の搬入集計表から推定したところ、 $0.3\text{m/h}$ 程度であり、コ示の記述である30分あたり $1\sim 1.5\text{m}$ よりは小さく、沈下に対しては安全側であると言える。また、締固め時間については施工計画書においてはコ示の記述と同じく $5\sim 15$ 秒とされているが、施工上のばらつきにより、局部的にコンクリートの沈下が生じた可能性も考えられる。

以上の結果から、ブリーディングによる沈下対策として、特に低熱セメントを使用する場合など、ブリーディングが多くなることが予想される場合は、事前にブリーディング試験を行って性状を把握し、場合によっては単位セメント量や細骨材率を大きくするなど配合を調整することが挙げられる。また、施工時に実施する沈下対策としては、Pコン周りの再振動が挙げられるが再振動の実施が不十分であった可能性もある。

- ①打継ぎ部の漏水については、止水ゴムなどによる止水では限界があると考えられるため、ロット高さを高くすることや、連続打設するなどして打継ぎ箇所を減らすことが対策として考えられる。
- ②Pコン周りの漏水対策としては、配合の調整や再振動の実施、実績の少ない配合を使用する場合は、必要に応じてブリーディング試験等を実施するのが望ましい。
