# 河川下の地下鉄潜函トンネルの塩害対策工事

## CHLORIDE ATTACK COUNTERMEASURE CONSTRUCTION OF SUBWAY CAISSON TUNNEL UNDER THE RIVER

本稿では、東京メトロで行った調査・検討結果の詳細、及び現在営業線トンネル内で実施している、犠牲陽極材を用いた電気防食工と断面修復工を組合せた塩害対策工事について報告する。

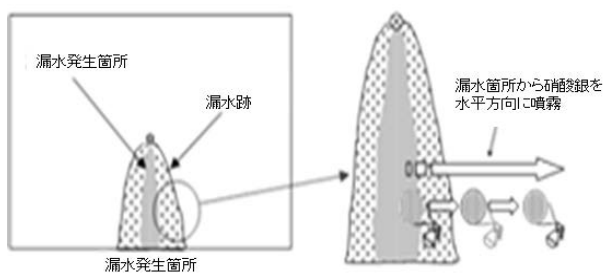
図3-3 硝酸銀噴霧法

基本的な補修範囲は、コンクリート表面部に塩化物イオンが付着しているか否かの境界までを範囲とする。補修範囲の決定に当たっては硝酸銀噴霧法を用いることとし、その状況を図3-3と写真3-1に示す。補修範囲の決定後は、断面修復工の範囲及び、表面含浸工の塗布範囲の特定を行う。断面修復工の範囲は、漏水および漏水の痕跡が疑われる箇所で、打音検査などによって濁音が認められる範囲（浮きや補修部の再劣化など）や、鉄筋腐食によって剥落が生じている範囲を対象とする。

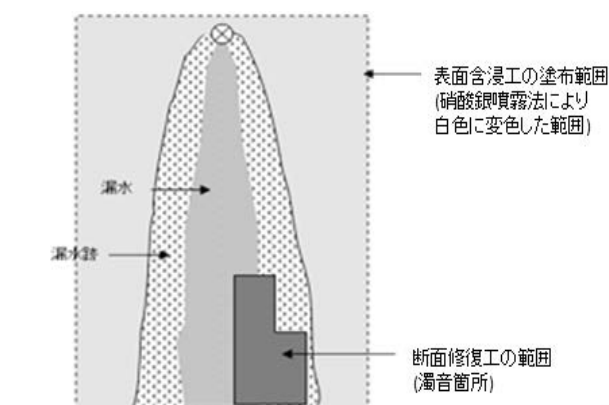
図3-4 各補修範囲の概略図

また表面含浸工の塗布範囲としては、硝酸銀噴霧法により、コンクリート表層部に塩化物が付着していると判定される範囲に、断面修復工を実施した箇所を併せた範囲までを対象とする。各補修範囲の概略図を図3-4に示す。

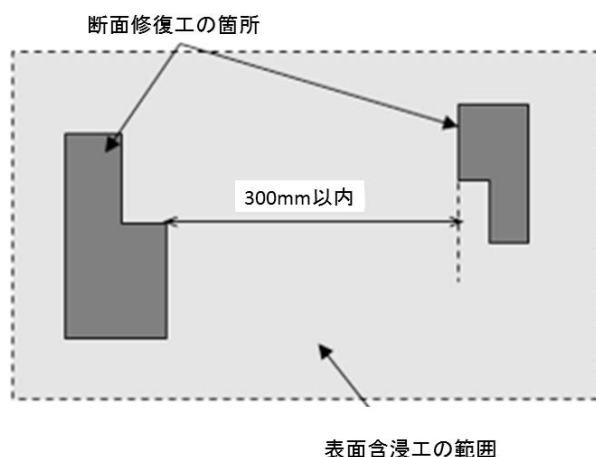
図3-5 複数変状が生じている補修対策範囲

さらに塩害によって生じた変状は、施工時の継ぎ目や乾燥収縮ひび割れ等で生じた箇所からの漏水(漏水跡)近傍に発生するが、その変状が単体で生じている場合と、複数近接して認められる場合がある。そのため、これら近接して複数変状が生じている場合は、補修範囲をまとめて補修する(注：補修範囲であり、はつり範囲ではない)。図3-5に概略図を示す。

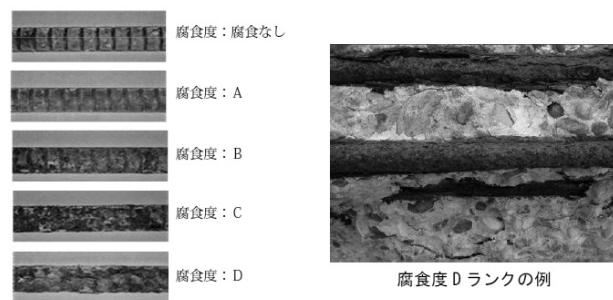
写真3-2 鉄筋の腐食度評価に関する参考写真

またはつり後出した鉄筋の状態について、表3-2に示す「社団法人日本コンクリート工学協会：コンクリートのひび割れ調査、補修・補強指針」の鉄筋の腐食度判定に準拠して評価し、鉄筋の処置を決める。腐食度0～Cでは断面減少はほとんどないとして判断してよいが、これ以上の腐食ランクである腐食度D(写真3-2)では、鉄筋の断面欠損が著しいため、新しい鉄筋で取り替えるか、表3-3の重ね継ぎ手の要領で補うこととする。

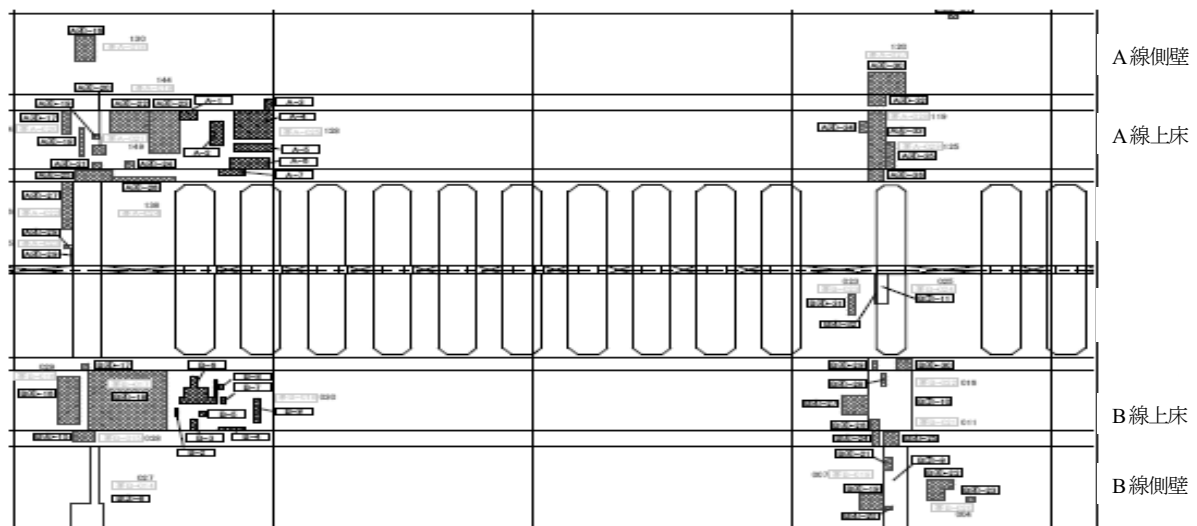
図4-3 補修展開図

塩害発生可能性がある箇所については、断面補修範囲を実測及びマーキングして記録し、補修展開図を作成した(図4-3)。また、硝酸銀の変色が見られず、塩害による劣化が見られない箇所についても、予防保全を目的として、表面含浸材の塗布範囲を補修展開図に示した。

前述のように、断面補修範囲を実測及びマーキングした後、補修展開図に示した範囲を、はつりによる構築断面補修及び表面含浸材を塗布することにより補修をする。
