鉄道トンネルで発生している変状実態に関する一考察

A CONSIDERATION ON THE STATE OF DEFORMATION OCCURRING IN A RAILWAY TUNNEL

In order to grasp the current situation of the tunnel, we confirmed the condition of occurrence of deformation occurring in the tunnel. As a result, the deformations occurring in the tunnel were mostly cracked, we confirmed occurrence trends due to differences in geology, climate and distance from the entrance of tunnel, but also we confirmed occurrence trends due to the influence of individual factors. In the analysis of flaking concrete in tunnel, the mortar for repairing was the most frequent, and it was confirmed that these were influenced by water leakage and freezing and thawing action. We report the future maintenance policy based on the above matter.

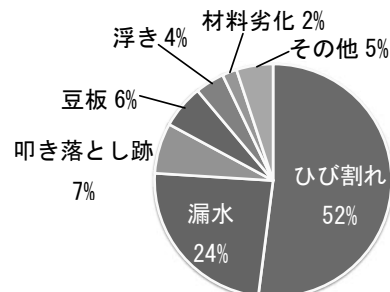
図-3 コンクリートトンネルにおける変状割合

また、対象とする変状についても画一的な分析では発生傾向が捉えにくくなる可能性があるため、対象とする変状を限定することとした。コンクリートトンネルにおける変状種別ごとの発生割合を図-3に示す。この結果から、発生割合が5割以上を占めるひび割れに限定して分析を行うこととした。なお、分析における指標は、各トンネルに発生したひび割れの数を延長あたりに換算した数値(以降、ひび割れ数)を用いることとした。

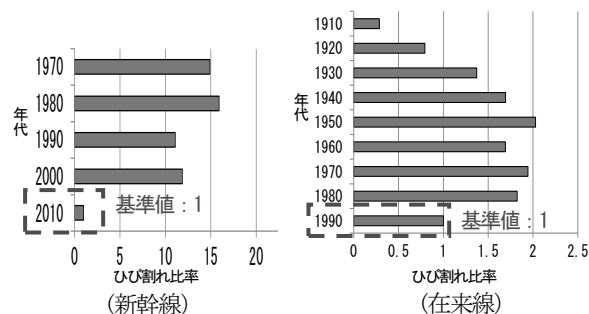
図-4 施工年代とひび割れ比率の関係

施工年代とひび割れ数の比率(以降、ひび割れ比率)の関係について分析した。新幹線は2010年代のひび割れ数を、在来線は1990年代のひび割れ数を基準値1として、施工年代ごとのひび割れ比率を算出した。その結果を図-4に示す。図-4より新幹線トンネルにおける2010年代のひび割れ比率は、他の年代に比べ低いことがわかる。これは、矢板工法に代わり主流となったNATMにおいて、施工法、品質管理が近年改良されているためと推測される。一方、在来線では建設年代とひび割れ比率に明瞭な

関係性はみられず、古い年代ほどひび割れ比率が高い傾向は見られなかった。

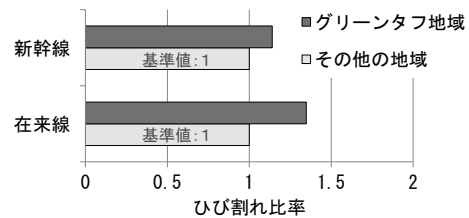
図-6 グリーントフ地域とひび割れ比率の関係(新幹線・在来線)

既往の知見より、グリーンタフ地域に位置するトンネルでは、塑性圧によるひび割れが発生しやすいと言われている¹⁾。そこで、トンネルがグリーンタフ地域に位置するのか、その他の地域に位置するのかを区分し、分析を行った。グリーンタフ地域と鉄道路線との位置関係を図-5に示す。分析は新幹線、在来線別に行い、いずれもその他の地域を基準としてひび割れ比率を算出した。結果を図-6に示す。グリーンタフ地域のトンネルはその他の地域と比較し、新幹線、在来線ともにひび割れ比率が高い傾向が確認された。また、既往の知見より複線トンネルと単線トンネルでは、単線トンネルのほうが塑性

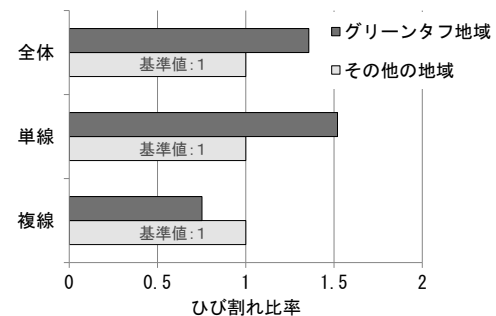
図-7 グリーントフ地域とひび割れ比率の関係(断面形状別)

圧の影響を受けやすいと言われている¹⁾。断面形状の違いによる傾向を確認するため、在来線トンネルを単線、複線に区分し、ひび割れ数の分析を実施した。結果を図-7に示す。単線トンネルでは、グリーントフ地域のトンネルがその他の地域と比較してひび割れ比率が高い傾向が確認された。

これらの結果より、グリーントフ地域のトンネルでは、塑性圧の影響によりひび割れが発生しやすく、断面形状によりその影響を受けやすいことが確認された。

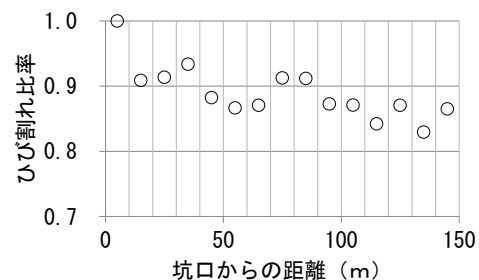
図-8 坑口からの距離とひび割れ比率の関係

最初に、全トンネルに対する分析結果を図-8に示す。この結果から、坑口付近のひび割れ比率が高く、坑内に入るにつれ、ひび割れ比率が減少する傾向が確認された。

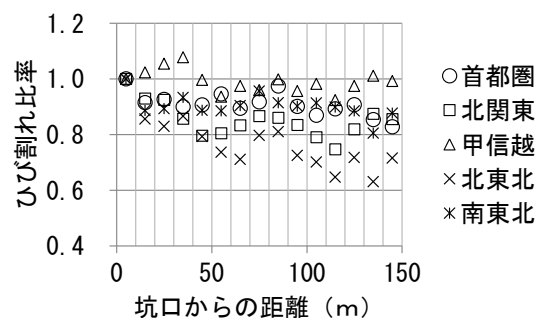
図-9 坑口からの距離とひび割れ比率の関係(地域別)

次に、図-9に、トンネルが位置する地域を5分割(首都圏、北関東、甲信越、北東北、南東北)し、分析を行った結果を示す。各地域の中でも、北東北では、ひび割れ比率が坑口から坑内に入るにつれ減少する傾向が、他の地域に比べ明確に確認された。この原因として、寒冷地である北東北では、温度変化の影響が他の地域より大きいため、坑口付近にひび割れが多く発生していると推測される。

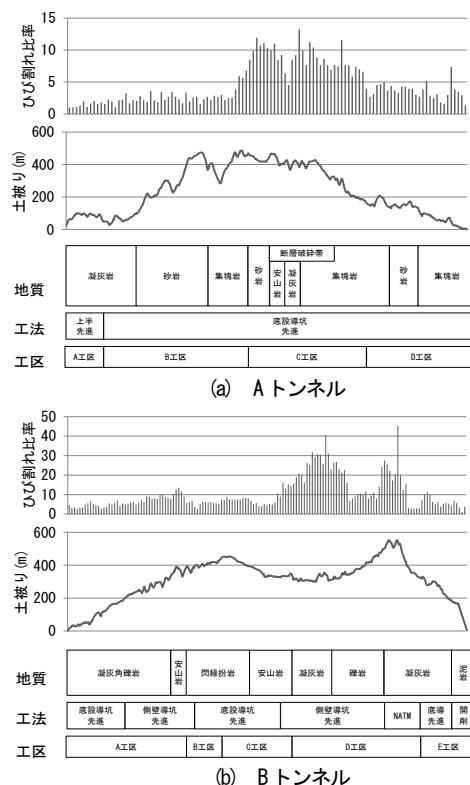
図-10 ひび割れ比率と土被り等の関係

図-10に分析を実施したトンネルの結果を示す。まず、Aトンネルのひび割れ比率が高い区間は、断層破碎帯と地山の状態が比較的悪いことが影響していると推測される。次に、Bトンネルのひび割れ比率が高い区間は、NATMが導入され間もない時期にNATMを適用した区間の他、地山の状態が比較的悪い場合に採用される側壁導坑先進上部半断面工法で施工された区間であり、地山の

状態が比較的悪いことが影響していると推測される。

このように、個々のトンネルにおいてひび割れが発生した要因として、地質や施工法が関係している結果が見られた一方で、施工法や工事誌より地山条件が悪い区間であるがひび割れ比率が低く、上記分析結果と異なり、因果関係が明確では無い区間があることが確認できた。

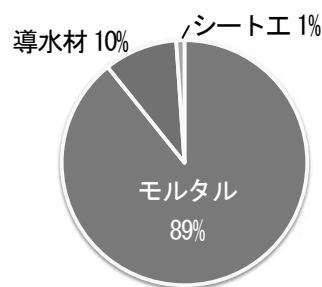
図-12 補修工のはく落事象内訳

補修工のはく落事象ではモルタル、シート工、導水材等がはく落（垂下含む）している。はく落したものの内訳を示したのが図-12であり、モルタルのはく落が約9割を占めることが確認された。

トンネルに使用されるモルタルは補修モルタルと迫め部モルタルに区分できるが、はく落したモルタルの内、約6割が補修モルタルであることが確認されたため、補修モルタルに着目して分析を行うこととした。

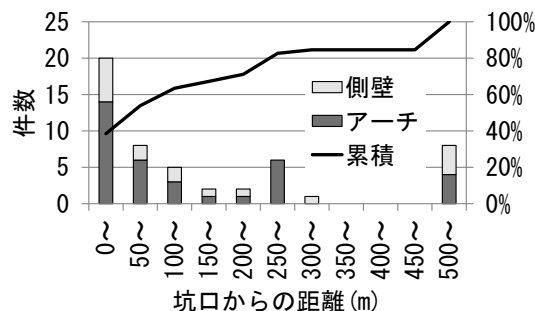
図-14 補修モルタルはく落事象内訳（発生位置別）

はく落事象が発生した位置を、坑口からの距離別に整理した結果を図-14に示す。この結果から、坑口から100m未満で発生した事象が約6割を占めることが確認された。また、それらの内訳ではアーチ部で発生したものが約6割を占めることが確認された。

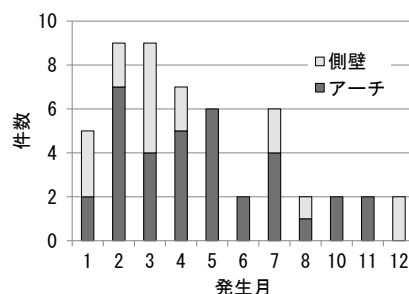
図-15 補修モルタルはく落事象内訳（発生時期別）

はく落事象を発生時期別に整理した結果を図-15に示す。この結果から、発生時期は2～5月に発生した事象が約6割を占めることが確認された。

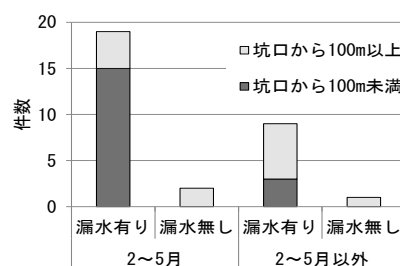
図-16 補修モルタルはく落事象内訳
(漏水有無、発生位置及び時期別)

これらの分析結果を踏まえて、漏水の有無、坑口からの距離、発生時期を重ね合わせて整理した結果を図-16に示す。この結果から、坑口から100m未満の漏水がある箇所で、融雪期を含み比較的温度変化が大きいと推測される2～5月に発生した事象が約5割を占めることが確認された。そのため、補修モルタルのはく落の原因の一つとして、国土交通省の分析結果と同様に、漏水及び凍結融解作用の影響が考えられる。
