# 覆工に生じる変状把握の精度向上のための 覆工表面洗浄の有効性

供用されている道路トンネルの覆工表面は煤や油、汚濁水およびエフロレッセンス等により汚れている場合が多い。覆工表面の汚れは、走行型の画像撮影点検はもとより、近接目視による点検において、変状把握の正確性に影響する。本稿は覆工に生じる変状把握の正確性を更に向上させることを目的として、覆工表面の洗浄方法を検討するとともに、洗浄が変状把握に与える影響を検討したものである。

## CLEANING THE TUNNEL LINING TO VERIFY THE ACCURACY OF INSPECTION AND ITS EFFECTIVENESS

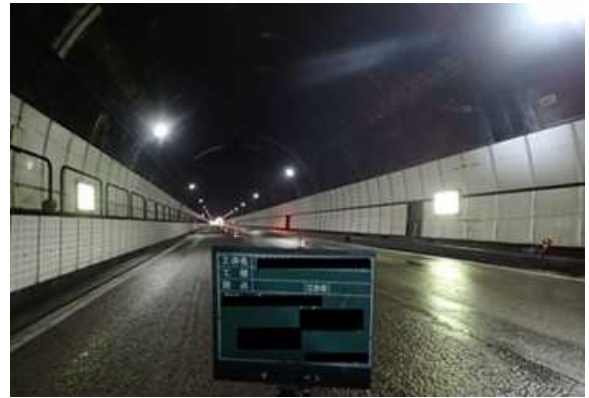
写真-4 覆工表面洗浄前の状況

覆工洗浄を実施したトンネルは、矢板工法によって構築されたものであり、供用から約 40 年経過している。また、40 年の間、覆工洗浄は施されていない（写真-4 参照）。その延長は 1,272m であり、覆工スパン数は 110 であり、覆工コンクリートの設計基準強度は 200 (kgf/cm<sup>2</sup>) である。覆工洗浄の対象となる覆工スパンは過去の点検結果を鑑み、覆工の変状が著しく、汚れが著しいスパンとし、トンネル入口から 805～888m の区間とした。また、洗浄部位は走行車線の監視員通路上から追越車線の監査廊上の 18m とし、約 1,200m<sup>2</sup> の覆工洗浄を行った（図-4 参照）。

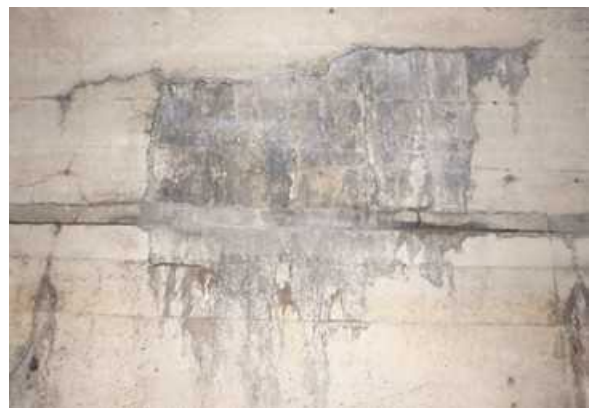
写真-6 覆工表面洗浄後の汚れ除去不可能箇所

覆工洗浄前に支障となる内装工や肥大化している溶脱物の部分的な除去を行い、樋については漏水するおそれがあるため存置した。洗浄作業は一般車両を供した中での作業となるため、走行車線側と追越車線側の車線規制を切り替えて行い、半断面ずつ行った。（写真-5 参照）。覆工洗浄作業は車線規制を設置した後、洗浄システムを搬入・設置し、キャリブレーションで決定された使用圧力（150Mp）で洗浄を行った。覆工洗浄作業により発生した汚濁水は、別のヤードに設置したノッチタンク（10m<sup>3</sup>）に移し、浮遊物質を沈殿させ、中和剤処理を施した上、PH 値を確認して、河川に放流した。また、ノッチタンクに沈殿した汚泥は産廃処理とした。覆工洗浄作業は人力で行うため、アーチ部の作業については、ノズルヘッドを操作する作業員を高所作業車に乗車させて行った。存置している樋や照明設備およびケーブルラックについては、接触しないよう注意しながら覆工洗浄作業を行った。作業時間は日中のみで、全体数量 1,200m<sup>2</sup> を 6 日間で施工完了したため、施工能力は 200m<sup>2</sup>/日であった。覆工洗浄後、覆工表面を観察した。その結果、表面に付着していた煤、油の汚れおよびエフロレンスの大部分を洗浄できたものの、覆工コンクリートの深部まで浸みこんだ汚れについては、時間をかけて集中的に洗浄したが、除去不可能な箇所もあった（写真-6 参照）。また、近接目視点検および輝度計を用いた壁面輝度を測定し、覆工洗浄効果を検証した。

た。新たに把握されたエフロレッセンスは、エフロレッセンスの表面に煤が付着しており、覆工洗浄後に表面の煤が除去されたことで覆工表面上に現れたものである。また覆工洗浄により大部分のエフロレッセンスを除去できたものの、前記の写真-6 で示すようなエフロレッセンスが覆工表面に残る箇所があった。このような除去不可能であったエフロレッセンスを除去するためには使用圧力を上げて除去できる可能性も考えられるが、使用圧力を上げすぎると、覆工表面状態が粗くなる可能性があるため、必要以上の覆工洗浄は実施しなかった。また、点検者にヒアリングした結果、覆工表面の汚れを除去したことで、覆工表面が綺麗になるとともにトンネル全体が明るくなったことで、点検しやすくなったという意見を得られることができた。

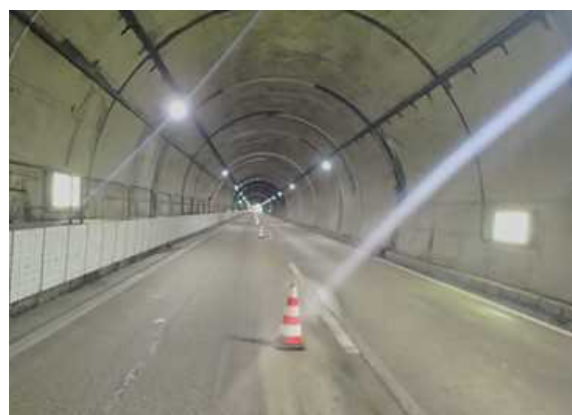
写真-8 覆工表面洗浄後の状況

輝度測定結果を表-5 に示す。走行車線側の輝度は洗浄前の平均値  $0.27\text{cd/m}^2$  に対し、洗浄後の平均値は  $0.99\text{cd/m}^2$  となった。また、追越車線側の洗浄前の平均値  $0.18\text{cd/m}^2$  に対し、洗浄後の平均値は  $1.06\text{cd/m}^2$  となった。走行車線側および追越車線側とも輝度の上昇が確認できたとともに、路面からの遠望目視や走行しながら車上確認を行った結果、覆工洗浄後は覆工洗浄前に比べてトンネル内が明るく感じた（写真-8 参照）。

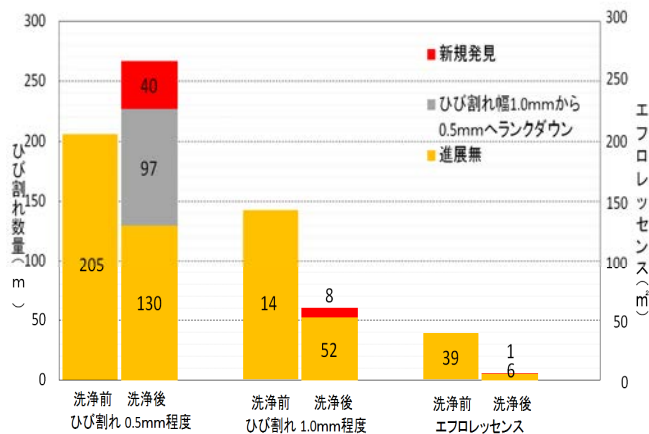
図-5 覆工洗浄前後の変状把握

覆工洗浄前後の変状把握数量を図-5 に示す。幅  $0.5\text{mm}$  程度のひび割れは、覆工洗浄前に把握していた  $205\text{m}$  の延長に対し、覆工洗浄後は  $267\text{m}$  の延長を把握した。 $267\text{m}$  の延長の内、 $40\text{m}$  の延長が新たに把握され、覆工洗浄前に幅  $1.0\text{mm}$  とされたひび割れが、幅  $0.5\text{mm}$  のひび割れへランクダウンしたものが  $97\text{m}$  あった。また、幅  $1.0\text{mm}$  程度のひび割れは、覆工洗浄前に把握していた  $143\text{m}$  の延長に対し、覆工洗浄後は  $60\text{m}$  の延長を把握した。 $60\text{m}$  の延長の内、 $8\text{m}$  のひび割れが新たに把握された。これまで煤やエフロレッセンスが覆工表面に付着していたため、ひび割れの不可視やひびわれ幅が過大に評価されたことが覆工洗浄効果により把握され、変状の新規発見や精度向上が図られた。

エフロレッセンスは、覆工洗浄前に把握していた  $39\text{m}^2$  の面積に対し、覆工洗浄後は  $7\text{m}^2$  を把握した。 $7\text{m}^2$  の面積の内、 $1\text{m}^2$  のエフロレッセンスが新たに把握され
