# 建設 50 年を迎えたホワイティうめだ地下街の 現状とスケルトン化リニューアルの事例

## THE CURRENT STATE OF WHITY UMEDA, WHICH HAS REACHED 50 YEARS OF CONSTRUCTION, AND THE CASE OF RENOVATION BY INTERIOR DEMOLITION

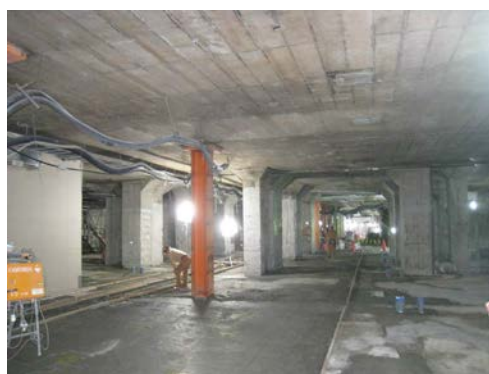
写真-3 スケルトン化完了時の状況

2019年5月、2期エリアを全面閉鎖し、スケルトン化工事に着手した。スケルトン化及び設備・建築仕上げの再築工事のステップは、図-1の通りである。また、スケルトン化した状況を写真-3に示す。スケルトン化により計画時に想定した以上の劣化や対応工事の必要性が生じたため、工程管理に特段の工夫が必要となった。

具体的には、躯体を直接確認した結果、RC構造である床版や桁の下面のうち、漏水が発生している部位には断面欠損や鉄筋腐食がみられた。一方、漏水の見られない部分では特に変状は見られず、ひび割れも発生していない状況であった。また、地下街内の排水暗渠においても劣化が進んでいたため、全面的な修繕が必要となった。また、店舗区画の天井内にアスベストの存在が明らかとなり、行政手続き並びに専門業者によるアスベスト除去のために1.5ヶ月も他区画よりスケルトン化工事に時間を要した区画もあった。

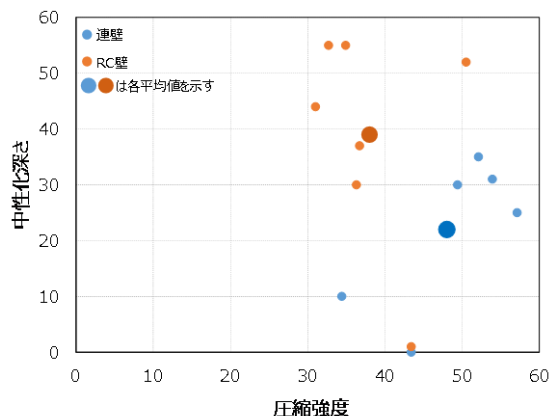
図-3 中性化深さと圧縮強度の関係

連壁6か所とRC壁7か所でコア採取を行い、圧縮強度試験と中性化深さの確認を行った。採取したコアの圧縮強度と中性化深さの関係を図-3に示す。

通常、連壁は水セメント比を低くして打設されるため圧縮強度が高いコンクリートが生成される。本エリアの建設時の打設コンクリートの水セメント比については記録が残っていないが、圧縮強度試験結果からRC壁に比べ強度が高い結果が得られている。また、連壁とRC壁の圧縮強度と中性化深さの分布並びに平均値を確認すると、圧縮強度が高い方が中性化深さは小さくなっており、密実なコンクリートの方が中性化速度は遅いという一般的な見解と同様の傾向を示していることが確認できた。

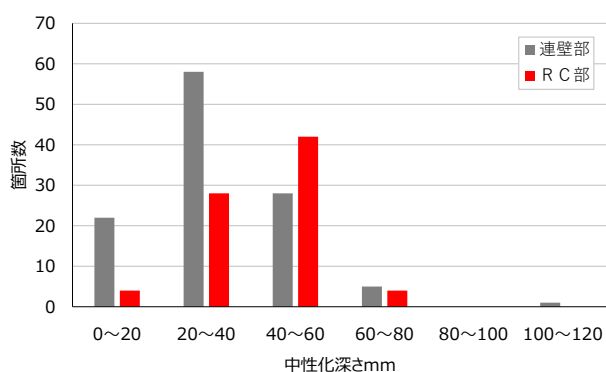
図-4 側壁構造種別による中性化深さの傾向

に測定した。図-4 に壁種別による中性化深さの傾向をグラフ化した。連壁での中性化深さピークは 20～40mm の範囲内にあるのに対し、RC 壁でのピークは 40～60mm の範囲にある。コンクリート強度は連壁の方が RC 壁よりも大きい傾向があり、強度が大きいほど中性化速度が小さくなるという同様の傾向を示していた。

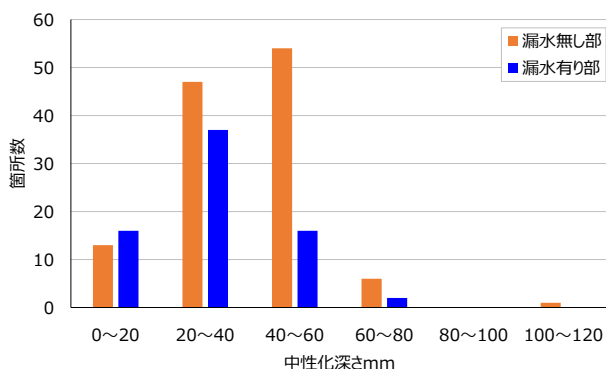
図-5 漏水の有無による中性化深さの傾向

漏水はほぼ全域で確認されているが、連壁の方が RC 壁に比べて多く発生している。連壁ジョイント部の目違いあるいは一体化不足、および先行打設したエレメントの拘束により打ち継ぎ目に発生する温度ひび割れが、主な原因であると考ええる。

地下1階と地下2階の外壁総延長560mに対して、118 か所で漏水を確認した。単純計算で壁長さ 4.7m につき 1 か所の漏水があったことになる。漏水の有無と中性化深さとの関係を、図-5 に整理した。中性化深さのピークは、漏水無し部では 40～60mm 区間であるのに対し、漏水有り部は 20～40mm 区間にある。

漏水がある場所は、湿度が高い環境でありコンクリート中の水分の逸散が起こりにくいため、セメントの水和が継続されコンクリート組織が緻密になり中性化の進行速度が遅くなったものと考えている。

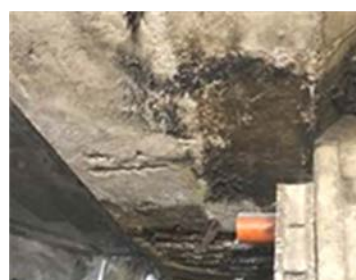
写真-4 躯体の劣化事例

実際にスケルトン化を行い直接確認した結果、梁などのRC構造部分においても劣化が見られた。その一例を写真-4に示す。

この写真は上床版の桁部分を撮影したもので、多量の漏水が発生しており、既にコンクリート断面は欠損し、鉄筋も腐食により欠損していた。一方、漏水の見られない部分では特に変状は見られず、ひび割れも発生していない状況であることから、漏水を原因とする鉄筋腐食によるコンクリート断面及び鉄筋の欠損と判断し、浮きコンクリートの除去、導水の設置、溶接による鉄筋の復元、鉄筋の防錆処理を行い、ポリマーセメントモルタルによる断面修復を行った。

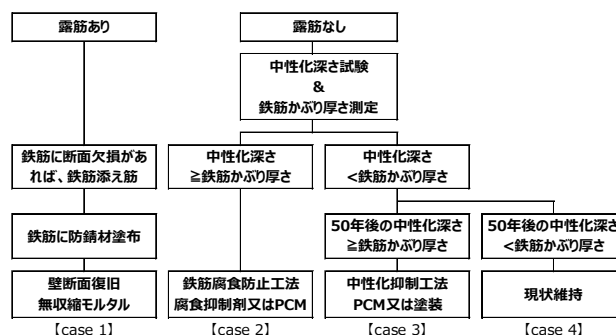
図-6 壁面補修のフロー

側壁を約 15m 毎に中性化深さを測定し、現状で中性化が鉄筋に到達しているか、または 50 年後に中性化が鉄筋に到達するか $\sqrt{t}$  則を用いて予測し、補修方法を決定した。図-6 に補修フローを示す。

現状で中性化が鉄筋に到達している範囲では、鉄筋腐食の進行速度を抑えることを目的として case 2 の鉄筋腐食防止工法を実施した。使用する含浸材が有効に働く表面含水率が 8%以下の範囲においては、腐食抑制材を塗布しコンクリート表層には水分等の劣化因子の侵入を阻止する層を形成させ、鉄筋近傍では不動態皮膜に替わる保護層を形成させて鉄筋腐食の進行を抑制させた。一方、本材料が適用できない表面含水率 8%以上の範囲においてはポリマーセメントモルタル（以下、PCM と表記）を 10mm 以上コテ塗り、コンクリート表面からの鉄筋腐食因子の侵入を低減させて、前者と同様に鉄筋腐食の進行速度を抑制する対策を実施した。

現状で中性化が鉄筋に到達していないが、50 年以内に中性化が鉄筋に到達すると予想される範囲においては case 3 の中性化抑制工法である PCM10mm 以上のコテ塗りの対策を実施し、中性化の鉄筋到達を抑制した。

50 年経過後も中性化が鉄筋に到達しないと予想される範囲は、露筋や漏水が無い限り、対策不要とした。
