# 新都心トンネルの滞水対策概要

2020年8月12日に発生した豪雨(最大降雨量:95mm/h)により,首都高速道路高速埼玉新都心線の新都心トンネル内サグ部3箇所において滞水が生じ,上下線の車両通行が不可能となった。当初は,想定を超えた雨量に対する排水施設の排水能力,ポンプ能力の不足が影響したものと考えられたが,建設当初における設計上の問題は確認されなかった。現地調査の結果,排水施設である側溝および排水管内に遊離石灰が発生していたことや,排水流末である水槽内の沈砂槽が常時高水位を維持していたことが確認され,設計当初に想定していた排水系統や排水能力が期待された通り機能していなかったことがわかった。このことから,排水施設の清掃及び水槽内各施設の構造改良を実施し,排水能力が満足に機能するよう滞水対策を行った。

### OVERVIEW OF STAGNANT WATER PREVENTION MEASURES FOR THE SHINTOSHIN TUNNEL

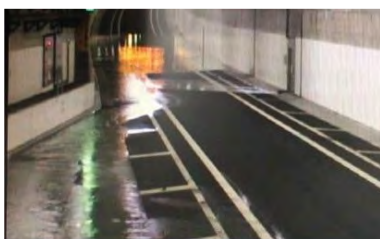
(1) A地点

写真-1 滞水状況

A 地点の排水経路および滞水箇所を図-2 に示す。滞水箇所はサグ部であり、車道部まで滞水が広がっていた。

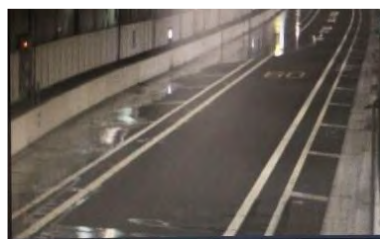
(2) B地点

B地点及びC地点の排水経路および滞水箇所を図-3に示す。滞水箇所はいずれもサグ部であり、車道部まで滞水が広がっていた。

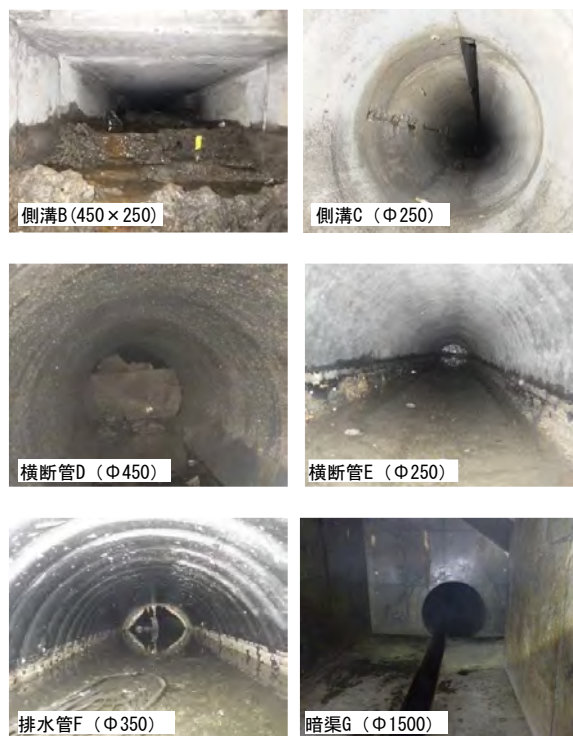
写真-2 排水施設の内部状況

滞水が発生した要因として、雨水を排水する横断管 D が、管内部の遊離石灰の影響で排水能力が低下したことによって排水が滞り、雨水排水を本来想定していない側溝 C に雨水が流入することによって、排水能力を超えた水が車道部まで溢れ、サグ部に滞水が生じたと考えられる。

各排水施設の内部状況を写真-2 に示す。側溝 C、横断管 E、排水管 F、暗渠 G の内部状況は、遊離石灰が少量発生している施設もあったものの、いずれも軽微なものであった。側溝 B と横断管 D は、管内部に遊離石灰が多く発生しており、特に横断管 D の管内部については、遊離石灰が堆積して出来た壁が複数箇所で形成されている状況であった。

管内部の遊離石灰による排水能力の低下が確認された側溝Bおよび横断管Dの排水能力改善のため、管内部の清掃を実施した。側溝Bの清掃は、通常の排水管清掃で用いる写真-3左に示す長さ約14cmのノズルを用いて清掃を行った。横断管Dの清掃は、遊離石灰の固着がひどく、通常のノズルであると撤去が困難であったため、写真-3右に示す長さ約40cmの高圧洗浄ノズルを用いて清掃を行った。横断管Dより撤去した遊離石灰を写真-4に示す。

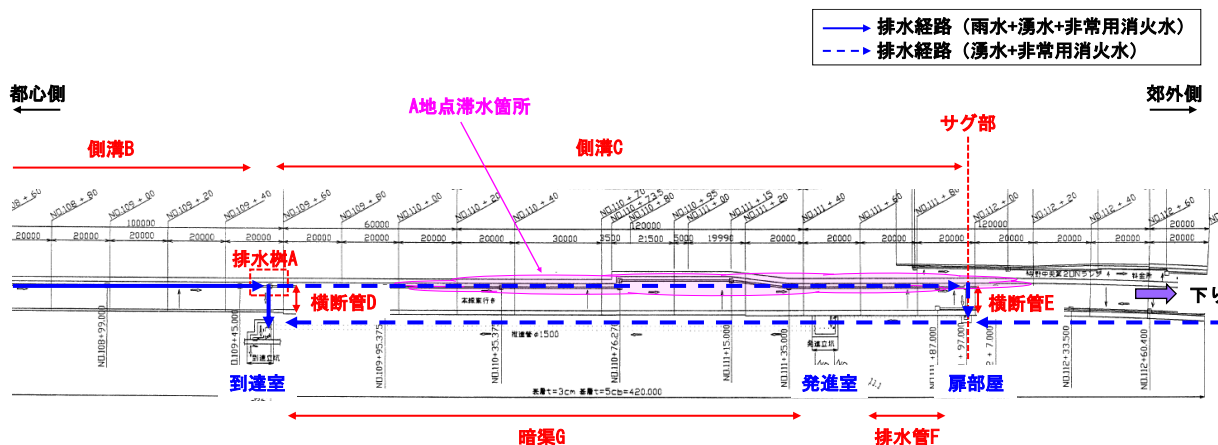
図-2 A地点排水経路平面図

都心側明かり部から流入した雨水は、設計上側溝 B を通って排水樹 A に集水し、そこからトンネル躯体下部に設置されている横断管 D を通って到達室まで排水する構造となっている。排水樹 A より郊外側の排水施設については、トンネル湧水および非常用消火水のみを到達室まで排水する構造となっている。

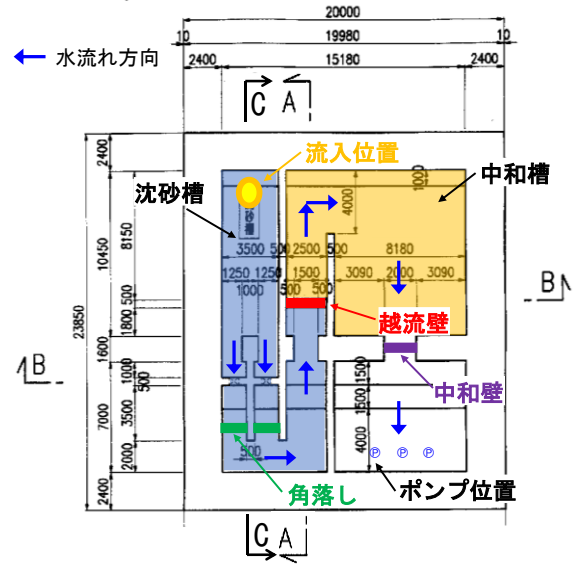
図-4 水槽平面図

B地点、C地点のトンネル排水流末である水槽内の平面図を図-4、断面図を図-5に示す。トンネル排水は水槽内の沈砂槽に流入し、図-4に示す水流れ方向に従って中和槽を通してポンプ位置まで到達する。沈砂槽からポンプ位置までの間には、トンネル排水とともに水槽内に運ばれる土砂やエフロエッセンス等の不純物を遮断する

ための角落とし（h=3800mm）、水位調整のためのコンクリート越流壁（h=1410mm）、トンネル排水の酸やアルカリを中和し、必要な pH に調整するための中和槽とポンプ室を仕切る鋼製中和壁（h=650mm）が設置されている。

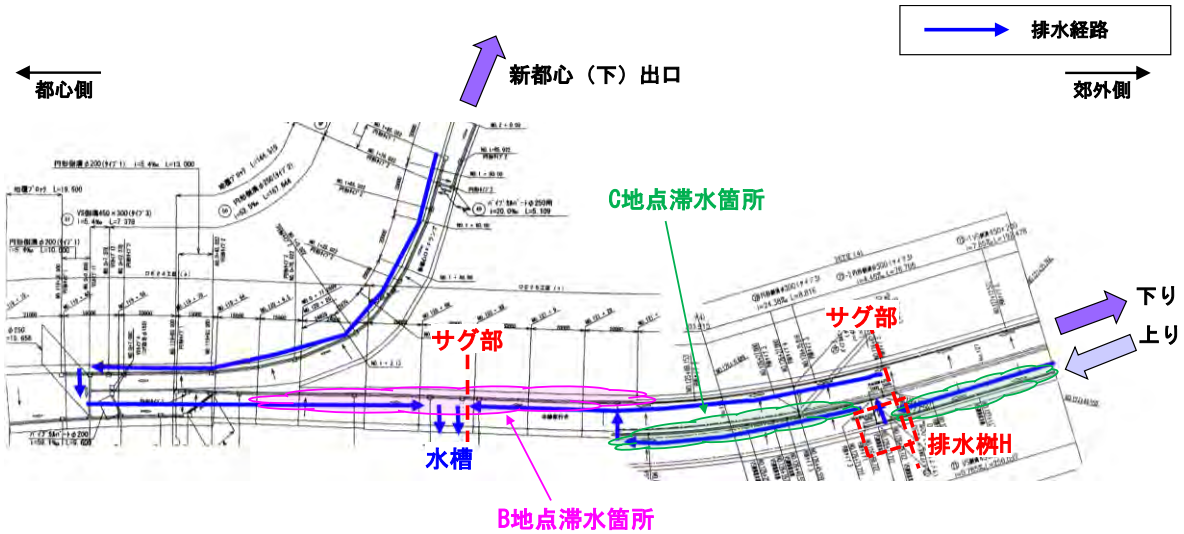
図-3 B地点、C地点排水経路平面図

B地点の排水経路は、新都心（下）出口明かり部からの雨水が側溝を通してB地点直下の水槽内に直接流入する構造となっている。C地点の排水経路は、郊外側のトンネル明かり部からの雨水が上り線走行方向左側の側溝を通してC地点に流入し、トンネル躯体下部の横断管を通して車道右側の側溝へと流入する。そこから、横断管を介して下り線側側溝に流入し、最終的にはB地点直下の水槽内に直接流入する構造となっている。なお、いずれの箇所においても排水施設の内部状況を確認したが、遊離石灰は確認されなかった。

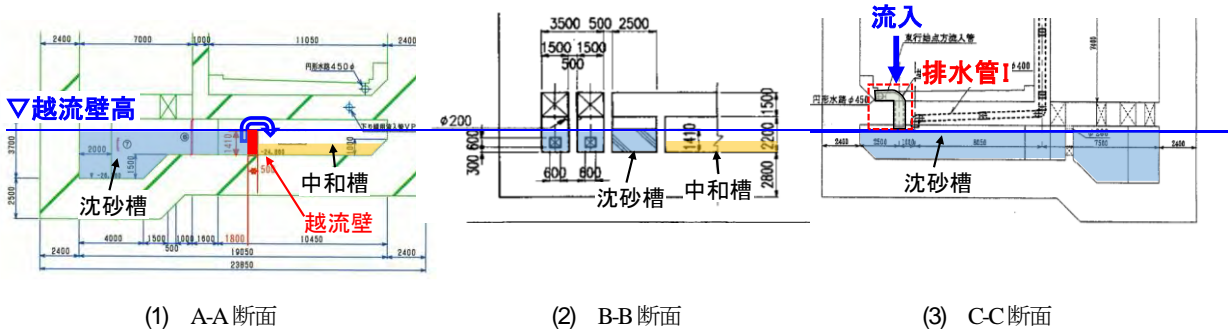
図-5 水槽断面図

現場調査の結果、水槽内の沈砂槽から越流壁までの各地点における水位が、常時越流壁の高さと同じ水位を維持し続けていることが確認された。さらに、降雨があったから数日後の沈砂槽内の状況を確認すると、B地点にて集水したトンネル排水を水槽内へ導水する排水管I(図-5(3))の管先が、沈砂槽内に貯留されているトンネル排水の水面に接している状況であり、トンネル排水の流入が困難な状況であった。このことから、豪雨が発生した際に水槽内へ流入できなかったトンネル排水が車道部に溢れ出すことで、滞水が生じたと考えられる。

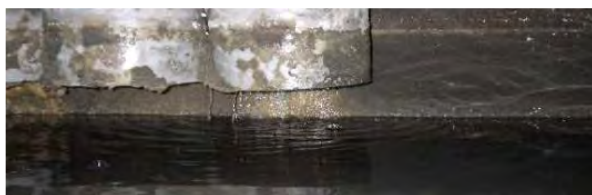
写真-7 沈砂槽水面と排水管Iの隙間状況

角落し高さ変更後の沈砂槽の水面と排水管 I の管先の隙間状況を写真-7に示す。角落し高さを変更しただけでも管先と沈砂槽水面の間に余裕があり、沈砂槽内の排水機能が改善していることがわかる。また、C 地点付近排水柵 H の内部状況を写真-8 に示す。側壁に水位跡があり、これが角落し高さ変更前の水位であることから、沈砂槽内の水位を低くすることでトンネル排水施設内の水位も低下していることがわかる。
