大谷採石地下空間の構造特性及び 安全情報の共有と活用の試み

前田 和輝¹・清木 隆文²

SAFETY INFORMATION SHEARING OF STRUCTURAL CHARACTERISTICS OF OYA UNDERGROUND QUARRY AND ITS UTILIZATION

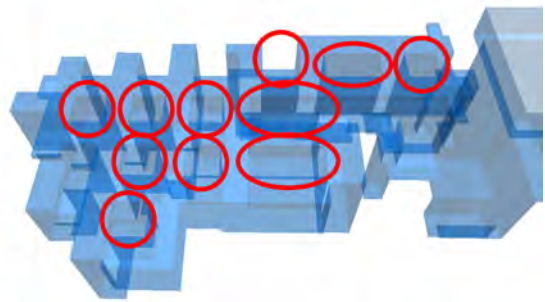
図-1 A 空洞の検討モデル(空洞部分の俯瞰透視図、赤丸の部分が残柱を示す)

図-1 に示した A 空洞は現在も採石が行われている柱房式の採石地下空間であり、この空洞を再現した横方向145.3m、縦方向79.3m、土被り40mの空洞を含む検討モデルでは、残柱と呼ばれる空洞を支える柱構造が、風化による劣化等によって空洞を支保しなくなった場合を想定して検討を行った。まず、当該空間の残柱をすべて除去し、残柱が1本も機能しない場合の検討を行った。その結果は、残柱や天盤（空洞の天井部分）、床面にも降伏を示さない状況となった。このことから、A 空洞は残柱がすべて機能を失っても安定を保つ可能性が高い事が示された。続いて、検討モデルの強度定数（粘着力、内部摩擦角、引張強度）をそれぞれ1/2にして、残柱を空洞中央部は空洞崩落のきっかけとなるので1本ずつ倒壊、空洞周辺に行くほど複数本倒壊する数本ずつ6段階に分けて除去する解析を行った。その結果、天盤には5段階目で降伏する状況が確認された。このことから、強度定数を半減させたA 空洞の検討モデルは、残柱がある程度

残っていれば、他の残柱がなくとも天盤を支えるのに支障はないことが分かった。そこで、残柱の断面積に着目し、天盤を支えるために必要な残柱の総断面積と1本ごとの断面積を確認する解析を行った。結果、当条件下では「断面積 32 m²を下回った残柱は降伏しやすいこと」「合計断面積 64 m²の残柱は 2,448 m²の天盤を支えられる」可能性が明らかになった。

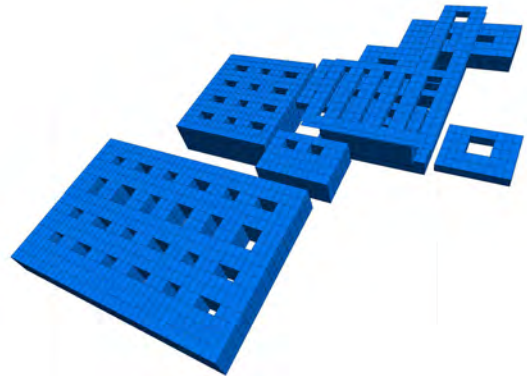
図-2 B 空洞の検討モデル(空洞部分のみを示す)

図-2 に示した B 空洞は山の下に存在し、3つの空洞が重なり合った多段の構造になっている。本研究では、これらの構造を単純化してモデル化の後、解析を行った。検討したモデルは東西 248m、南北 276m、標高 100~200 m の範囲を対象とし、地表面は DEM データ⁹を参照し、山地部の地形を図-3 のように再現した。またモデルの下部のみ、境界面からの影響を回避するため、40m の余剰空間を確保した。当該の検討モデルで自重解析を行った後、「すべての空洞を掘削した解析」「2段目の空洞のみ掘削した解析」「2段目の空洞を一部のみ掘削した解析」を行い、3つの検討モデルを「最大主応力」「最大せん断応力」「変位」の観点から比較した。結果、これらの掘削手順の違いに大きな差は認められなかった。

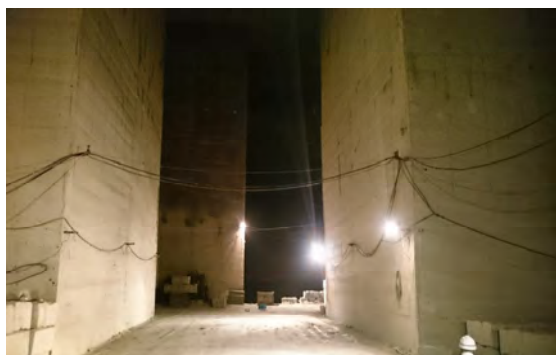
図-4 A 空洞内部の様子

本研究では、2021年3月10、11日で行った現場実験の実施に合わせてA空洞へ入り、空洞内を観察した。この結果を現地踏査と位置付けた。内部の様子を図-4 に示す。A 空洞は、現在も大谷石を採掘中で、床面は平坦で乾燥しており、また残柱も採石法に従い規則正しく配置されていた。一方で、採石のために掘り下げられた箇所が複数存在しており、有効利用の観点から有効利用の難しさを感じた。

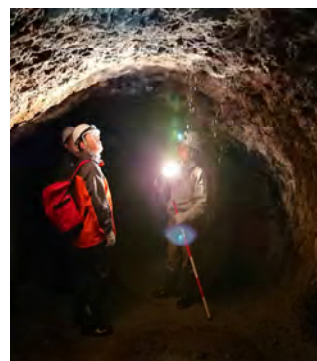
図-6 B 空洞2つ目の空洞内部の様子

本研究では、2021年12月9日に3つの地下空洞を含む大谷石採取場跡地の現地踏査を行った。1つ目の空洞は比較的直線的で、天盤部もアーチ状になっており、掘削後 70 年以上経過しているが、構造として安定していた。床面は平坦で乾燥していた。しかし、1 m²程度の面積を持つ岩塊の落盤も確認できた。なお、この空洞は検討モデルの参考にした B 空洞の1段目に当たる。内部の様子は図-5 に示す。2つ目の空洞は、空洞の順路が複雑かつ断面が馬蹄形になっており、地下水の流入及び貯留が至る所に見られ、踏査の実施が比較的困難であった。また、天盤が隣接する空洞へ落ち、つながっている個所

も見られた。内部の様子は図-6 に示す。3つ目の空洞は、残柱があるので、これを除けば見通しの良い大きな空間の様で、落盤等も見られなかった。また、通気性もよく、かつての有効利用の痕跡が見られた。内部の様子は図-7 に示す。どの空洞も構造自体はある程度安定に残存していたが、その安全性は異なり、整然とした採掘がなされている空間程、安定性を高く感じた。これらの地下空洞は一部荒廃が進んでいるものの、地盤リスクの観点から情報を共有することで、空間の利用価値を見出せる可能性があるものと考察された。
