## 3, 追跡調査とその検証

## ◎水際部の調査

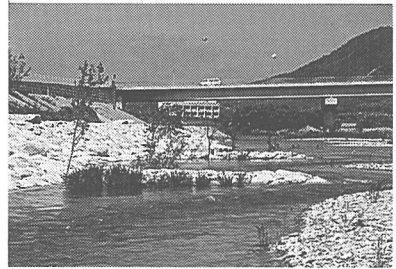
写真-1 施工後

特徴: 水流に変化が生じ、瀬と滞留域ワンドが創出され、表情が豊かとなる。
