## 50年供用した突合せ溶接橋梁の応力測定

## 1. はじめに

昭和30年代以降大量に建設された鋼道路橋において、老朽化の進行に伴う様々な劣化、損傷が報告されている。このような背景から、既設橋梁劣化部の早期発見を目的とした維持管理が重要視されてきている。そこで、本稿では現在供用されている一般溶接橋梁の、維持管理を目的とした健全度調査の結果を報告するものである。

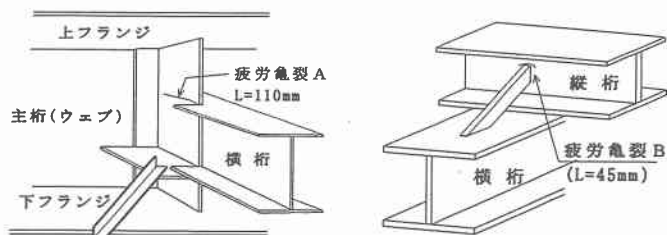
図-2 亀裂発生部位

非破壊検査の結果、ゲルバーヒンジに近接する主桁と横桁との取合い部に3箇所、縦桁の横倒れ防止材取り付け位置に2箇所、合計5箇所に疲労亀裂を検出した。代表的な亀裂発生部位を図-2に示す。

疲労亀裂Aは主桁と横桁との取合い部垂直補剛材に生じたものである。亀裂は腹版に達するまでに進展し、主桁に重大な損傷をもたらす危険性を有している。

なお、本橋における疲労損傷部位は高力ボルトを用いて補修・補強が完了している。

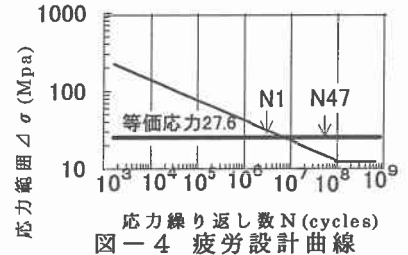
図-4 疲労設計曲線

図-4 は測定箇所②における応力頻度測定結果より等価応力を算出し、疲労寿命照査を行ったものである。図中には応力頻度測定から得た振幅数をもとに、現在の交通量が 1 年間続いた時の繰返し数  $N_1$ 、供用開始後 車両通行台数が日本の自動車保有台数と同等に増加したと仮定した時の 47 年間の繰返し回数  $N_{47}$  を併記してある。

図-4 より、測定位置②の継手部位では、今後、新たに疲労亀裂が発生する可能性を有していることを示している。

表-2 に示すように、主桁応力は B 活荷重が作用した場合においても、現行許容曲げ応力度と同等、またはそれ以下となり十分な安全性を確保していることが明らかとなった。しかしながら、本橋を通行する車両総数(12000 台/日)の約 40% を大型車が占める過酷な荷重状態は、主桁と横桁との取合い部等に疲労亀裂の発生をもたらしている。ことに、ゲルバーヒンジ部周辺は腐食を進展させる環境条件の厳しい部位である事から、疲労亀裂の発生する確率は高く、維持・管理上 入念な点検が必要と思われる。
