## 山口県下の白亜紀花崗岩類からなる斜面の豪雨時崩壊の特徴

## 1. まえがき

本報告では、1978~1994 年度に山口県下で豪雨によって発生した斜面崩壊のデータを整理するとともに、1993 年および 1995 年の豪雨時に崩壊した白亜紀花崗岩類からなる斜面のうち 10 地区 16 地点のものについて、土質工学および防災工学の観点から調査して得られた結果を述べる。

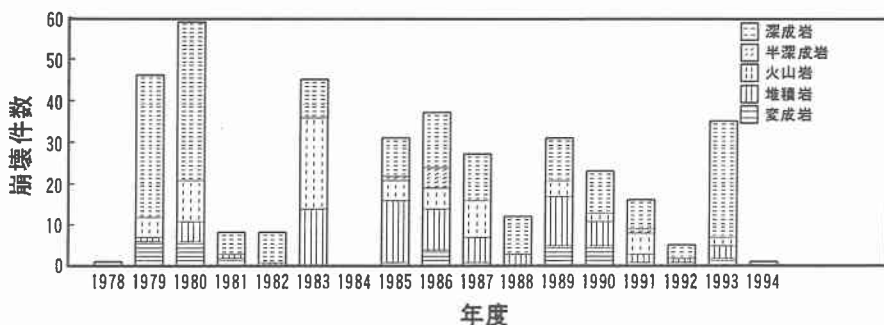
図-1 基岩別の災害発生件数

図-1 は、山口県が編纂した「1978~1994 年度に山口県内で発生した急傾斜地の豪雨時災害に関する報告書」<sup>1)</sup>に記載されている急傾斜地災害の発生件数を、基岩種ごとにまとめたものである。17 年間に発生した全急傾斜地災害 377 件のうち、193 件(51.1%)が深成岩を基岩とする斜面で発生しており、そのうち 192 件(99.5%)が白亜紀花崗岩類からなる斜面で発生している。その内訳は、広島型が 104 件、領家型古期が 52 件、領家型新期が 36 件となっている。

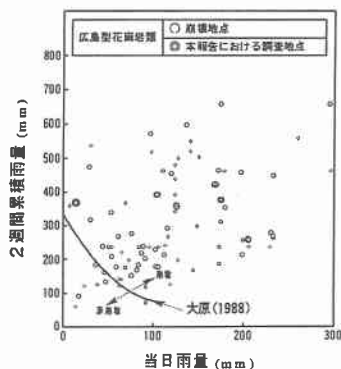
図-2(a) 斜面崩壊時の降雨特性 (広島型)

図-2(a),(b)には、横軸に日雨量、縦軸に 2 週間累積雨量をとり、報告書に記載されている崩壊地点と本報告における調査地点の雨量データを示した。ここで、(a) 図は広島型、(b) 図は領家型の結果である。この図から、広島型斜面は日雨量の範囲が広く、比較的小さい累積雨量で崩壊していることが分かる。この理由は、広島型花崗岩類が県内の広い範囲に分布し、斜面土の風化度が斜面ごとに異

なるためであると考えられる。

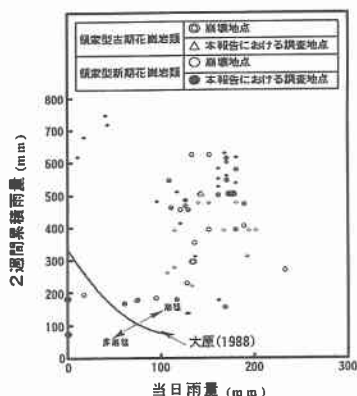
図-2(b) 斜面崩壊時の降雨特性  
(領家型)

一方、領家型斜面は日雨量の範囲が狭く、比較的累積雨量が多い時に崩壊している。これは、広島型斜面とは逆に領家型花崗岩類は県内での分布範囲が狭く、斜面土の風化度の差が小さいことによると考えられる。
