## 中生代堆積岩からなる山腹の地すべり

常盤地下工業（株） 正会員○ 瀬原洋一  
同 上 小田原裕司  
山口大学工学部 正会員 山本哲朗

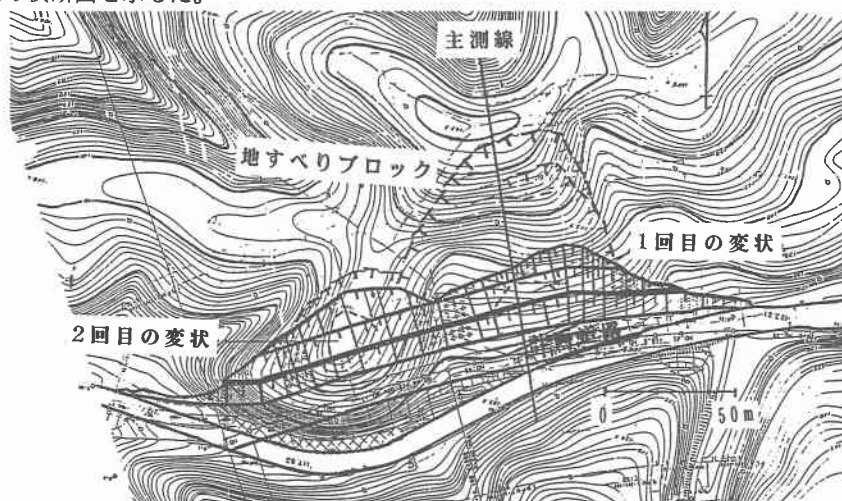
図-1 地すべり地の平面図

今般、山陵の末端の開削を進める過程で規模の大きな地すべりが発生したが、初期の時期において切土法面の変状が見られていた。その1回目は切土法面の2段目をカットしている時期に、No. 43付近で崩壊が発生している。その後、No. 43から西に80m離れたNo. 47付近の切土法面も2段目のカット時期で崩壊が発生している。いずれの崩壊も深さ1.0～2.0m、幅20m程度の小規模な崩壊であった。その崩壊は、岩盤の不連続面に起因する岩盤特有の平面すべりとも思われたので、踏査によって亀裂面の方向性も測定してみた。この時点においては、自然斜面内および地表での変状は見られていない。しかし、筆者らが体験してきた現場で稜線に至った地すべりと酷似していることから、自然斜面の推力を考慮した対策工を検討していた。自然斜面の設計は、自然斜面内の古い段差を想定しての地すべり対策計画であった。図-2には、対策工と予測していた地すべり面を示している。

地すべりが活発化してきたのは、1997年3月の初旬であり末端の3段面の切り取り中に発生した。この際の地すべりは稜線付近を頭部滑落崖とし側方にも明瞭な亀裂が馬蹄形状に形成された。その地すべりの動きは、時間当たり4mm程度の活発な動きが計測され、応急対策として末端部での押さえ盛土と頭部での排土計画によって地すべり滑動を沈滞化させる方法が採られた。

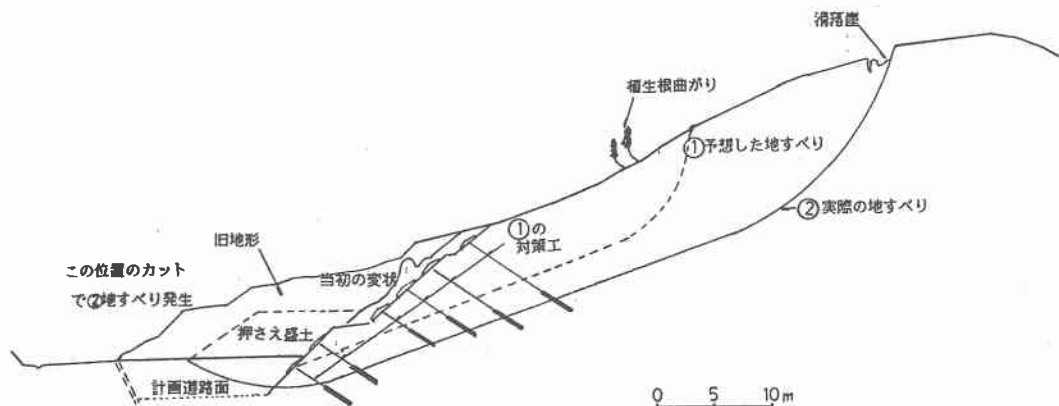
図.2主測線断面図

地すべり面形状は、滑落崖の形状と末端部での盤膨れ現象や過去に行われたボーリングコアの状況からして円弧一直線-円弧といった船底タイプの地すべりが発生しているものと推察される。直線部は、低角度の節理面がすべり台になっているものとする。
