## 洪水流によるヨシ原で覆われた流路の縦断変化

広島大学大学院 学生員 ○柏木幸則  
 広島大学工学部 フェロー会員 福岡捷二

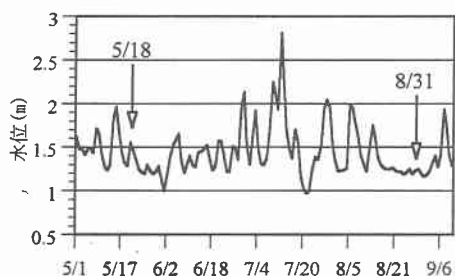
図-2 は用水路の水位経時変化を示す。平均水位は1.39mである。河岸全体が浸水する水位2m以上の洪水は、6月下旬から8月上旬の梅雨の時期に多く見られた。今回の観測期間である5月18日から8月31日の期間には水位2m以上の時間が約190時間生じており、河岸が不安定で崩落しやすい状態にあったといえる。

図-2 洪水による水位の変化

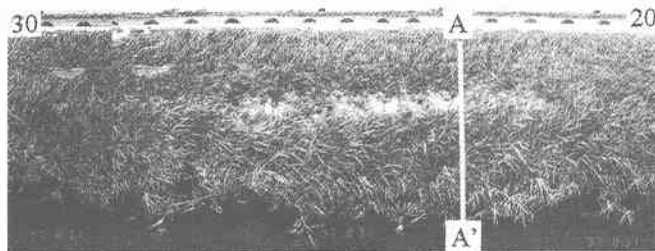
写真-2 は観測期間内に起きた崩落の様子を示している。図-3 は崩落前後の横断形状を示している。崩落の規模は長さ約8m、河道への迫り出し長さ約1m、沈下量は最大で約0.7mである。滑り面にはヨシの地下茎がほとんどなく、土と小さな根毛のみであるが、崩落土塊表面はヨシで覆われている。このため崩落土塊の表面の洪水による侵食は起こりにくいといえる。

写真-2 崩落の様子

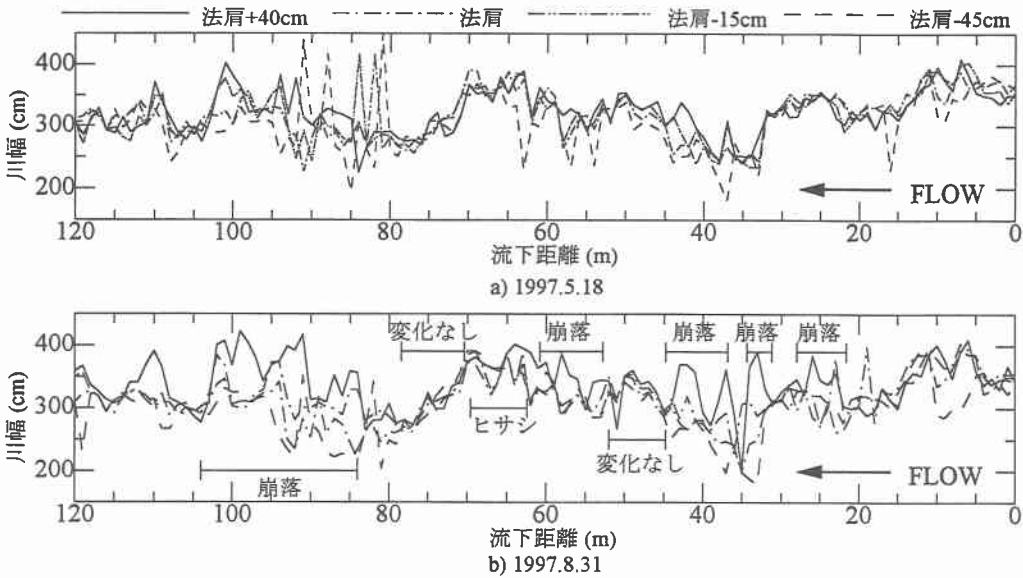
図-4 河岸の縦断形状

図-4 は 1997 年 5 月 18 日と 8 月 31 日の観測河岸の縦断変化と河岸の状態を示したものである。各線は左岸のコンクリート護岸を基準に鉛直上下方向に 4 点測ったものである。実線、一点破線、二点破線、破線はそれぞれ基準の高さより 40cm 上、基準の高さ、基準の高さより 15cm 下、基準の高さより 45cm 下である。一点破線はほぼ平水時の水位に等しく、破線はほぼ河床と同じ高さである。河岸形状は縦断距離 30~40m の区間で徐々に川幅が狭くなっており、その下流では広がっている。70~80m の区間でも徐々に川幅が狭くなり、その下流で広がっている。このように河岸は全体的に波打ったような形状になっている。

観測期間 3 ヶ月の川幅の変化は次のようになっている。8 月 31 日の観測では、5 月 18 日の観測で川幅の狭くなっていた 30~40m の区間で崩落が生じている。そのすぐ下流は変化なく、ほとんど侵食されていないが、50~65m の区間で新たな崩落が生じている。これより 30~65m の区間では河岸侵食が伝播し、流路変動が生じたといえる。80m 直下流では川幅が狭く、流速が速くなるため、河岸崩落が生じている。この区間の斜面上のヨシの繁茂域が他の区間に比して小さい。このため根による河岸保持能力が相対的に小さいことも大規模な崩落が生じた原因と考えられる。

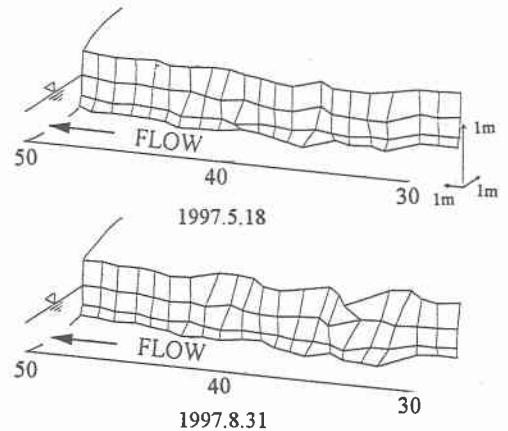
図-5 は 30~50m の区間の河岸形状を立体的に示したものである。水面の位置は平水時の高さである。8 月 31 日には河岸が崩落し、斜面上部がテラス化し、斜面下部では崩落土が河道側に迫り出している。崩落土塊のテラス状斜面上部と高さと同じくする下流の河岸には流れが集中しやすくなるがヨシで斜面が保護されているため侵食抵抗が大きくなっている。一方、斜面下部には崩落している土塊が掃流されると次にその直下流で河岸侵食が生じやすくなる。その結果、侵食が徐々に伝播して河岸が波打っていくと考えられる。

図-5 30~50m の区間の河岸形状
