## 崩壊した自然斜面の調査・計測

広島工業大学大学院

中国地方における自然斜面は、急峻な地形と不安定な地質構造により脆弱な地盤条件を有し、気候条件も厳しく作用している。平成4年および平成5年の台風により山陽自動車道を中心に約130箇所の土砂災害を発生させ、その中でも本線への土砂流入は長時間の通行止めを余儀なくされるなど、社会的にも大きな影響が生じた。そこで本研究では、平成5年に崩壊した東広島市八本松町米満（米満トンネル西坑口）において現地調査を行い、得られた土質調査および試験データをもとに簡便分割法による斜面の安定解析を行い、崩壊した自然斜面の安全性を検討するものである。

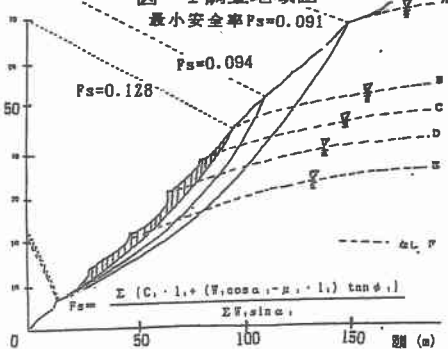
図-2 斜面安定解析断面図

土質試験より求めた結果と斜面に集中豪雨が起きた場合を想定し、図-2のように飽和水層をAからFまで変化させた場合に、崩壊前、崩壊後、崩壊斜面以外の3タイプを斜面安定解析

により安全率を算出し比較検討した。<sup>2)</sup> 得られた最小安全率 ( $F_s$ ) は図-2の中に示した。また図-4、5、6に安全率と水位点の関係を示した。

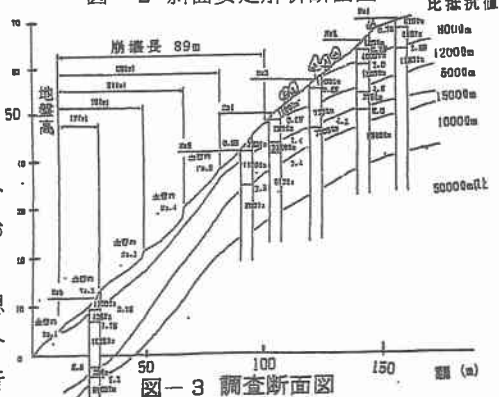
図-3 調査断面図

測量調査および、電気探査により得られた斜面の構造を図-3に示した。電気探査結果より風化花崗岩層で構成され、地層構造は流れ盤であることが分かる。

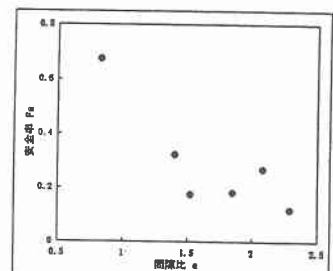
図-9 安全率と間隙比の関係

壊前および斜面全体が飽和状態の場合の安全率と土質データとの関係を考慮すると図-7の安全率と含水比の関係から、含水比の値が高いほど安全率が減少する傾向を示している。図-8に安全率と湿潤密度の関係を示す。この関係から湿潤密度が高くなるほど安全率が高くなる傾向を示している。図-9の安全率と間隙比の関係より間隙比が大きくなるほど安全率が減少する傾向を示している。図-10の安全率と強熱減量値の関係からは、強熱減量値が減少するにしたがい安全率の増加が見られる。強熱減量値は土中の有機物量のことであり、この強熱減量値が高いほど風化していることを考慮すると風化が進むにつれ安全率が低下することが分かる。図-11の安全率とセン断抵抗角の関係から、セン断抵抗角は地盤の強度定数であり、この定数が大きいほど地盤の安定性は高くなることを考慮すると、セン断抵抗角が大きくなるほど安全率が高くなる傾向を示している。
