## 鹿兒島県出水市土石流災害現地調査

（株）荒谷建設コンサルタント 正会員 ○ 山下 祐一  
小林 積

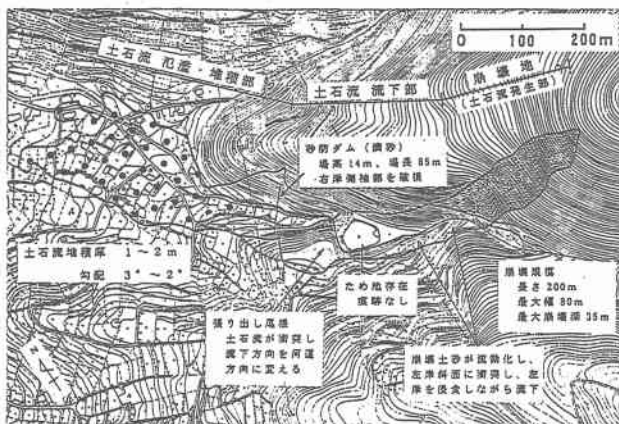
土石流全体図

針原川右岸の深層崩壊により一気に流動化した土砂は、直線的に対岸（左岸）の斜面にぶつかり、そのまま左岸側を侵食しながら流下している。この間左岸側の痕跡高は10～15m程度高くなり、幅70～80mを保ちながら偏流して流下したものである。

その後、崩壊地から約200m下流の左岸側に小さく張り出した尾根（安山岩岩盤）に衝突後（土石流の一部が乗り上げた後）、流下方向を砂防ダムの方向（河道方向）に変えた。方向を変えた土石流は100m程度下流にある砂防ダムに衝突し、砂防ダムに堆砂するとともに、右岸側袖部を破損させながら越流した後、扇状地に氾濫堆積した。砂防ダムを越流した土砂の一部は右岸側斜面に乗り上げ、斜面にはえていた樹木や竹をなぎ倒して流下した痕跡を残している。

土石流は砂防ダムを越流後、ほぼまっすぐ針原地区の住宅を襲い、氾濫、堆積した。土石流の堆積範囲は、やや分散しているものの、上流から下流に向かってほぼ直線状に分布している。

土石流の最大堆積幅は150m位であり、土石流の堆積長さは砂防ダムの下流350～400m位に達し、その下流には土砂流（泥水）が流下・堆積した。土石流の土砂堆積厚さは1.0～2.0mであり、堆積範囲の下端勾配は3～2°であった。
