## 山口県における溜池決壊事例について

(株) 広測コンサルタント 正会員 ○茅岡 敏彦

山口大学工学部 正会員 山本 哲朗

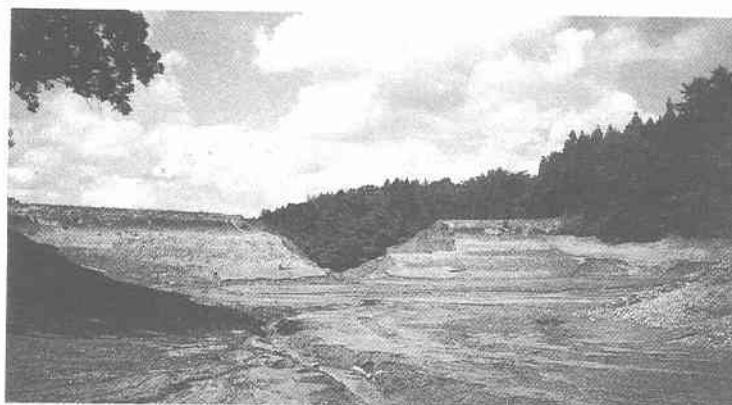
本堤体は、上流側斜面の表層部付近に花崗岩が、それ以外の部分には花崗閃緑岩の風化した2種類のまき土が用いられており、堤体崩壊面の地盤の堆積状況から両者の転圧厚さは約50cmであると判断された。

堤体の決壊は最初、底樋管の埋設箇所から発生し、堤頂から深さ約5mに達するまで次第にその規模を増大して空洞が形成された（目撃者談）。その後、空洞上部の堤頂部分が崩落し、写真一1に見られるようなV字型の大決壊に至った。この様に、底樋管周囲のまき土地盤にパイピングが発生したことが、決壊の原因と推定される。

写真一1 麻生溜池の決壊状況

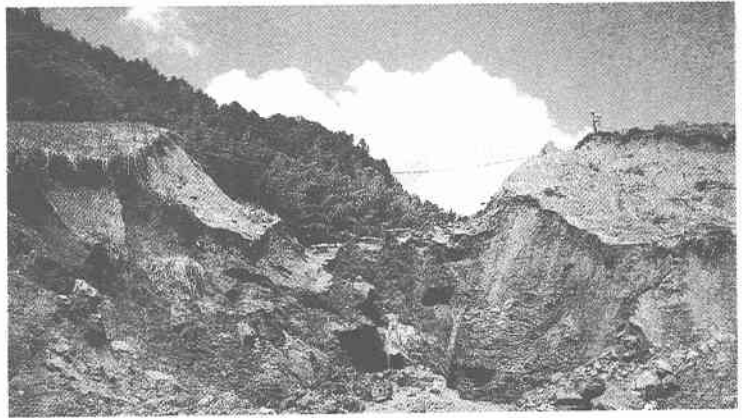
堤高12mであるが、2度の築堤工事を経て現在の形状になっ

たものと見受けられ、旧堤体の高さは約8mと推定される。旧堤体の遮水材には非常に硬い青灰色の粘性土が使われ、改築時の遮水材には、玄武岩の風化した硬い粘性土が使われている。それ以外の堤体部分では、花崗岩の風化したまさ土が用いられている。決壊原因は、莫大な累積降雨量に加え余水吐側のまさ土斜面の崩壊により、その流出土砂および樹木が余水吐を閉塞したことも考えられる。

写真—2 江良溜池の決壊状況
