1997年台風9号時の斜面崩壊と同年山口県北部地震（M6.1）の関連について

山口大学工学部 正会員 山本哲朗
 山口大学大学院 学生会員 ○松本 直
 株式会社エヌコ 郷 健一

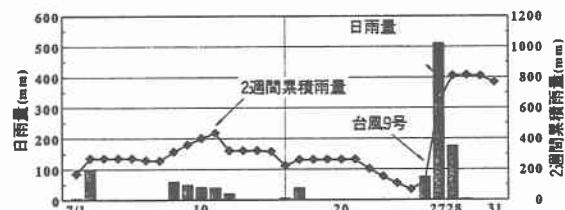
図-1(a) 台風9号による降雨量（むつみ村役場）

図-1は台風9号時の降雨量データを示しており、(a)がむつみ村役場、(b)が福栄村役場で得られたものである。このうち日雨量は、年平均降水量（約1900mm）の1/3~1/4に、2週間累積雨量はその1/2~1/3に相当するものである。また、日雨量はトマスプロット法による日確率雨量と比較すると、200年確率を超えるものである¹⁾。このように、台風9号によって山口県北部の非常に限られた地域に、短期間で厖大な降雨がもたらされたといえる。

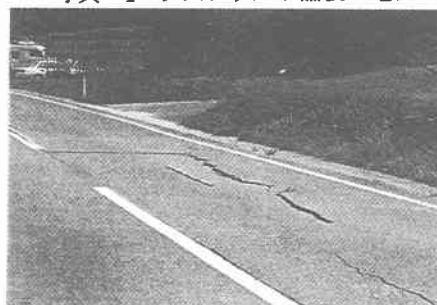
写真-1 アスファルト舗装の亀裂

最も大きかった被害はアスファルト舗装の亀裂である。その状況を写真-1に示す。この他に家屋の屋根瓦や壁の破損が挙げられる。また、斜面崩壊、地割れ、落石などの地盤被害も確認された。これらの被害の発生地点とその状況を図-2に示す。

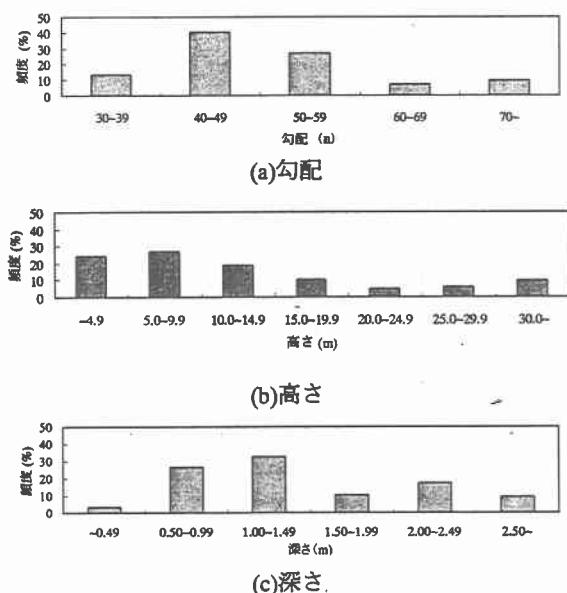
図-4 台風9号時に崩壊した斜面の規模の頻度分布

図-4は、台風9号時に崩壊した斜面の規模の頻度分布を示しており、(a)が勾配、(b)が高さおよび(c)が深さのものである。勾配は40~49°が最も頻度が高く、次に50~59°となっている。高さは5.0~9.9m、~4.9mの順になっている。深さは1.00~1.49mと0.50~0.99mに集中している。これらより、崩壊した斜面のほとんどは、その規模が小さく、表層すべりを呈しているといえる。

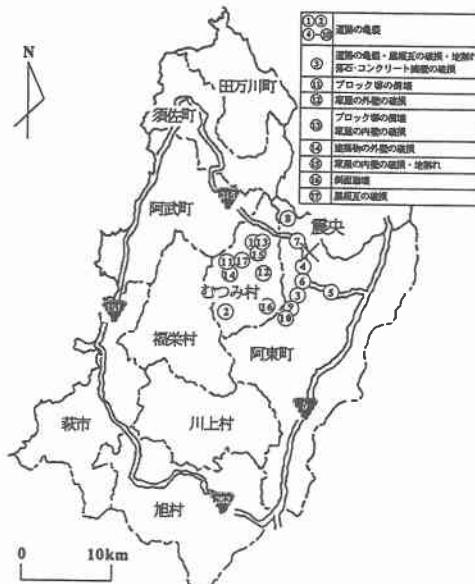
図-2 地震による被害の発生地点

本文では、1997年台風9号時の豪雨による斜面崩壊と1997年山口県北部地震の関係について述べた。地震時にも、地割れや落石などの地盤被害が報告されているが、それらは震源から約8km以内の非常に狭い範囲で発生しており、地震が豪雨時の斜面崩壊に与える影響はほとんどないと考えられる。また、豪雨時に例年にない件数の斜面崩壊が発生したのは、龐大な降雨強度によるところが大きい。

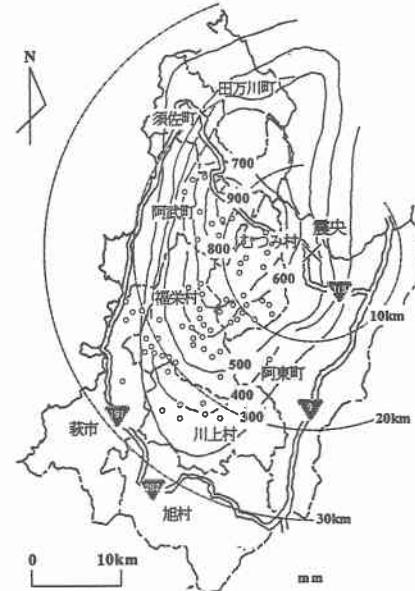
図-3 台風9号時の斜面崩壊の発生地区

図-3には、台風9号時に斜面崩壊が発生した68地区を示す。また、同図には震央からの距離と台風による4日間の連続雨量の等雨量線を付記する。

図より斜面崩壊は、むつみ村と福栄村を中心に行なっており、震源地の阿東町では1件のみであったことが分かる。
